Lyngveien 28C, 4407 FLEKKEFJORD

**Rauli - Enebolig i kjede fra 2005  
med fantastisk sjøutsikt, stor flott  
terrasse og garasje! Tre/fire  
soverom!**

Befaringsdato: 12.08.2025 Rapportdato: 14.08.2025 Oppdragsnr.: 20755-1317 Referansenummer: QL4004

Autorisert foretak: KE Takst AS Sertifisert Takstingeniør: Karl Henry Englund Vår ref:

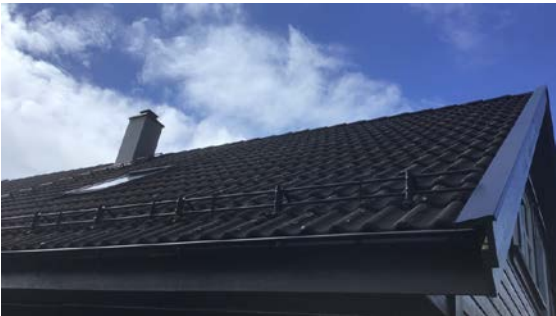
### Nedløp og beslag

Takrenner og nedløp av plast.  
Pipe puset over tak med bunnbeslag i nedkant mot takstein og topp beslag.  
Stigetrinn for feier og snøfangere etablert mot garasjen på taket

-Pipe som er pusset over tak bør jevnlig impregneres for at ikke fukt skal trekke inn i pipe

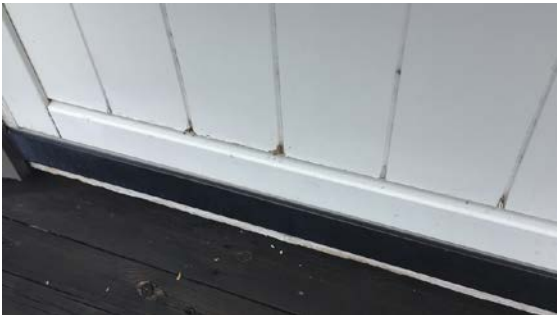
-Balkongdør i stue har mindre fuktskade i dørspeil.  
Årsak vurderes å være grunnet svekkelser i overflatebehandling slik at fuktighet kommer inn i treverk bak overflaten

Fukt merker i dørspeil i balkongdør i stue

-Det anbefales jevnlig ettersyn og vedlikehold av dører  
-Konsekvens om tiltak ikke utføres er at råteskader kan utvikles i dørbladet

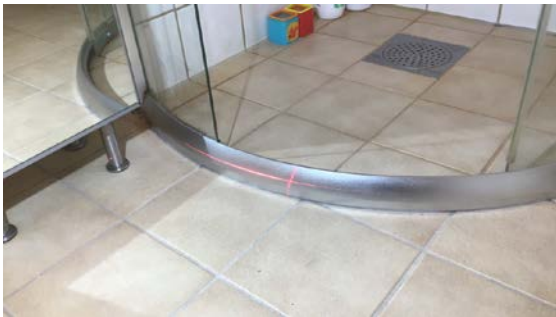
- Det er mulighet for at det kan forekomme vannlekkasje på våtrommet hvor vann ikke vil gå til sluk.

Tett oppkant rund dusj

- Det bør etableres avrenning inn til sluk for hele våtrommet.
- Eventuelt lekkasjevann fra utstyr utenfor dusjsone vil ikke ha en naturlig vei til sluket. Dette kan føre til at vann samler seg på gulvet og potensielt renner ut av rommet eller trenger inn i konstruksjonen.

-Det bør etableres avrenning inn til sluk for hele våtrommet
