# Tilstandsrapport

📍 Frankendalsveien 89, 3274 LARVIK

# gnr. 2005, bnr. 1039

Rapportdato: 16.09.2025

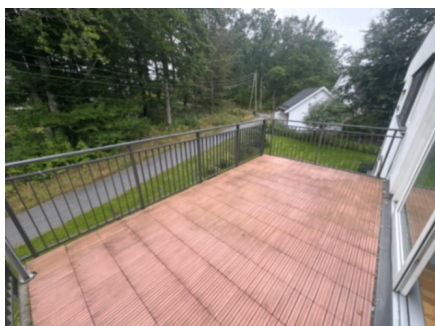
### TG 2 Balkonger, terrasser og rom under balkonger

13kvm stor balkong med dekke av betong, samt 99cm rekkverk av lakkede stålrammeverk. Nedstøpt drenering i forkant av dekke.

- Åpninger i rekkverk er ikke i henhold til krav i dagens forskrifter.

Merk; Avviket er 1cm. Kjøper må selv avgjøre hvorvidt endring ønskes.

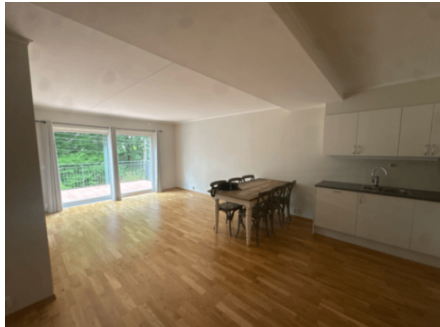
### TG 1 Overflater

Leiligheten besitter normalt god innvendig standard - slitasjegraden er begrenset og brukstilstanden normalt god.

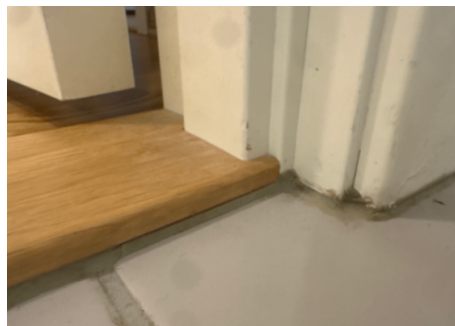
#### ! TG 2 Overflater Gulv

Gulv av fliser. Lokalt fall til sluk, dog begrenset omfang. Noe vann kan bli liggende. Ingen membranoppkant ved dørterskel, dog er terskel fuget. Varmekabel i gulv.

- Det er påvist avvik i fallforhold til sluk i forhold til krav i forskrift på byggetidspunktet.
- Det er påvist avvik i krav til høydeforskjell/fall-løsning på våtrommet.

- Til tross for avviket i fall/høydeforskjell til sluk, vil gulvet fortsatt kunne lede vann mot sluket, men med redusert effektivitet. Dette kan potensielt øke risikoen for vannansamling i enkelte områder av badet.

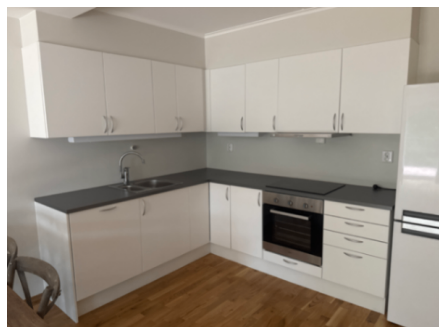
### TG 1 Overflater og innredning

Kjøkken beliggende i åpen løsning med stue. Rommets innredning er fra byggeår.

Brukstilstanden oppleves god.

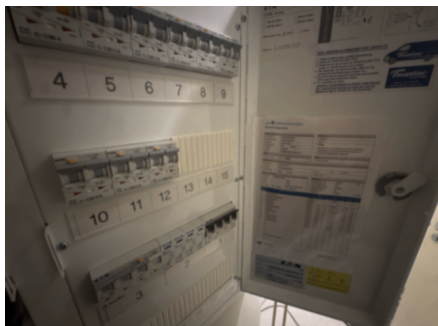
### TG 2 Elektrisk anlegg

Elektrisk anlegg i opprinnelig stand fra byggeår.  
Det er ikke framlagt dokumentasjon på utførte arbeider.  
Kursoversikt stemmer overens med antall sikringer i skap
