Tilstandsrapport

Enebolig

Øvrebøvegen 50 , 5685 UGGDAL

Oppdragsnr.: 20932-3350

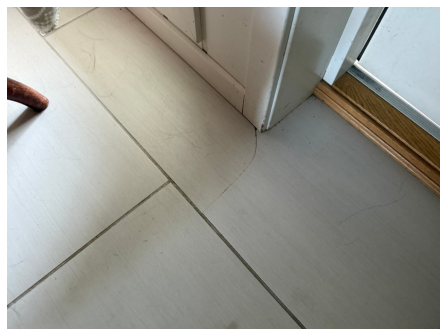
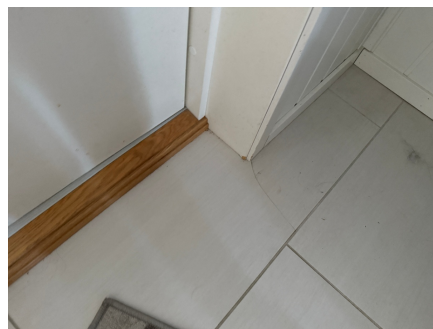
- Det er påvist andre avvik:
- Sprekker samt stedvis bom i et par fliser i entré.

- Andre tiltak:
- Avviket vurderes i hovedsak å ha visuell og bruksmessig betydning. Det er ikke registrert forhold som tilsier akutt tiltak, men sprukne fliser og fliser med bom kan løse eller få videre skade over tid. Utskifting av berørte fliser kan vurderes ved behov.

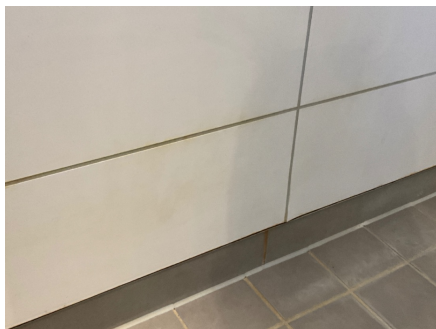
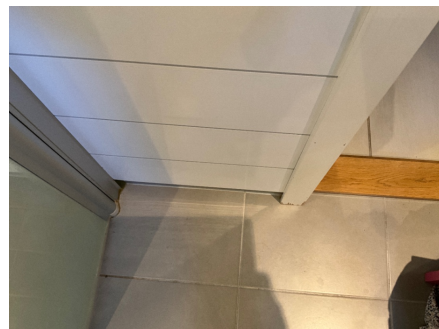
- Det er påvist andre avvik:
- Noe fuktsvelling i nedre kant av baderomsplate i dusjsonen.

- Andre tiltak:
- Fuktsvelling i nedre kant av baderomsplate vurderes å kunne ha sammenheng med fuktpåkjenning i dusjsonen og/eller mangelfull forsegling i overgang mot sokkelflis/avslutningsbeslag. Ved manglende utbedring kan forholdet utvikle seg videre, med risiko for redusert levetid på platekledning og mulig fuktpåvirkning i bakenforliggende konstruksjon. Det anbefales utskifting/utbedring av berørte plater i dusjsonen. Overganger og skjøter må utføres i henhold til produsentens anvisning.

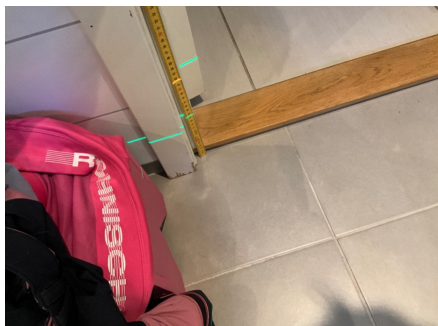
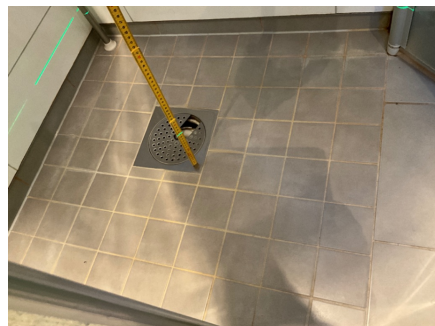
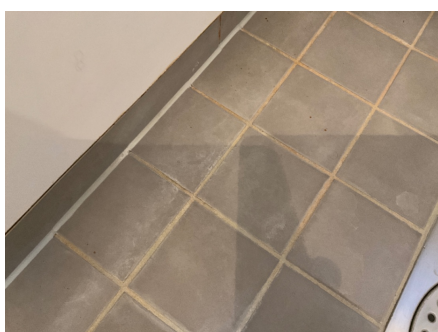
HOVEDETASJE > BAD (4,9 M²)

- Det er påvist andre avvik:
- Det er registrert bom i enkelte fliser, som betyr at flisene har sluppet fra underlaget/limet.

- Andre tiltak:
- Tiltak vurderes som ikke nødvendig i dag, men man må være oppmerksom på at fliser med bom kan løsne og på sikt medføre mekanisk skade eller lekkasje i bakenforliggende membran.

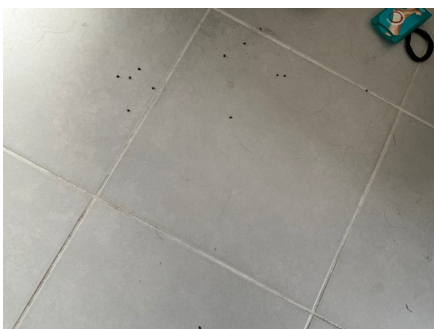
LOFTSETASJE > BAD (8,9 M²)

Det er ikke fremlagt bilder eller annen dokumentasjon som viser utførelsen av membranarbeidene. Tettesjiktets oppbygning, utførelse og kvalitet kan derfor ikke verifiseres fullt ut. Dette medfører noe usikkerhet knyttet til våtrommets tettefunksjon og eventuell risiko for skjulte avvik.

- Overvåk tilstanden jevnlig. For å få tilstandsgrad 0 eller 1 må tettesjiktet skiftes ut, men tidspunktet for når dette er nødvendig er vanskelig å si noe om.
- Eldre membraner svekkes naturlig over tid, noe som kan medføre redusert tettefunksjon og øke risikoen for utettheter og fuktskader på sikt.

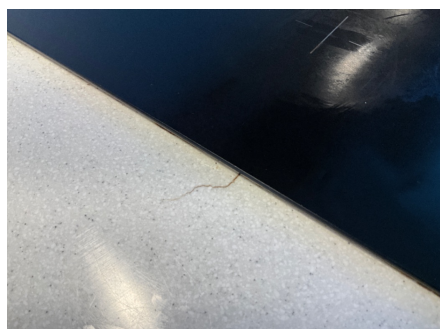
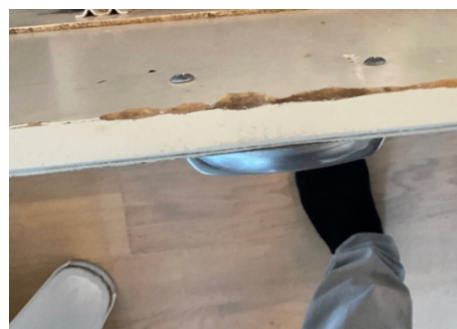
- Det er påvist andre avvik:
- Det er registrert mindre hakk i benkeplate og noe fuktsvelling på deler av innredningen. Forholdene vurderes i hovedsak som bruksslitasje. Fuktsvelling kan utvikle seg videre dersom innredningen fortsatt utsettes for fukt/vannslø.

- Andre tiltak:
- Overflater bør holdes tørre og videre fuktpåvirkning bør begrenses. Skadde/svellede deler kan eventuelt utbedres eller skiftes ved behov. Hakk i benkeplate vurderes primært som et kosmetisk forhold, men kan forsegles/utbedres dersom det er fare for videre fuktopptak.

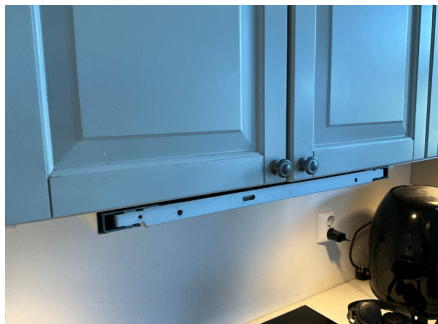
- Det er påvist andre avvik:
- Deksel på ventilator mangler.

- Andre tiltak:
- Deksel bør monteres dersom dette er mulig. Alternativt bør ventilator/tildekking tilpasses eller skiftes ved behov. Begrenset risiko med dagens løsning, utover av kosmetisk betydning.
