Tilstandsrapport

Enebolig

Øvrebøvegen 50 , 5685 UGGDAL

Befaringsdato: 26.04.2026

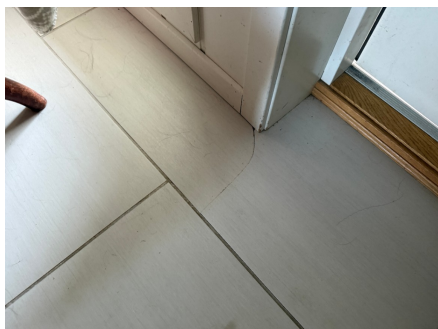
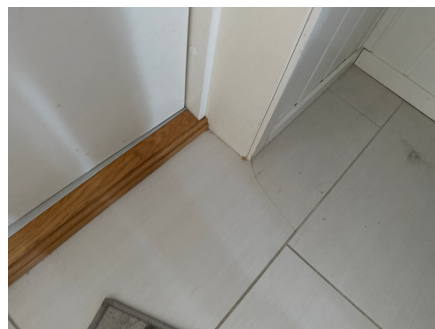
- Det er påvist andre avvik:
- Sprekker samt stedvis bom i et par fliser i entré.

- Andre tiltak:
- Avviket vurderes i hovedsak å ha visuell og bruksmessig betydning. Det er ikke registrert forhold som tilsier akutt tiltak, men sprukne fliser og fliser med bom kan løse eller få videre skade over tid. Utskifting av berørte fliser kan vurderes ved behov.

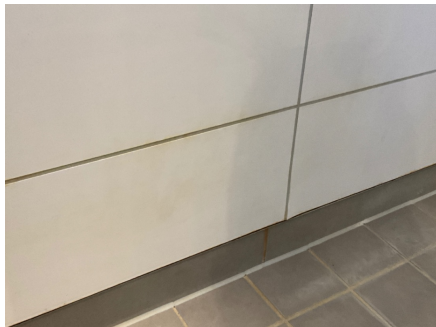
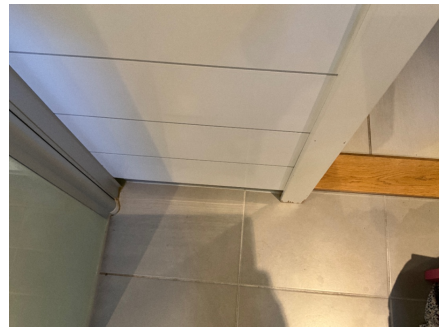
- Det er påvist andre avvik:
- Noe fuktsvelling i nedre kant av baderomsplate i dusjsonen.

- Andre tiltak:
- Fuktsvelling i nedre kant av baderomsplate vurderes å kunne ha sammenheng med fuktpåkjenning i dusjsonen og/eller mangelfull forsegling i overgang mot sokkelflis/avslutningsbeslag. Ved manglende utbedring kan forholdet utvikle seg videre, med risiko for redusert levetid på platekledning og mulig fuktpåvirkning i bakenforliggende konstruksjon. Det anbefales utskifting/utbedring av berørte plater i dusjsonen. Overganger og skjøter må utføres i henhold til produsentens anvisning.

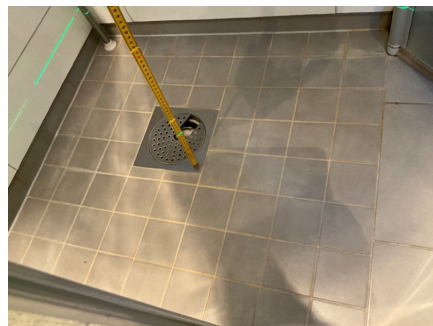
HOVEDETASJE > BAD (4,9 M²)

- Det er påvist andre avvik:
- Det er registrert bom i enkelte fliser, som betyr at flisene har sluppet fra underlaget/limet.

- Andre tiltak:
- Tiltak vurderes som ikke nødvendig i dag, men man må være oppmerksom på at fliser med bom kan løsne og på sikt medføre mekanisk skade eller lekkasje i bakenforliggende membran.

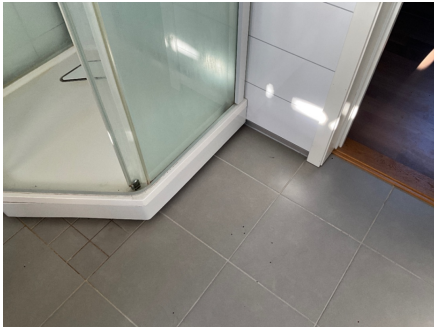
- Det er påvist andre avvik:
- Det er registrert bom i enkelte fliser, som betyr at flisene har sluppet fra underlaget/limet.

- Andre tiltak:
- Tiltak vurderes som ikke nødvendig i dag, men man må være oppmerksom på at fliser med bom kan løsne og på sikt medføre mekanisk skade eller lekkasje i bakenforliggende membran.

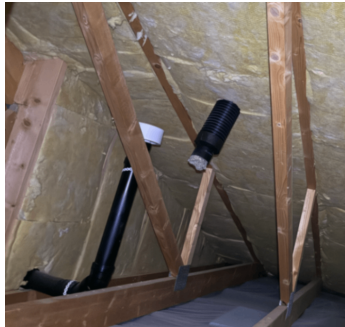
• Det er påvist andre avvik:

• Ventilen bør kontrolleres med jevne mellomrom. Ved tegn til lukt eller dårlig funksjon, kan det være aktuelt å etablere lufting over tak.
