# Tilstandsrapport

Rekkehus

Omkjøringsvegen 6 B, 7900 RØRVIK

Befaringsdato: 26.09.2025

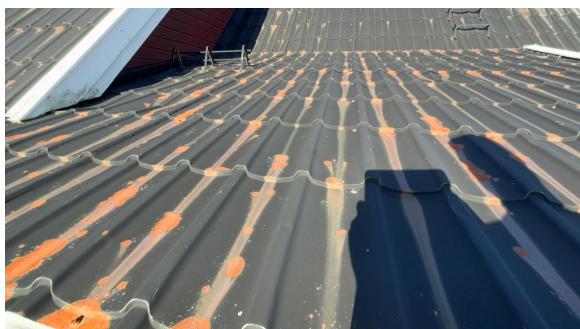
- Mer enn halvparten av forventet brukstid er passert på taktekingen.
- Mer enn halvparten av forventet brukstid er passert på undertak.
- Det er avvik:

Stålplatene har en del rustangrep i overflaten. Det er også noen bulker på platene på det flatere partiet.

- Tiltak:
- Når takteking og undertak begynner å bli gamle, øker risikoen for lekkasjer, noe som kan føre til omfattende og kostbare reparasjoner av underliggende konstruksjoner dersom en ikke foretar tiltak på konstruksjonene før dette oppstår.

Overflater med rust bør pusses og lakeres for å hindre videre rustdannelse og forringelse av taktekingen. Dersom rusten utvikler seg, kan det føre til lekkasjer og skade på underliggende konstruksjoner, noe som kan medføre økte utbedringskostnader over tid.

Plater med bulker bør forsøkes rettet ut for å opprettholde takets funksjon og levetid.

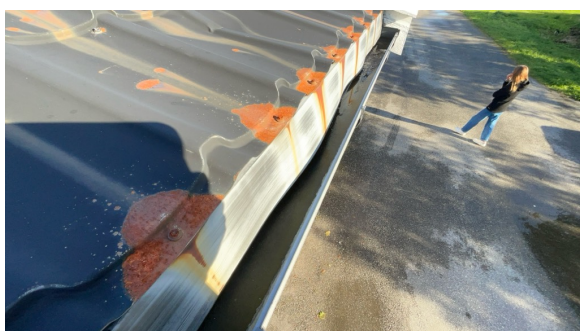
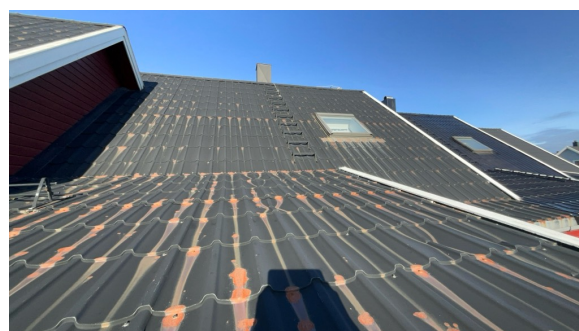
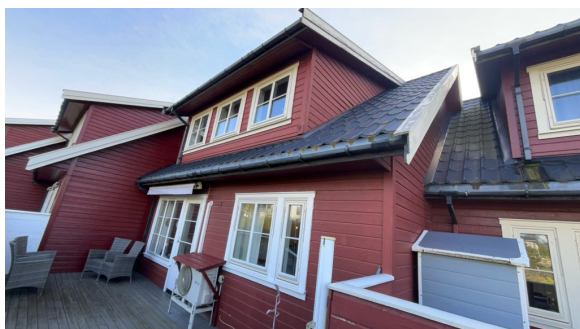
### TG 3 Nedløp og beslag

Takrenner og nedløp er utført i plast. Pipehatt, luftehatt og overgangsbeslag er i stål.

Snøfangere bør monteres for å oppfylle kravene som gjaldt ved byggemeldingstidspunktet og for å redusere risikoen for person- og materielle skader som følge av snø- og isras fra taket.

Renner, nedløp og beslag bør vurderes for utskifting, da mer enn halvparten av forventet brukstid er passert, noe som øker risikoen for lekkasjer og følgeskader på bygningen.

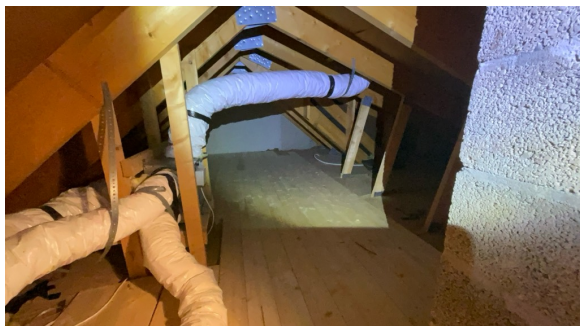
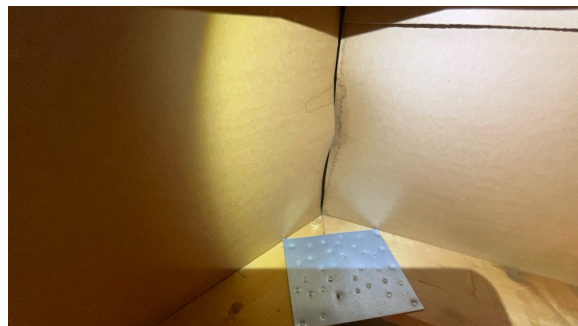
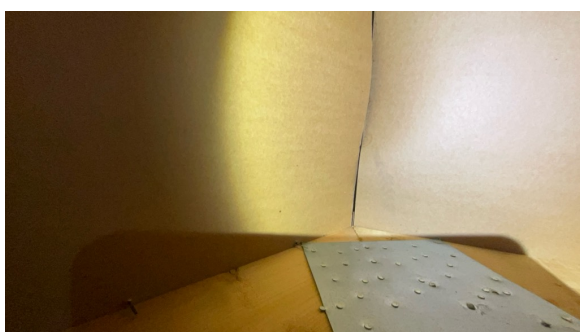
- Det er påvist fuktskjolder/skader i takkonstruksjonen.

Det er observert noe fuktskjolder i undertaket helt i mønet. Dette kan skyldes at undertaket er avsluttet fra hver side ved mønet, slik at det er en liten åpning i undertaket der. Det ble ikke registrert indikasjon på aktiv fukt ved befarings.

Selv om det ikke ble avdekket fukt ved befarings, anbefales det at avviket holdes under oppsikt.

Dersom forholdet forverres, bør tiltak vurderes for å tette åpningen i undertaket ved mønet, for å unngå risiko for fremtidige fuktskader i takkonstruksjonen.

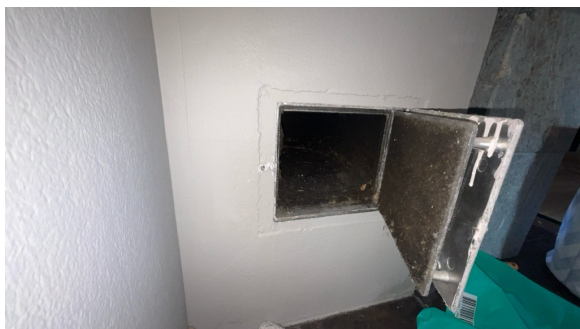
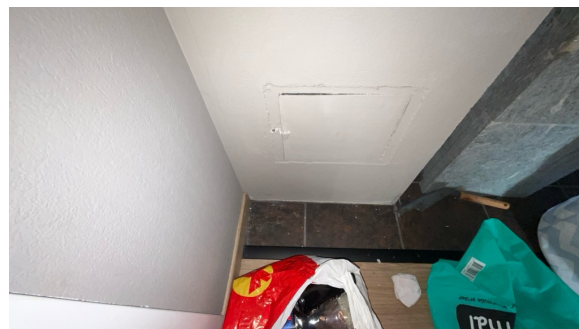
- Det er påvist brennbart materiale nærmere enn 300 mm fra sotluke/feieluke.
- Det er avvik:

- Tiltak:
- Det må foretas tiltak for å lukke avviket.

Tiltakene bør gjennomføres for å redusere risikoen for brannspredning og utilsiktet åpning av feieluken, noe som kan utgjøre en betydelig brannfare. Det henvises ellers til det lokale brann- og feievesen angående forhold på pipe og ildsteder.
