# Tilstandsrapport

Boligbygg med flere boenheter

Vålerengata 11, 0657 OSLO

Befaringsdato: 06.02.2026

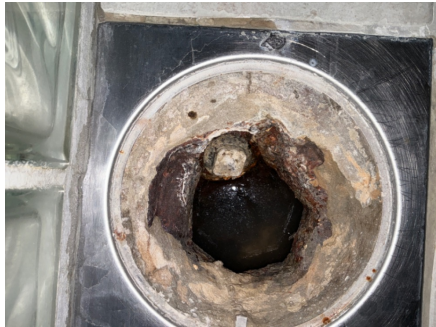
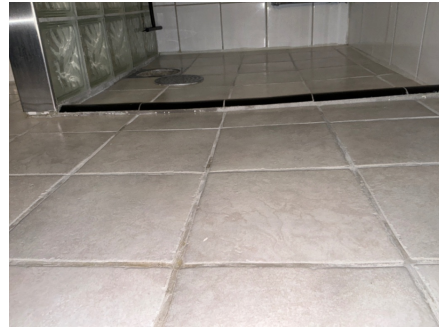
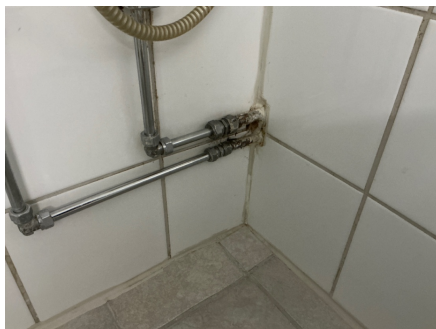
- Riss er observert i flisefuger.

- Høydeforskjell mellom topp slukrist og overkant gulv ved døren er lavere enn 25 mm. Dette gjør at nærliggende konstruksjoner er mer utsatt for vannskade, hvis en lekkasje skulle oppstått.

- Det er rustdannelser i sluket.

Bad fra denne tidsperioden har generelt større mulighet for fuktrelaterte skader. Fuktsikringen her er usikker, og bygningsdelen har passert forventet levetid, noe som gir økt mulighet for alders- og slitasjerelaterte fuktproblemer. Jevnlig oppfølging anbefales, og et nytt tettesjikt må påregnes innen nær fremtid.

Registrerte avvik utgjør vesentlig risiko for fuktrelaterte skader og funksjonssvikt dersom badet ikke oppgraderes etter gjeldende krav, og utbedrende tiltak i form av etablering av tilfredsstillende tilluft, utskifting/rehabilitering av sluk samt etablering av nytt vanntett sjikt med korrigering av fall må påregnes, hvor endelig omfang og kostnad må fastsettes etter nærmere undersøkelser.

**Kostnadsestimat: 200 000 - 500 000**
