# Hagabakka 15

# 4310 HOMMERSÅK

## Tilstandsrapport

## Eierskifte

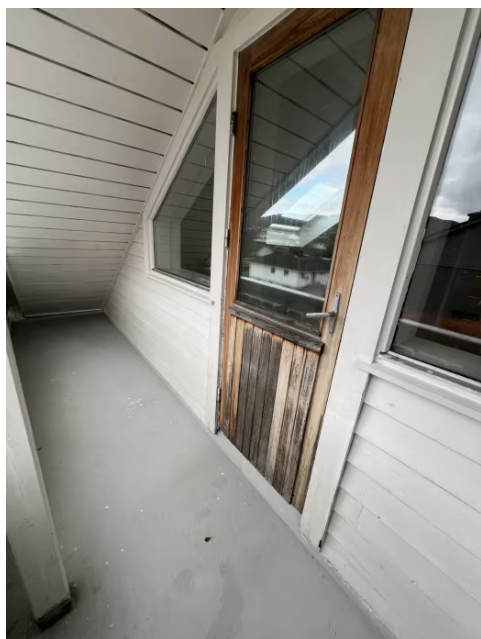
## 6.6 Vinduer og dører

Vinduer og dører med varierende alder, normal slitasje iht. alder med noe nedbrytning i enkelte karmmer/glasslister som er mye utsatt for sol og fuktighet, påregnelig med noe slitasje i pakninger og beslag.

Panel på utvendige dører som står mot sør og vest er spesielt utsatt for sol og fukt og må jevnlig behandles for å unngå sprekker og skader.

Punkterte glass bør skiftes, alternativt vurdere å skifte hele vinduet som kan være gunstig ut fra et energioekonomisk synspunkt.  
Overflatebehandlinger må påregnes.  
Utskifting av balkongdør/vinduer (øst)+ 2 stk takvinduer pga skade/slitasje må påregnes. Estimert. Kostnad. fra kr 50 000,-

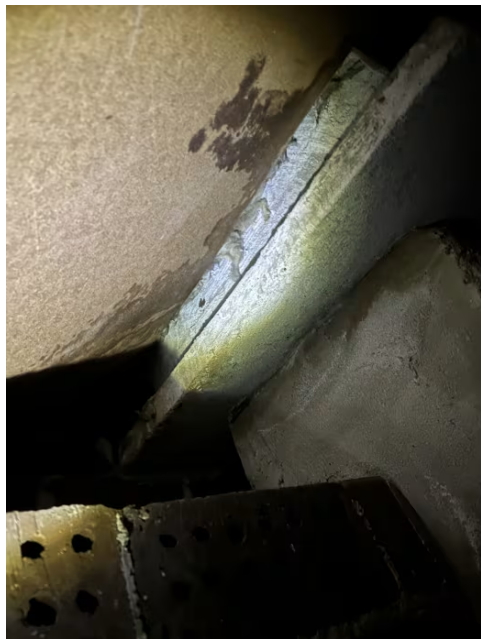
Pipe på loft.

Tidligere vannlekkasje fra pipe utbedret med stålbeslag på pipe over tak, fuktskader i himling stue relateres til tidl. lekkasje.

- Fukt/saltutslag på pipe loft, dette tyder på at pipen transporterer eller har transportert fukt. Det trekker noe sotvann ut fra feieluken i kjelleren.

- Sprekk i hjørne steinplate foran vedovn.

Bly rundt pipe er ubehandlet og vil over tid tørke ut og sprekke.

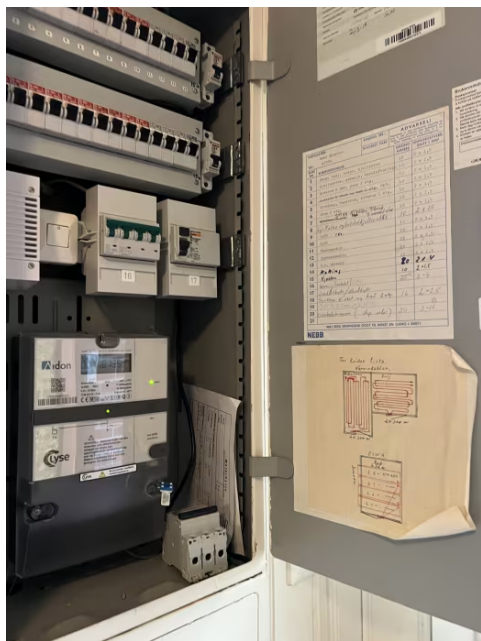
Sikringskap i entre/gang.

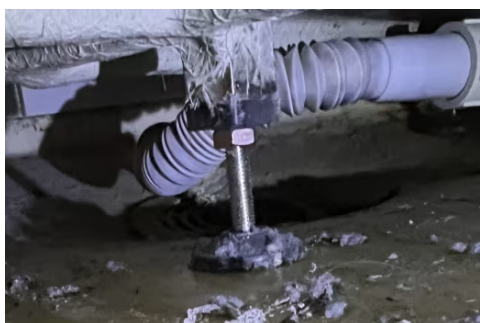
## 6.24 Våtrom: Bad \_ Underetasje.

Baderom anbefales oppgradert pga. tilstand og alder.  
 Område bak dusjkabinett er ikke besiktet pga. manglende tilkomst.  
 Gulvet har fall retning sluk, men dette er mindre enn referansenivået.  
 Sluk under dusjkabinett er ikke nærmere inspisert pga. begrenset tilkomst.  
 Det er gjennomføring av avtrekkskanal gjennom yttervegg.  
 - Det registreres bom (luftlommer) bak fliser på vegg, u fagmessig overganger mellom våtromsplater og fliser på vegg.  
 - Sprekk i flis øvre hjørne vegg.  
 - Misfarging i vinylbelegg på gulvet, enkelte luftlommer i overganger gulv/vegg.  
 Tilstandsgrad 3 er satt med bakgrunn i alder på tettesjikt og derav økt risiko for lekkasjer.

Det er begrenset adkomst til sluk slik at inspeksjon og kontroll av sluk kan ikke gjennomføres.  
 U fagmessig overganger mellom våtromsplater og fliser på vegg.  
 Overflater på rommet har nådd en alder som gjør tettheten usikker i tiden som kommer.  
 Tilstandsgrad 2 er satt med bakgrunn i alder på tettesjikt og derav økt risiko for lekkasjer.  
 Normal tid før utskifting av våtrom, vinylbelegg er 10 - 30 år.  
 Normal tid før utskifting av keramiske fliser direkte på membran er 10 - 30 år.

Rommet har påvist skader og en oppgradering må påregnes.  
 Det anbefales å fortsatt benytte et dusjkabinett for å unngå ytterligere fuktbelastning fra fritt vann på gulv og vegger.

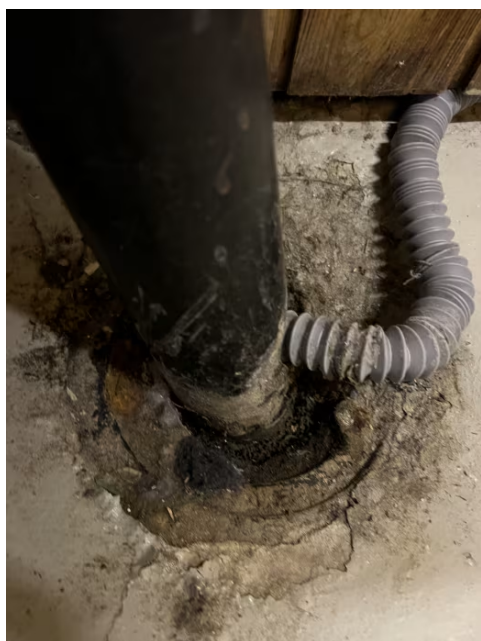
Sluk vaskerom

Beskrivelse	
Vaskerom betong gulv malt, trepanel på vegg. Utstyr: utslagsvask, bereder, stoppekran, uttak vaskemaskin. Med bakgrunn i manglende sluk og rommets manglende våtromsstandard er ikke kontrollpunkt for våtrom beskrevet.	
<b>Oppsummering av øvrig</b>	<b>TG-3</b>
Med bakgrunn i manglende membran og rommets manglende våtromsstandard er ikke samtlige kontrollpunkt for våtrom beskrevet. Gulvet har fall til sluk, men overflater er ikke utformet som våtrom iht. dagens krav til tetthet. Ved spredning av vann vil fukt kunne trekke inn i sideliggende rom.  Merknader: - Utettheter i tetsjikt overgang gulv/vegg og rundt sluk. - Riss/sprekk i gulvet. - Det er ikke etablert membran/tetsjikt i overgang gulv vegg. - Kun naturlig av luftning. - Utettheter i overgang gulv vegg og himling. - Salt/kalk utslag i gulvet, indikasjon på tidligere transport av fukt. - Trepanel er ikke egnet som tetsjikt i våtzone - Det er ikke etablert tilstrekkelig tetsjikt/membran i overgang gulv/vegg med fare for at evt. overvann vill kunne spres ut mot side liggende rom. Med bakgrunn i alder og påviste forhold står våtrommet foran en utbedring/utskiftning. Det blei ikke foretatt hulltaking pga. begrenset tilkomst i yttervegg og tilstand, rørplegg ligger i hovedsak synlig utpå vegger. Det ble foretatt fukt søk i overflater uten at det ble avdekket fuktskader

<b>Anbefalte tiltak / ytterligere undersøkelser anbefales</b>	
Vaskerom fremstår som utett og må påregnes oppgradert for å kunne tilfredsstille dagens krav til våtrom. Membran anbefales etablert, fall utbedret	
<b>Utbedringskostnader</b>	<b>50 000 - 150 000</b>

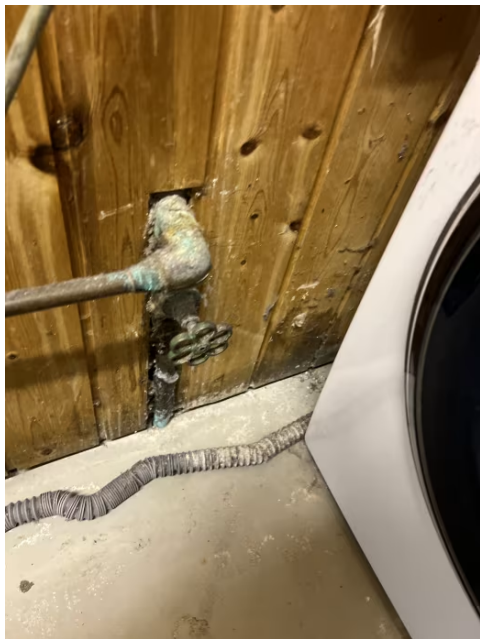
Iring kobber rør, det mangler oppbrett av membran ved rørgjennomføring i gulv. Vanmerker i bunn trepanel på vegg.

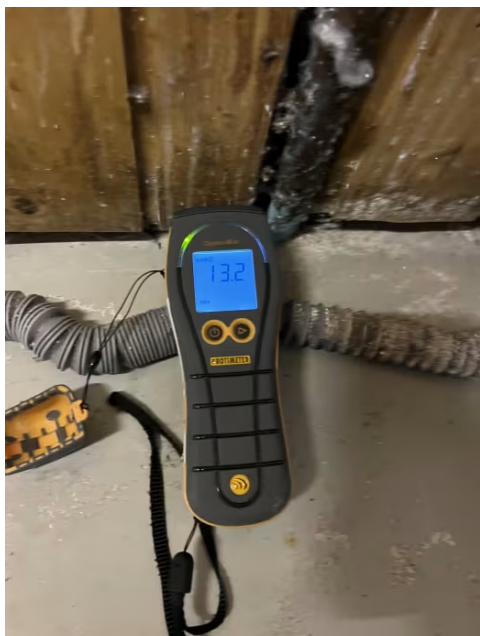
Det ble ikke registrert fukt i berørt område.

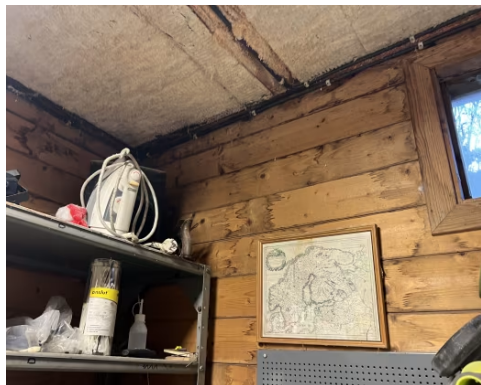
Tegn etter tidligere fuktskader i trepanel på vegg i bod tilknyttet garasje, skyldes antatt tidligere utettheter i fra takterrasse, eldre forhold som ble utbedret ifølge eier.

Påforede vegger mot terreng har feil byggemåte med bruk av papp som dampspærre. Dette kan øker risikoen for magasinering av fukt inne i konstruksjonen med påfølgende fare for en utvikling av skader.

Vannmerker i trepaneler påførte vegger i bod, tilknyttet garasje.
