Hagabakka 15, 4310 HOMMERSÅK

**Meget attraktiv familiebolig
beliggende på et høydedrag med
flott utsikt - innholdsrik
planløsning - trippel garasje!**

Salgsobjekt: Enebolig
Eierform: Eiet
Byggeår: 1975
BRA-i/BRA Total 296/296 kvm
Tomtstr.: 760.8 m²
Soverom: 4 (hvorav 2 ikke godkjent)
Antall rom: 3
Gnr./bnr. Gnr. 102, bnr. 238
Oppdragsnr.: 1405240208

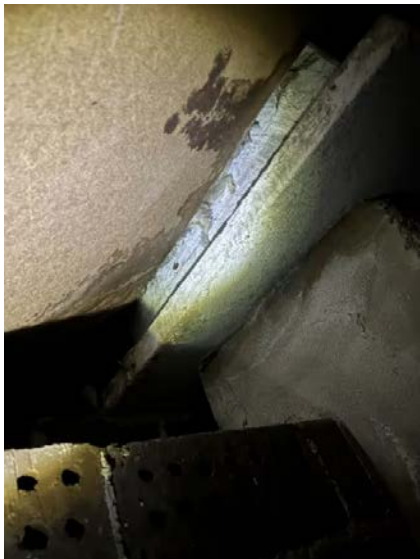
Pipe på loft.

Tidligere vannlekkasje fra pipe utbedret med stålbeslag på pipe over tak, fuktskader i himling stue relatert

til tidl. lekkasje. Pipa har kun 2 sider synlig. Alle 4 sider skal være synlige på teglpiper. Om det er en luftkanal i pipa kan siden mot luftkanaler kles igjen slik at kun 3 sider er fritt eksponert

- Fukt/saltutslag på pipe loft, dette tyder på at pipen transporterer eller har transportert fukt. Det trekker

Bly rundt pipe er ubehandlet og vil over tid tørke ut og sprekke. Pipe over tak med påmontert beslag, kun besiktet fra bakkenivå. Det er ikke fremvist dokumentasjon på feiekontroll.

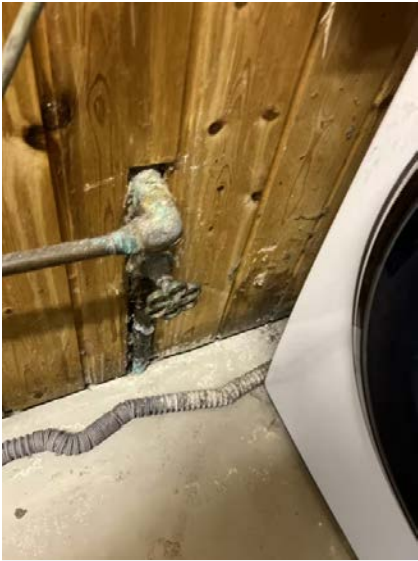
Iring kobber rør, det mangler oppbrett av membran ved rørgjennomføring i gulv. Vannmerker i bunn trepanel på vegg.

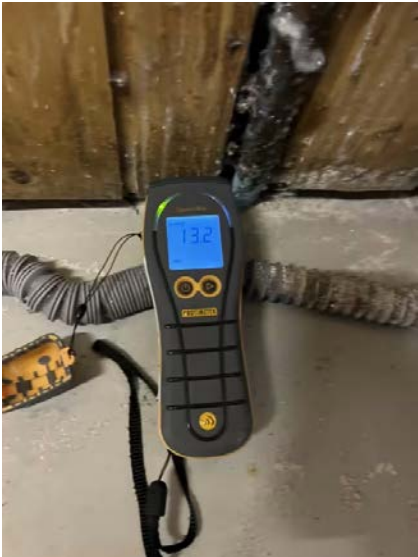
Det ble ikke registrert fukt i berørt område.

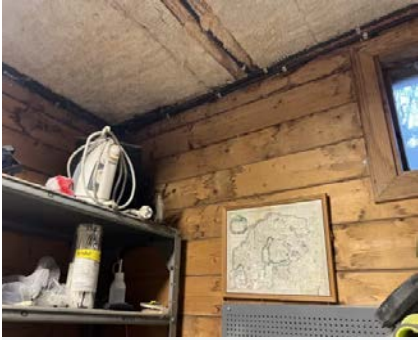
Tegn etter tidligere fuktskader i trepanel på vegg i bod tilknyttet garasje, skyldes antatt tidligere utettheter i fra takterrasse, eldre forhold som ble utbedret ifølge eier.

Vannmerker i trepaneler påførte vegger i bod, tilknyttet garasje.
