# Tilstandsrapport

📍 Heddalsvegen 591, 3677 NOTODDEN

# gnr. 25, bnr. 47

Rapportdato: 27.09.2023

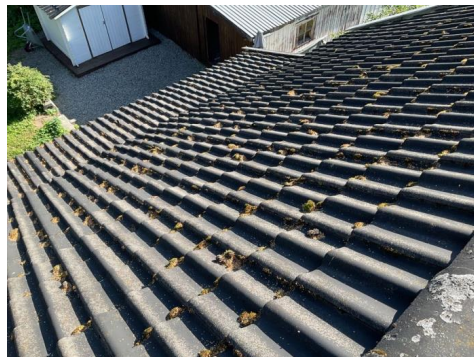
Mose på takstein.

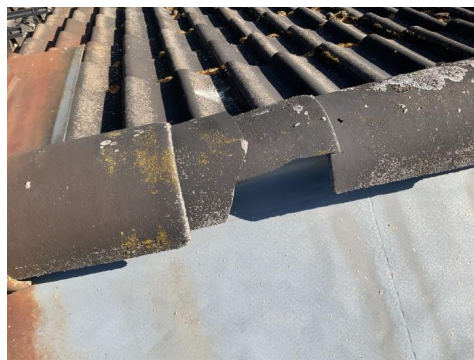
Knekt mønestein.

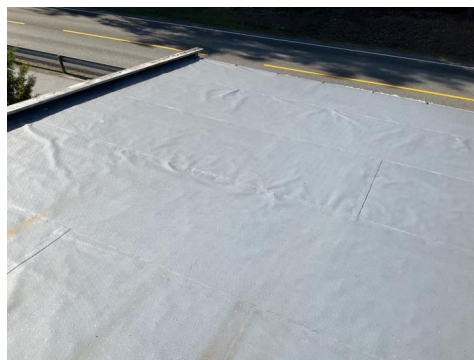
Membran på oppløft.

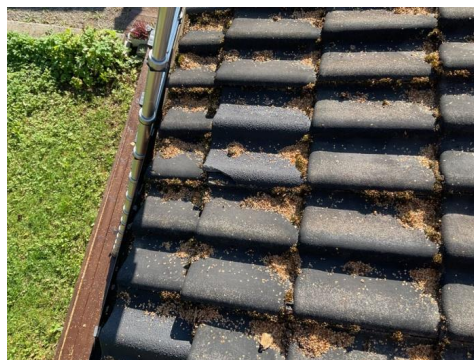
Feil lektaavstand.

Når takstein skifte, må det legges nye taklekker med lekteavstand i henhold til beskrivelse fra leverandøren.

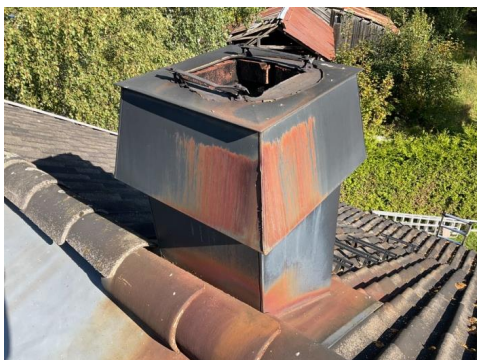
Rust på pipebeslag.

Takrenner og nedløpsrør er av eldre årgang og får TG 2 på grunn av at mer enn halvparten av forventet levetid er overskredet. Det er rust på pipebeslag og topphatt har rustet vekk. Det er frostsprengning på enkelte nedløpsrør.

Det er delvis stigeleir for feier. Det mangler noen trinn og det er ikke montert på tak over gang. Pipebeslag, takrenner og nedløpsrør må skiftes samtidig med takstein. Nedløpsrør med frostsprengning må skiftes. Dette for å unngå at de blir råte i kledning i forbindelse med nedløpsrør.

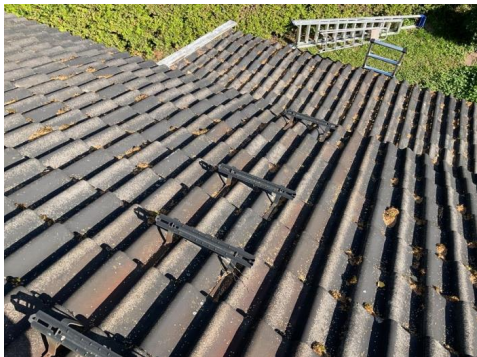
Noen stigeleir for feier.

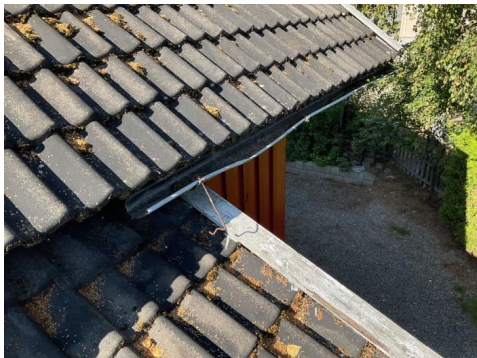
Gammel takrenne i Sink.

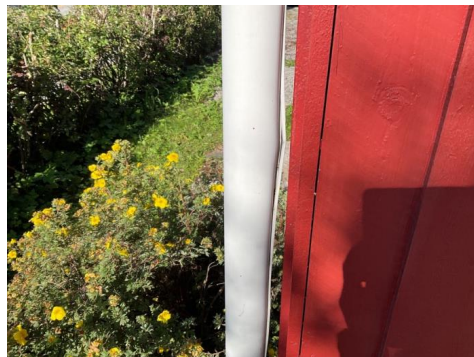
Frostsprengning på nedløpsrør.

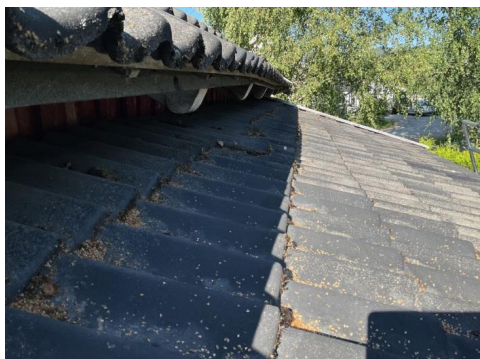
Skjevhet i konstruksjonen.

Boligen fungerer med dette avviket.

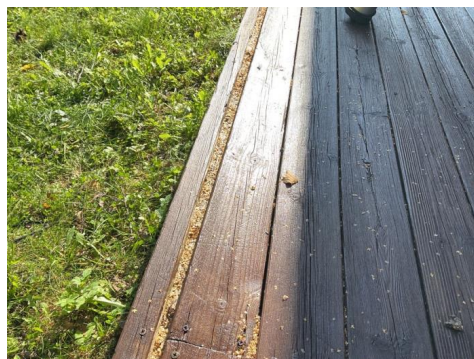
Skjevhet i platting på mark.

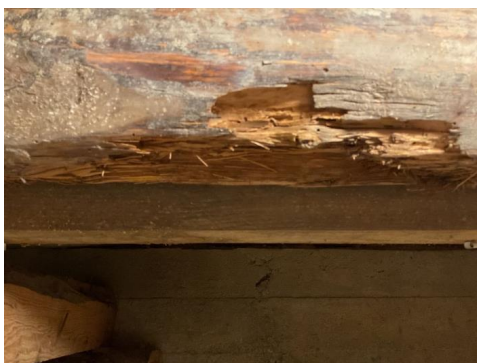
Det er etasjeskille i tre.  
Avvik er målt med laser på 5 tilfeldige punkt.  
Avvik i stue: 18mm og i kjøkken: 10mm.

Noe tørråte i bjelker i kjeller.  
Det er også spor av borebille.

- Målt høydeforskjell på over 15 mm gjennom hele rommet. Tilstandsgrad 2 gis med bakgrunn i standardens krav til godkjente måleavvik.
- Det er registrert symptom på sopp/råte.

- Råteskadet treverk må skiftes.
- Konstruksjonene må sikres mot råte, sopp og skadedyr.
- For å få tilstandsgrad 0 eller 1 må høydeforskjeller rettes opp. Det vil imidlertid sjelden være økonomisk rasjonelt som et enkeltstående tiltak i en bolig som dette. Dersom boligen en gang skal renoveres, kan man vurdere slike tiltak.

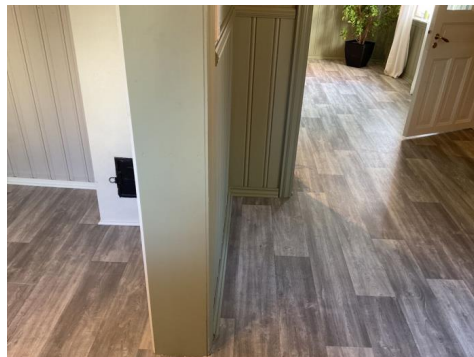
Ikke tilgang til pipevange i spisestuen.

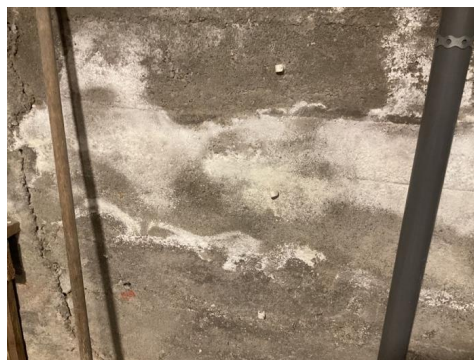
Fuktutslag/spoo på yttervegg i kjeller.

- Det er påvist indikasjoner på noe fuktgjennomtrenging inn i kjellermur.
- Det er påvist indikasjoner på noe fuktgjennomtrenging i kjellergulv.

Kjeller egner seg kun til lagring av gjenstander som tåler fukt.  
Det bør monteres en avfukter i kjelleren. Dette reduserer den relative fuktigheten og reduserer faren for råte.

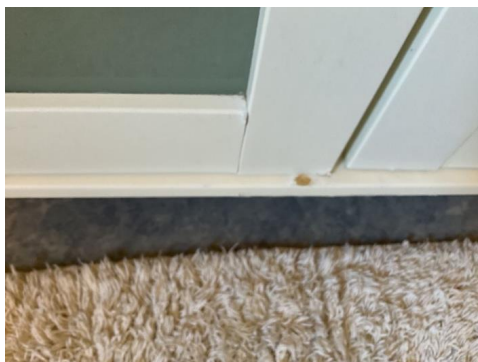
Fuktsvelling på servantskap.

- Det er påvist skader på innredning.

Det er noe fuktsvelling/skade på front/bunnplate på servantskap.

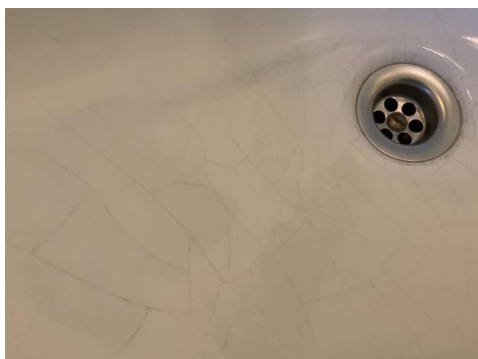
Krakelering i overflate i vask.
