Heddalsvegen 591, 3677 NOTODDEN

**Eldre enebolig med attraktiv  
beliggenhet i Heddal ved Vidarvoll**

# Tilstandsrapport

Befaringsdato: 13.09.2023

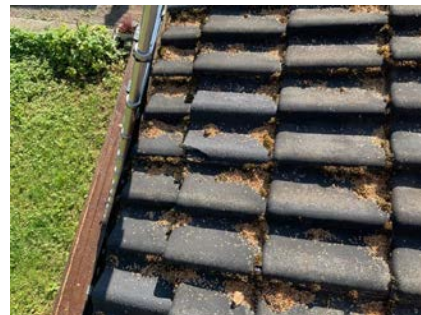
Feil lektaevstand.

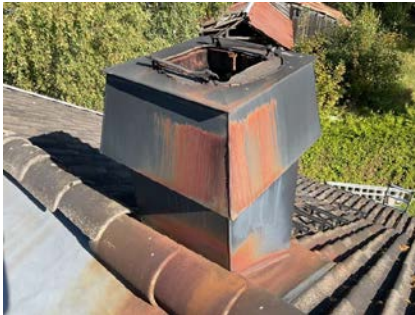
Rust på pipebeslag.

Det er rust på pipebeslag og topphatt har rustet vekk.

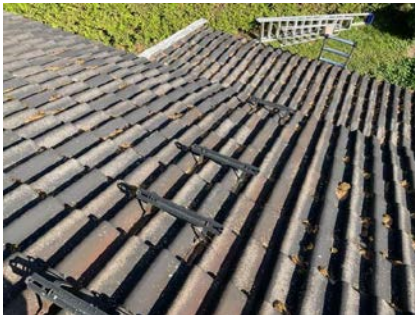
Noen stigetrinn for feier.

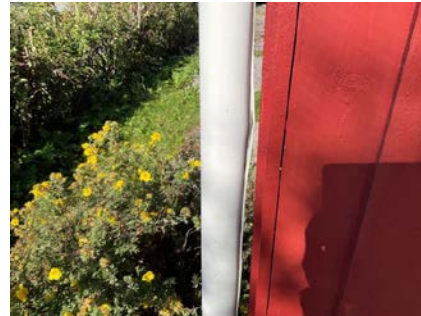
Frostspengning på nedløpsrør.

Det er frostspengning på enkelte nedløpsrør.

Nedløpsrør med frostspengning må skiftes.

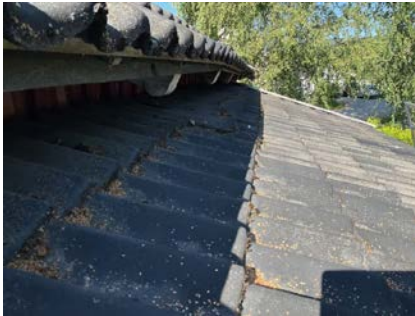
Skjevhet i konstruksjonen.

Boligen fungerer med dette avviket.

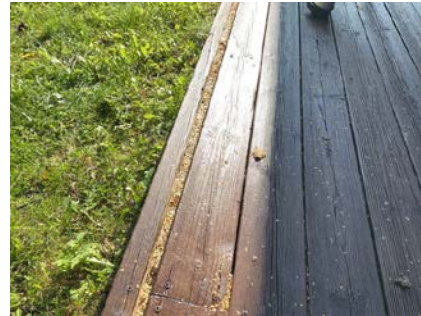
Skjevhet i platting på mark.

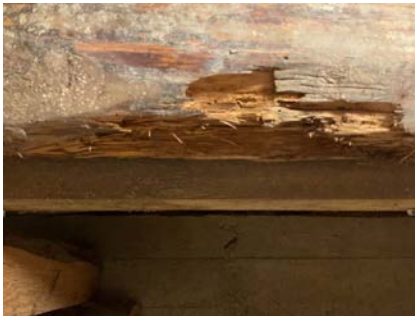
Det er etasjeskille i tre.  
Avvik er målt med laser på 5 tilfældige punkt.  
Avvik i stue: 18mm og i kjøkken: 10mm.

Noe tørrrøte i bjelker i kjeller.  
Det er også spor av borebille.

- Målt høydeforskjell på over 15 mm gjennom hele rommet.
- Tilstandsgrad 2 gis med bakgrunn i standardens krav til godkjente måleavvik.
- Det er registrert symptom på sopp/røte.

- Råteskadet treverk må skiftes.
- Konstruksjonene må sikres mot røte, sopp og skadedyr.
- For å få tilstandsgrad 0 eller 1 må høydeforskjeller rettes opp. Det vil imidlertid sjelden være økonomisk rasjonelt som et enkeltstående tiltak i en bolig som dette. Dersom boligen en gang skal renoveres, kan man vurdere slike tiltak.

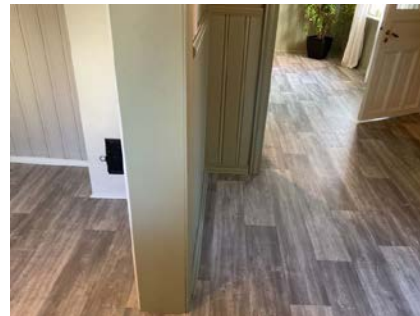
Ikke tilgang til pipevange i spisestuen.

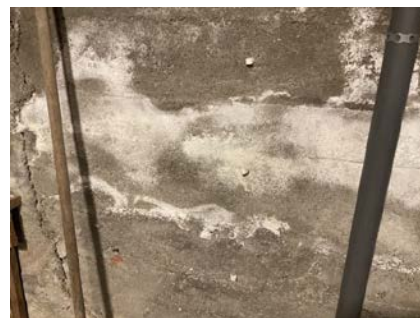
Fuktutslag/spoo på yttervegg i kjeller.

- Det er påvist indikasjoner på noe fuktgjennomtrenging inn i kjellermur.
- Det er påvist indikasjoner på noe fuktgjennomtrenging i kjellergulv.

Kjeller egner seg kun til lagring av gjenstander som tåler fukt. Det bør monteres en avfukter i kjelleren. Dette reduserer den relative fuktigheten og reduserer faren for røte.

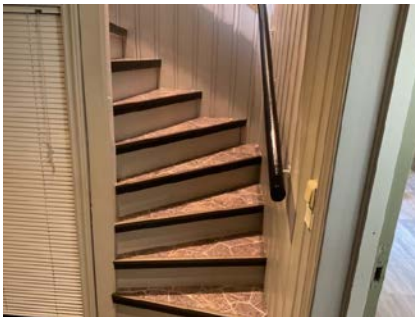
Trapp til loft.

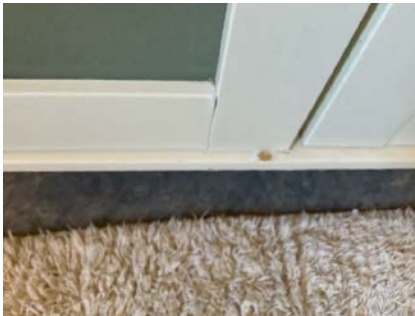
Fuktsvelling på servantskap.

- Det er påvist skader på innredning.

Det er noe fuktsvelling/skade på front/bunnplate på servantskap.

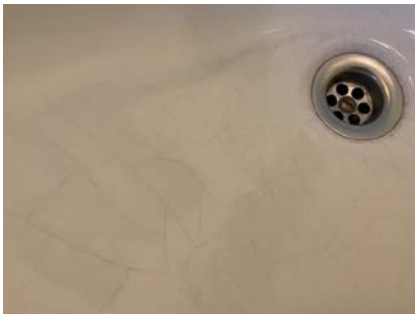
Krakelering i overflate i vask.
