Tilstandsrapport

Enebolig

Framnesveien 34, 3222 SANDEFJORD

Befaringsdato: 07.08.2024

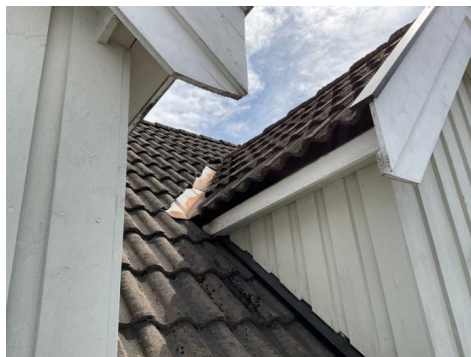
Manglende takrenner på ark/takoppløft.

Det bør monteres takrenner på ark/takoppløft som ikke har det.

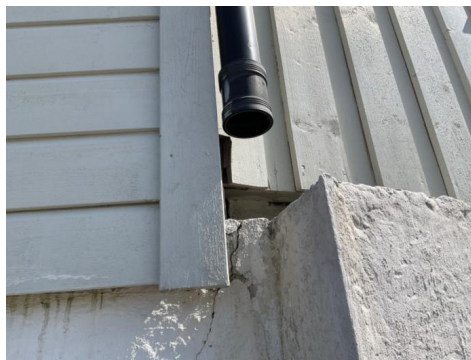
Taknedløp som mangler utkast.

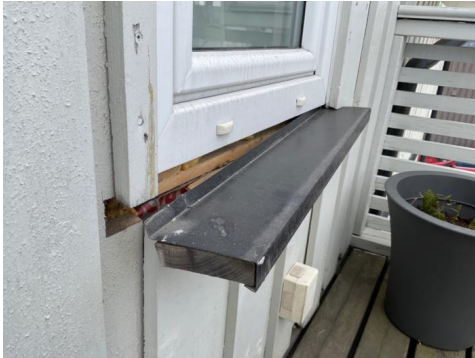
Deler av arbeidene med kledning virker noe ufagmessig utført. Det kan forekomme andre avvik uten at det ble registrert på befaringdagen.

Løst vannbrett og dårlig festet kledning.

Bemerkede forhold bør utbedres.

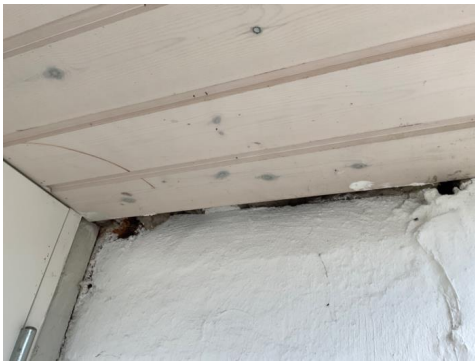
Utettheter i tak i fbm. inngangsparti til leilighet.

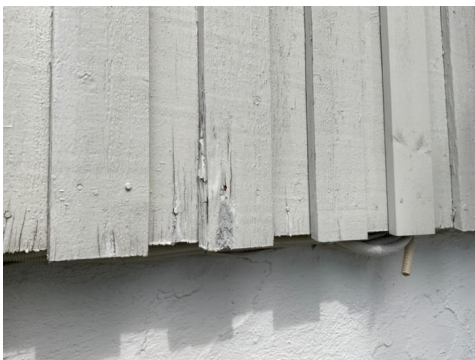
Råte på kledning.

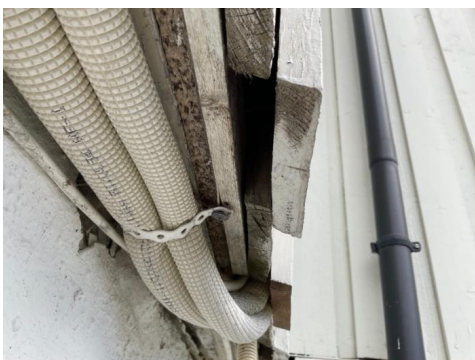
Manglende musetetting.

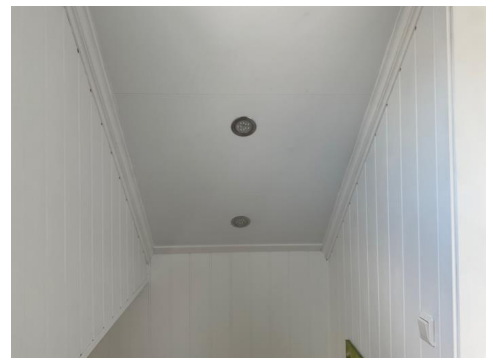
Det er fuktskjolder i nudertak på loft.

Ingen umiddelbare tiltak er påkrevd, men forholdene på loft bør følges med.

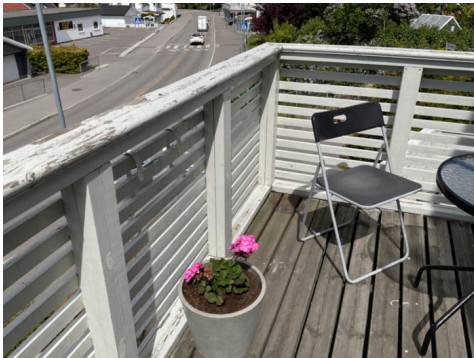
Alder og værslitasje på gulv og rekkverk.

Terrassen trenger utvendig vedlikehold.
Forholdet med ufagmessig avslutning av foliebelegg i takrenne bør følges med. Utførelsen kan fungere greit, men det er ikke en fagmessig utførelse.

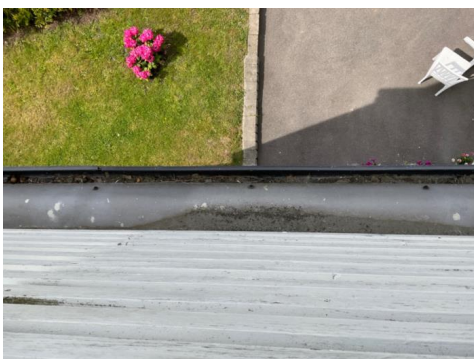
Ufagmessig avslutning av foliebelegg i takrenne.

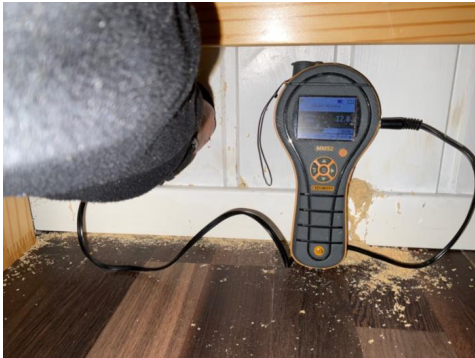
Inkledd vegg under bakkenivå er en risikokonstruksjon og stiller krav til en velfungerende drenering. Det kan i enkelte tilfeller måles noe høyere fuktnivå inne i konstruksjonen. Dette kan i mange tilfeller være en konsekvens av kondens og byggetoder.

Fuktmåling i vegg.

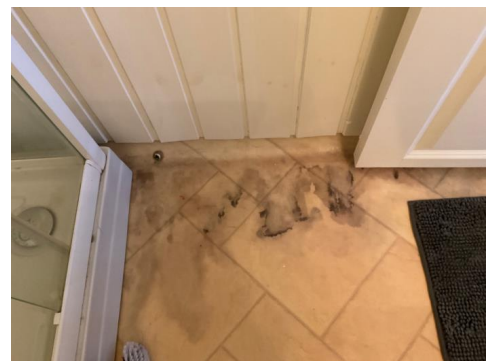
Misfarging på gulvbelegg.

- Våtrommet fungerer med dette avviket.

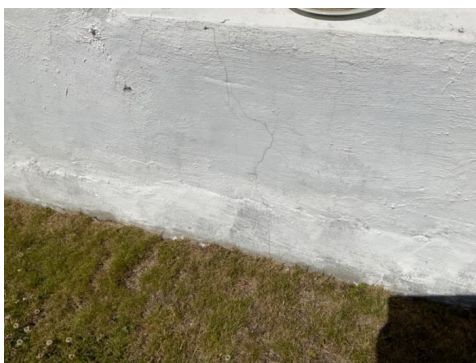
Noe sprekker, riss og pussavskalling må påregnes som en naturlig konsekvens av alder og naturlige setninger.

Riss i grunnmur.

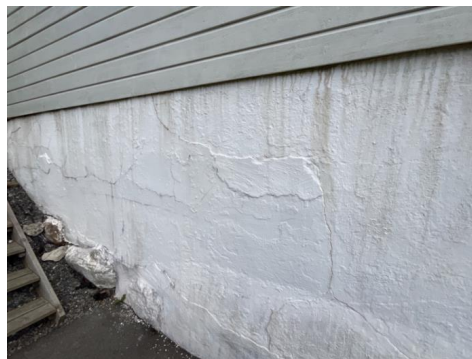
Det er noe riss og sprekker i støttemur.
Noe saltutslag på støttemur av betongblokker.

Riss og sprekker i støttemur.

Ingen umiddelbare tiltak er påkrevd ut over at bemerkede forhold bør følges med på.

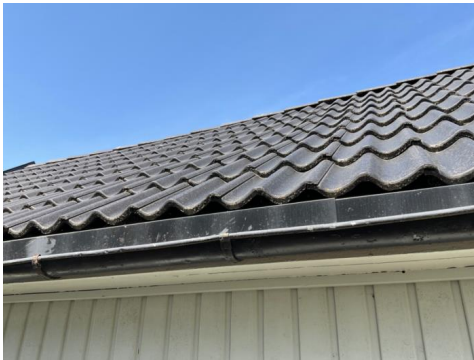
Taktekking som stikker for kort ut i takrenne.

Taktekkingen virker å fungere greit.

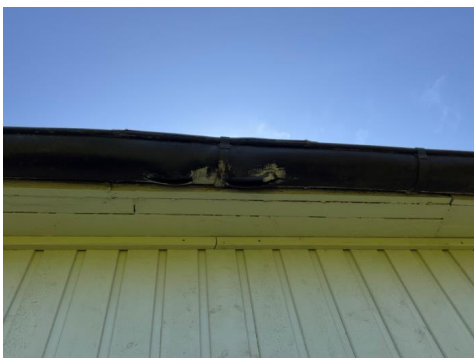
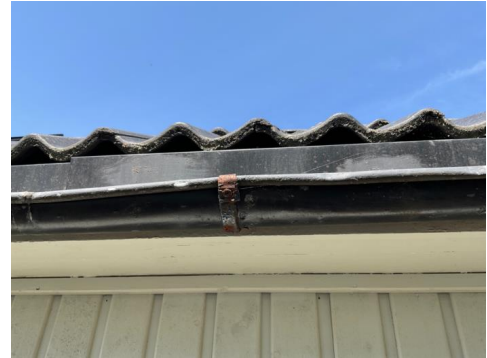
Takrenner har rust og skader.

Skader på takrenner.

Takrenner og nedløp bør skiftes ut.

Kostnadsestimat: 10 000 - 50 000

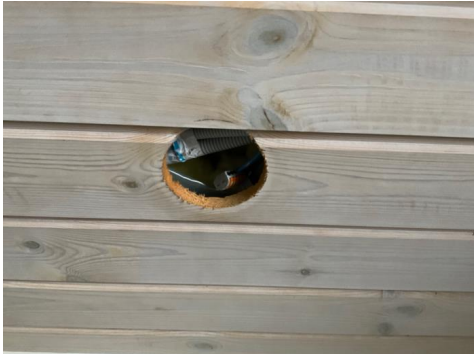
Plastfolie (dampspærre) i tak er brutt rundt spotter i tak.

Brutt dampsperre i tak

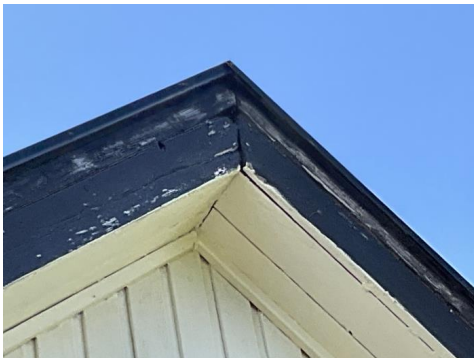
Råte på vindskie.

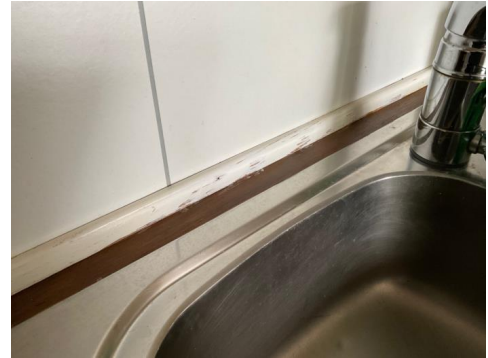
Malingsavskalling på vaskelist.

Kjøkkenet fungerer med avvikene.

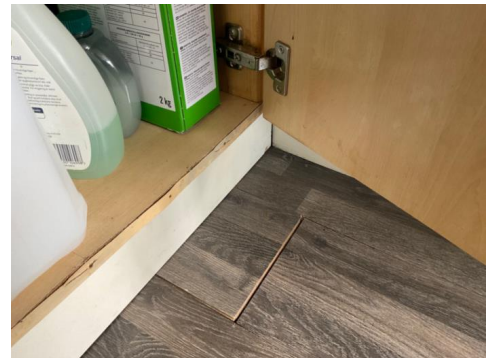
Det er noe fuktskjolder og svelling på bunnplate i benkeskap. Laminatgulv har sklidd fra hverandre i endeskjøt.

Svelling på bunnplate i benkeskap.
