# Tilstandsrapport - NS 3600

## Marisbergtoppen 74B

4818 Færvik

**Rapport kode: 146370**

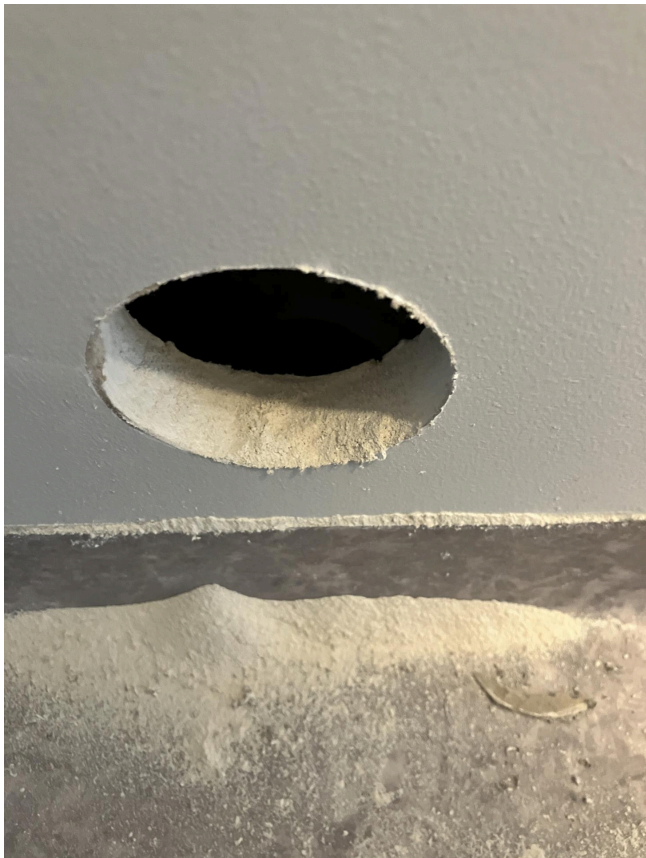
Kontroll utført i tilliggende konstruksjoner og selve rommet, ingen fukt målt ved befaringen.

Hulltaking er utført i fra vaskerom.

Hulltaking.

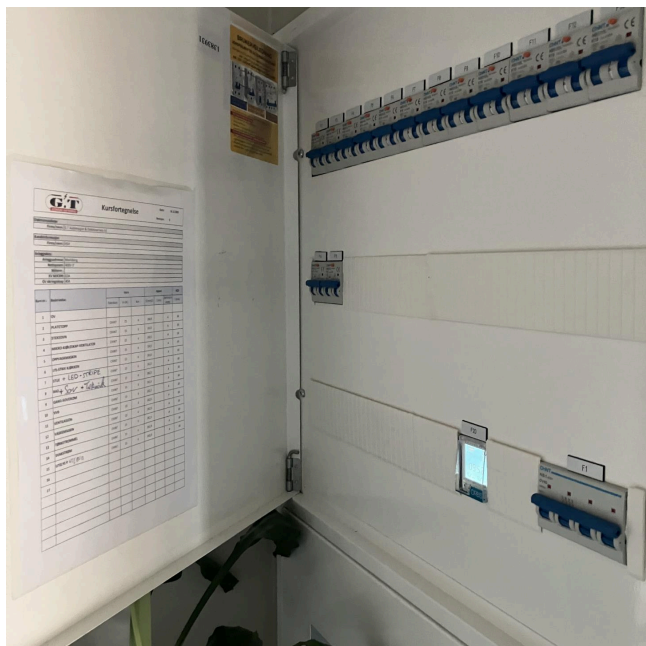
Sikringsskap montert i soverom nord-vest på vegg øst ende nord.  
Hovedsikring 40 ampere, 14 kurser.

Sikringsskap.

| NR | Sjekkpunkt | Svar | Kommentar |
|---|---|---|---|
| 12 | Foreta en vurdering basert på den visuelle kontrollen som er utført, anleggets alder, anleggets allmenne tilstand og fare for liv og helse. Bør det elektriske anlegget ha en utvidet el-kontroll? Dersom ja, noter det i rapporten. | Ja | Anbefaler en kontroll av EL. anlegget hvert 5 år. |
