Tilstandsrapport

Enebolig

Flakkalauta 6, 7822 BANGSUND

Befaringsdato: 09.01.2025

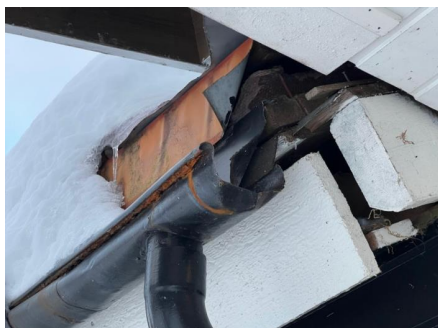
- Det mangler snøfangere på hele eller deler av taket, men det var ikke krav om dette på byggemeldingstidspunktet.
- Mer enn halvparten av forventet brukstid er passert på renner/nedløp/beslag.
- Det er avvik:

Manglende endestykke på takrenne

Må påregnes oppgradering på kort sikt av eldste del av takrenner grunnet alder/slitasje og utettheter samt noe rustdannelser. Anbefales montering av snøfangere grunnet sikkerhet og spesielt i området der det naturlig ferdes folk

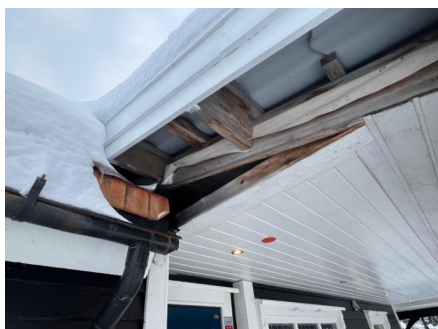
Veggkonstruksjon vurderes i bra stand men vegg mot nordøst er ikke etterisolert og er med kledning trolig fra 1976 boligen ble påbygd. Kledningen har god lufting men det mangler musesikring som kan medføre inntrengning av skadedyr. Manglende innkledning og takkasse i gavl på takutstikk takoverbygg inngang.

Manglende kledning takutstikk

Kan påregnes oppgradering av yttervegg i stue mot nordaust grunnet alder samt at det anbefales montering av musesikring for å hindre inntrengning av skadedyr. Anbefales kledning av takutstikk på takoverbygg inngang for å hindre inntrengning av fugl/skadedyr

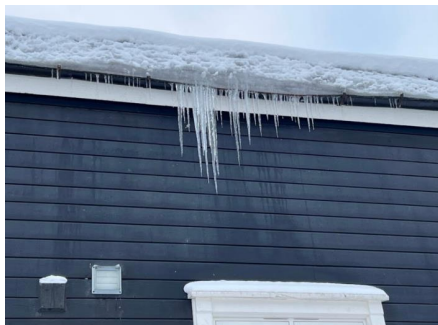
Det ble utenfor baderom i 2. etasje registrert isdannelse og istapper som indikerer luftlekkasje/varmetap fra baderommet. Noe ukjente forhold angående lufting av konstruksjon men ut fra det som kunne registreres på kaldloft er det ikke luftesjikt mellom isolasjon i tak og undertak av tretto. Stedvis noe missfarging av undertaket som trolig skyldes kondensering men ikke avdekket svekkelser som råte.

Istapper tak utenfor baderom 2. etasje

Det anbefales videre undersøkelser angående isolering/ventilering av konstruksjon og ved eventuelt oppgradering av taktekkning anbefales det tiltak for å sikre god ventilering av konstruksjon

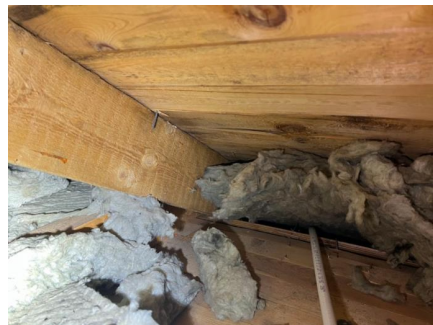
Noe mindre missfarging undertak samt manglende ventilering over isolasjon

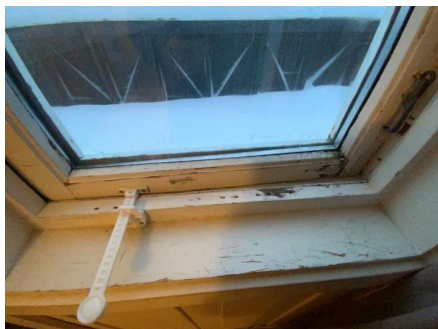
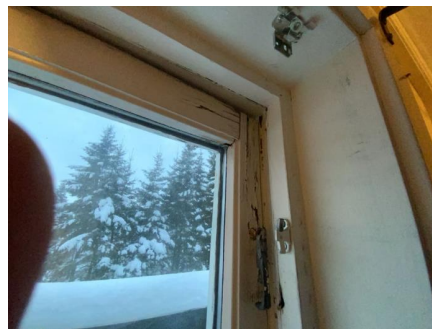
- Det er påvist at enkelte vinduer er vanskelig å åpne/lukke.
- Det er påvist vinduer med fukt/råteskader.

Vindu kan ikke lukkes og er med råteskader

- Vinduer med råteskader må erstattes med nye.

Påregnes oppgradering på kort sikt da det er med råteskader og ikke kan lukkes

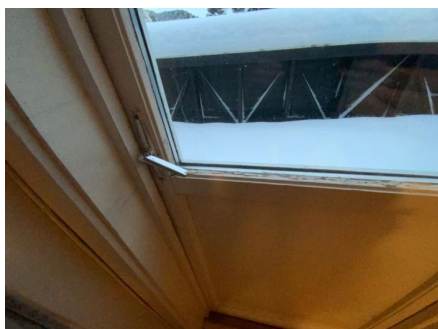
- Det er påvist dør(er) med fukt/råteskader.
- Det er påvist dører som er vanskelig å åpne eller lukke.
- Det er påvist utetthet/åpning mellom dørblad og dørkarm. Dvs. at kald trekk kan oppstå.
- Karmene i dører er værslitte utvendig og det er sprekker i trevirket.

Begge balkongdørene er langt ut i forventet levealder der dør på soverom i 2. etasje er vanskelig lukke samt med mindre råteskader. Dør i stue utett mellom karm og dørblad og med generell slitasje.

Ut fra tilstand og mangelfull funksjon må det påregnes oppgradering på kort sikt på begge balkongdørene

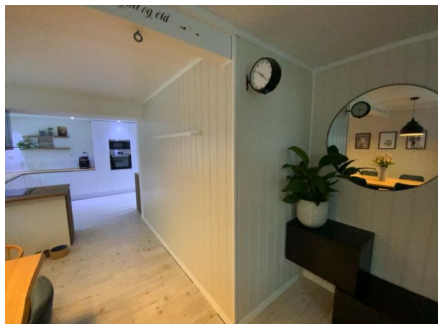
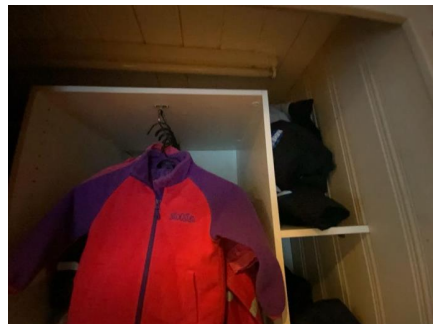
Det ble i utforede yttervegger ikke registrert fuktskader men det ble registrert forhøyede fuktverdier i nedre del av murvegger og betonggulv som er naturlig ut fra alder da det ikke ble benyttet dampsperre i grunn som medfører kappilærøppsug. Gulvbelegg i 1 bod løsnet

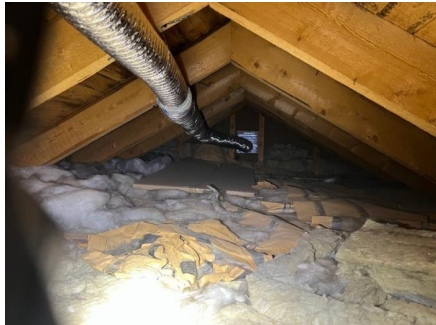
Uisolert avtrekkskanal på kvistrom kan medføre kondensering og fukt på kvistrom

Anbefales isolering av avtrekkskanal for å hindre kondensering som på sikt kan medføre fuktskader.

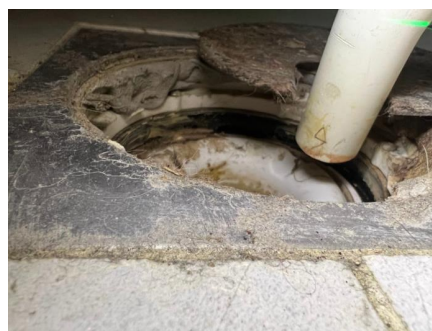
Sluk under badekar

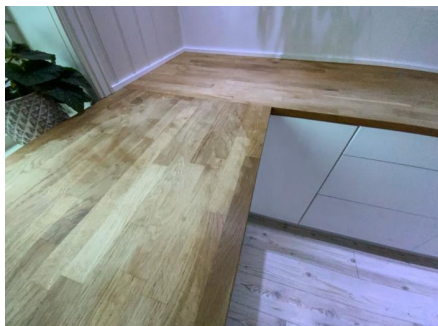
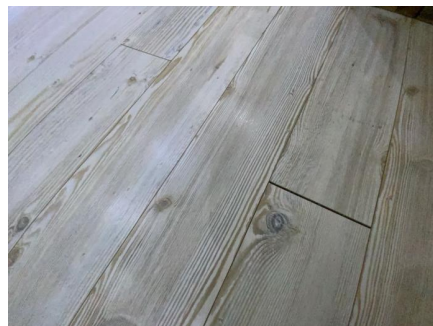
- Det er påvist skader/fuktskjolder i kjøkkengulvet.
- Det er avvik:

Må påregnes overflatebehandling av benkeplate for å opprettholde tilstand og levetid. Ellers må det påregnes oppgradering av laminatgulv de nærmeste årene.
