Flakkalauta 6, 7822 BANGSUND

Bangsund - Romslig oppgradert familiebolig med 4 soverom. 2 stk. oppgraderte bad og stort kjøkken. Vannbåren varme m.m.

Tilstandsrapport

Befaringsdato: 09.01.2025

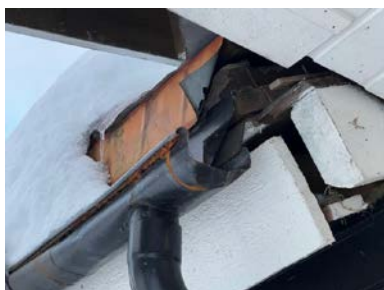
Manglende endestykke på takrenne

Må påregnes oppgradering på kort sikt av eldste del av takrenner grunnet alder/slitasje og utettheter samt noe rustdannelser. Anbefales montering av snøfangere grunnet sikkerhet og spesielt i området der det naturlig ferdes folk

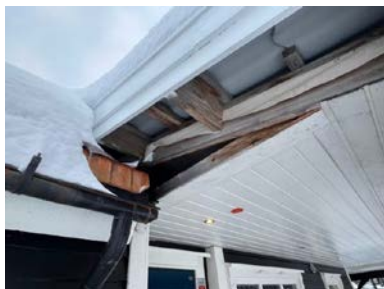
Manglende kledning takutstikk

Kan påregnes oppgradering av yttervegg i stue mot nordaust grunnet alder samt at det anbefales montering av musesikring for å hindre inntrengning av skadedyr. Anbefales kledning av takutstikk på takoverbygg inngang for å hindre inntrengning av fugl/skadedyr

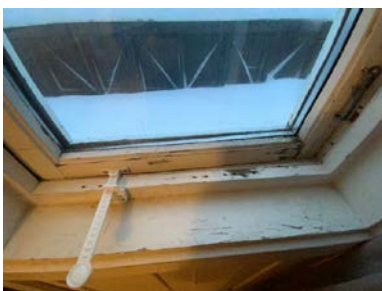
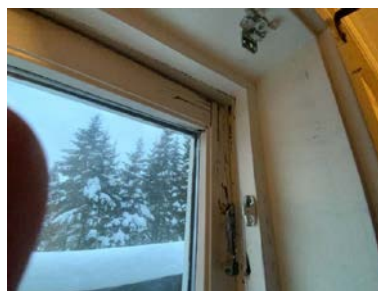
Påregnes oppgradering på kort sikt da det er med råteskader og ikke kan lukkes

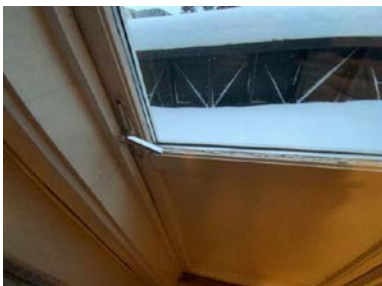
Begge balkongdørene er langt ut i forventet levealder der dør på soverom i 2. etasje er vanskelig lukke samt med mindre råteskader. Dør i stue utett mellom karm og dørblad og med generell slitasje.

Bygningen har på soverom i 2. etasje og i stue 1. etasje malte balkongdører i tre.

Ut fra tilstand og mangelfull funksjon må det påregnes oppgradering på kort sikt på begge balkongdørene

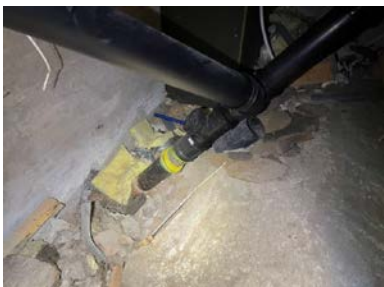
Forhold i krypkjeller vurderes tilfredsstillende da det ikke er registrert fuktskader i konstruksjon. Terreng er med mye fjell og det kan stedvis registreres mindre fukt som skyldes at vann renner langs fjell.

Vurderes ikke behov for tiltak da forholde vurderes tilfredsstillende men krypkjeller er risikokonstruksjoner med tanke på fuktskader og anbefales jevnlig undersøkelser Det anbefales generelt å anlegge dampsperre på grunn for å hindre avdampning av fukt og kan vurderes.

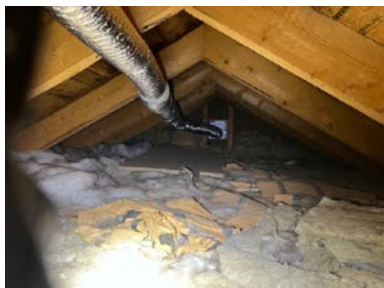
Uisolert avtrekkskanal på kvistrom kan medføre kondensering og fukt på kvistrom

Anbefales isolering av avtrekkskanal for å hindre kondensering som på sikt kan medføre fuktskader.
