# Tilstandsrapport

Boligbygg med flere boenheter

Kirkegata 2 D, 4610 KRISTIANSAND S

Rapportdato: 30.01.2026

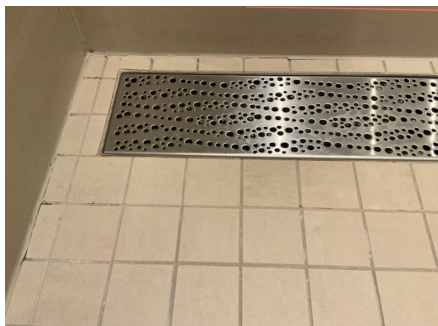
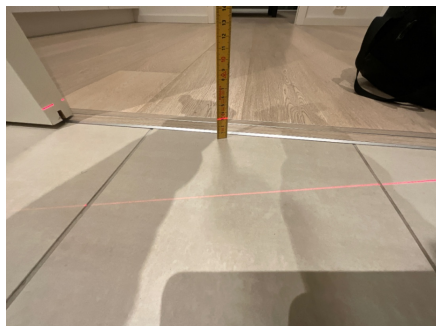
### TG 2 Overflater Gulv

På gulvet er det fliser med vannbåren gulvvarme. Det er ca. 45 mm. fall fra flis ved dør til topp slukrist i dusjen. Dusjnisen er nedsenket med 10 mm.

- Det er påvist at noen fliser har bom (hulrom under).

Lite felt ved sluken der det er riss i fug og noe bom under enkelte flis.

- Selv om bom eller hull lyd ikke alltid er et umiddelbart problem, bør det overvåkes nøye før eventuell utvikling i sprekker i flisfuger e.l. oppstår. Dette må en foreta tiltak for, for å begrense utviklingen.

Kostnad for lokal utbedring vil være under 15 000 kroner.

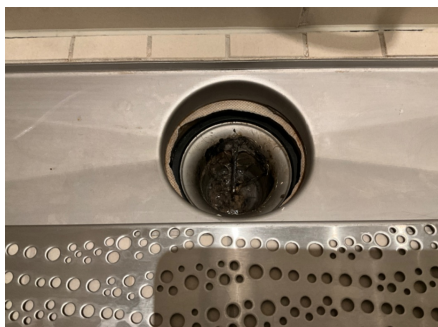
### TG 1 Sluk, membran og tettesjikt

Det er slukrenne ved vegg i dusjonen og smøremembran med dokumentert utførelse.

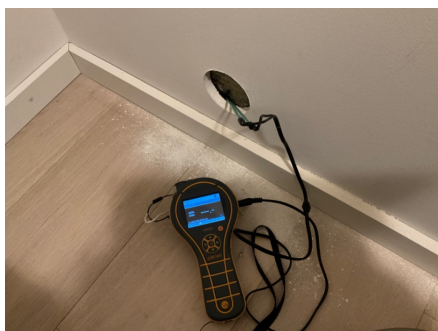
### TG 0 Tilliggende konstruksjoner våtrom

Hulltaking er foretatt uten å påvise unormale forhold. Hulltaking er foretatt ved/i boden. Fuktkvotemåling (vekt%) i konstruksjonen ble målt til under 6.

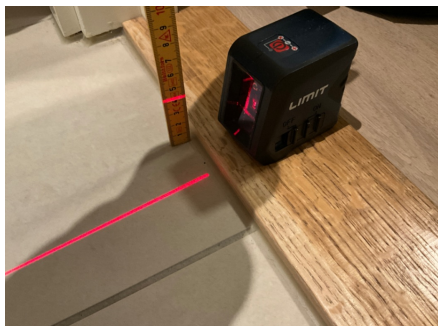
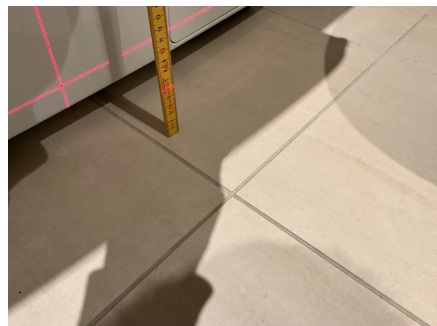
### TG 1 Overflater Gulv

På gulvet er det fliser med vannbåren gulvvarme. Det er ca. 25 mm. fall fra flis ved dør til topp slukrist i dusjen.

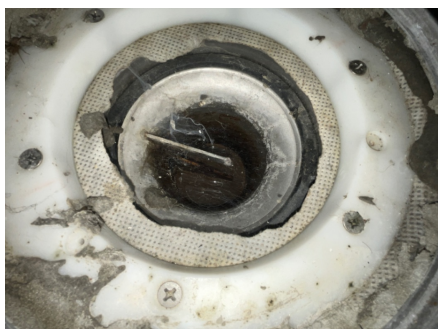
### **TG 1** Sluk, membran og tettesjikt

Det er plastsluk og smøremembran med dokumentert utførelse.

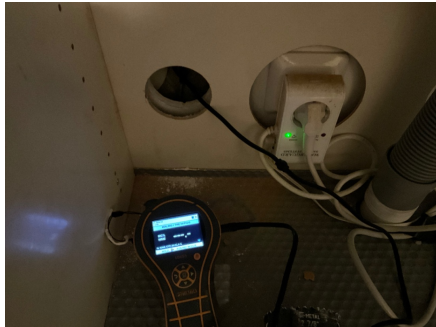
### **TG 0** Tilliggende konstruksjoner våtrom

Hulltaking er foretatt uten å påvise unormale forhold. Hulltaking er foretatt ved/i kjøkkenskap. Fuktkvotemåling (vekt%) i konstruksjonen ble målt til 6.
