# Tilstandsrapport

Boligbygg med flere boenheter

Verksbyvegen 45 , 6600 SUNNDALSØRA

Rapportdato: 09.02.2026

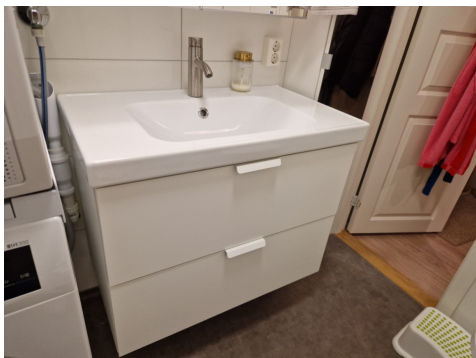
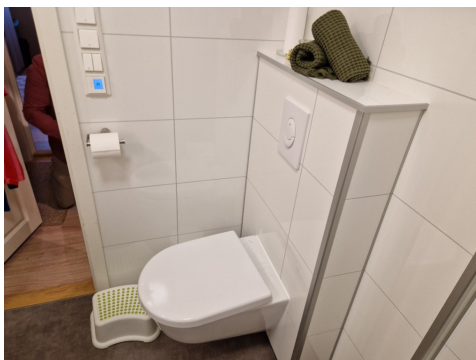
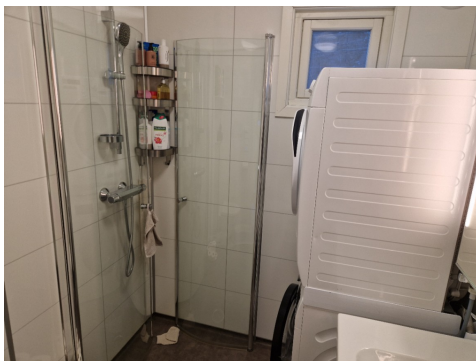
### ! TG 2 Overflater Gulv

- Det er påvist avvik i krav til høydeforskjell/fall-løsning på våtrommet.

- Til tross for avviket i fall/høydeforskjell til sluk, vil gulvet fortsatt kunne lede vann mot sluket, men med redusert effektivitet. Dette kan potensielt øke risikoen for vannansamling i enkelte områder av badet.

Avviket gir grunnlag for at konstruksjonen overvåkes jevnlig. Som minste tiltak er dørterskelen hevet for å ivareta anbefalingen om en høyde forskjell fra topp terskel til topp sluk på minimum 25 mm. Det anbefales å fuge godt ved dør mellom gulvflis og terskel samt foring og gerikt mot gulv.

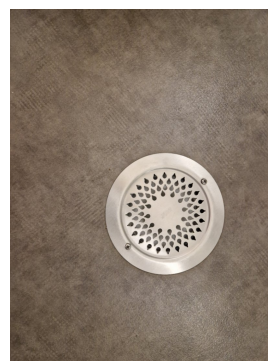
- Dersom det ikke foreligger dokumentasjon i forhold til våtrommets utførelse kan det ikke med sikkerhet sies om våtrommet er bygget i henhold til gjeldende forskrifter og standarder på byggetidspunktet.

Avviket gir grunnlag for at konstruksjonen jevnlig overvåkes. Skal konstruksjonen oppnå TG-0 eller TG-1 må avviket utbedres.

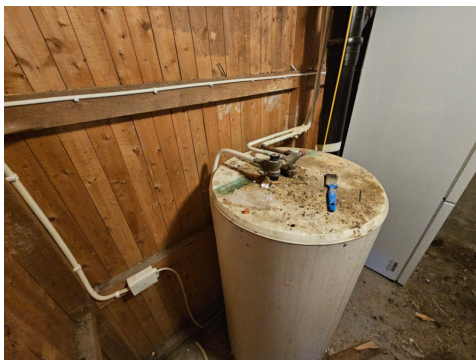
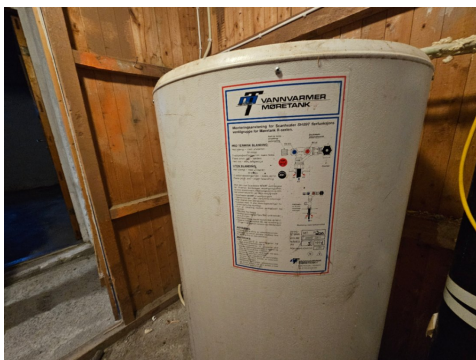
- Det er ikke behov for utbedringstiltak siden tanken fungerer i dag, men ut ifra alder kan skader plutselig oppstå på eldre tanker.
- Det bør etableres tilfredsstillende avrenning eller lekkasjesikring ved varmtvannstank.

Det bør etableres tilfredsstillende avrenning eller lekkasjesikring ved varmtvannstanken for å forhindre at vann ved en eventuell lekkasje trenger inn i tiliggende konstruksjoner og forårsaker fuktskader.
