Tilstandsrapport

Boligbygg med flere boenheter

Oterstien 19C , 5517 HAUGESUND

Befaringsdato: 10.04.2026

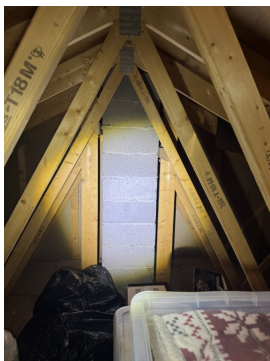
Vurdering av avvik:

- Det er avvik:

Pipen bør pusses i hele sin lengde for å hindre at den trekker falsk luft. Dersom dette ikke utbedres, kan det føre til redusert trekk, dårlig forbrenning og økt risiko for røyk- og gassutslipp til omkringliggende rom.

Kostnadsestimat: Under 20 000

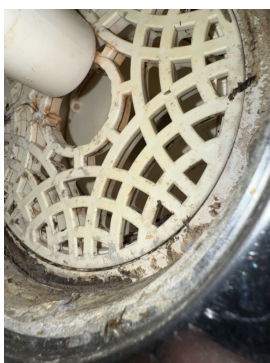
Vurdering av avvik:

- Andre tiltak:
- Det må gjøres nærmere undersøkelser. Manglende membran/tettesjikt medfører risiko for lekkasjer og fukt i konstruksjonen.

Manglende synlig membran og dokumentasjon medfører usikkerhet rundt utførelsen, noe som gir økt risiko for lekkasjer og fuktskader i konstruksjonen.

Kostnadsestimat: Under 20 000

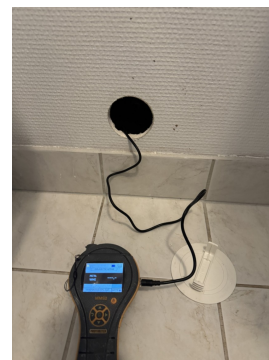
Det er utført hulltaking mot våt sone, og det er ikke indikert avvik i vegg. Det er allikevel høy risiko for skjulte fuktskader i konstruksjonen. Normale fuktmålinger i treverk ligger på 7,5-12.5

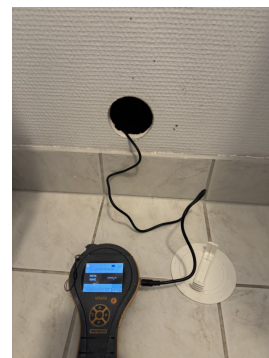
Det er utført hulltaking mot våt sone, og det er ikke indikert avvik i vegg. Det er allikevel høy risiko for skjulte fuktskader i konstruksjonen.

Normale fuktmålinger i treverk ligger på 7,5-12.5
