Aspvegen 6, 2230 SKOTTERUD

**Lys og tiltalende 1/2 part
tomannsbolig med alt på en flate
*Garasje * Nyere kjøkken**

Befaringsdato: 20.09.2024 Rapportdato: 04.10.2024 Oppdragsnr.: 12085-1165 Referansenummer: DF7347

Autorisert foretak: Glåmdal Takst AS Sertifisert Takstingeniør: Pål Tuhus Vår ref:

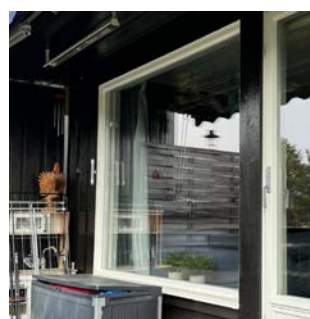
- Andre tiltak:
- Vinduer med punkterte/sprukne glass må påregnes skiftes ut, enten hele vinduet eller kun selve glassene.

Eier opplyser om at glass i stuevindu vil bli skiftet av borettslaget om kort tid.

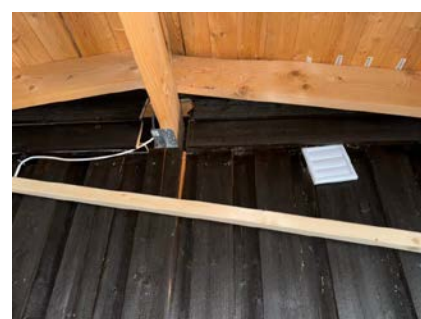
Spinkel mønedrager

Ut i fra dimensjonering og konstruksjon bør en forsterkning av takkonstruksjonen påregnes.

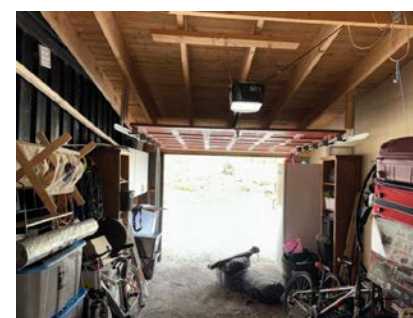
Langt spenn på taksperrer.

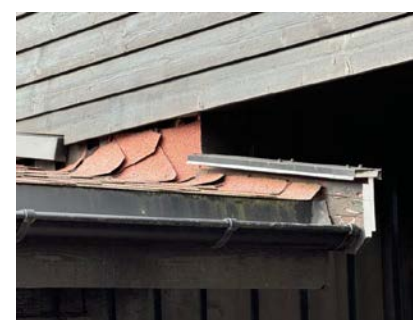
Mangelfullt vegg/takbeslag over deler av taktekk mot bolig. Takkonstruksjonen på garasjen har en spinkel konstruksjon og fremstår som ufagmessig utført.

Mangelfullt vegg/takbeslag

Utbedring av manglende beslag.

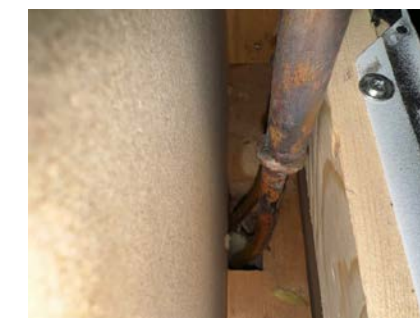
TG 3 Generell

Bad fra byggeår 1975 med påviste fuktskader i gulv og utett membran rundt sluk. Dokumentasjon: ingen dokumentasjon.

- Våtrommet må oppgraderes for å tåle normal bruk etter dagens krav. Oppsvulmede gulvplater og unormale forhøyede fuktverdier rundt sluk. Dør til rommet står i dusjens våtsone.

Med bakgrunn i at badet er av eldre dato (49 år) og det er påvist fuktskade/forhøyede fuktverdier under gulvbelegg i dusjhjørnet/rundt sluk må oppgradering/renovering av badet påregnes.

Fullt utslag på fuktmåler rundt sluk.

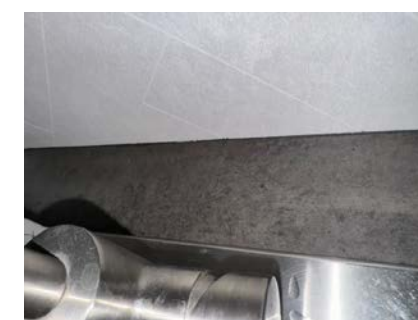
Manglende silikonfuge.
