# Tilstandsrapport

Enebolig

Rønningveien 23, 3772 KRAGERØ

Befaringsdato: 25.02.2025

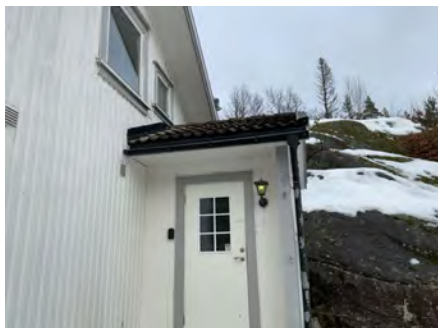
- Tidspunkt for utskiftning av taktekking nærmer seg.
- Overvåk tilstanden jevnlig. For å få tilstandsgrad 0 eller 1 må tekkingen skiftes ut, men tidspunktet for når dette er nødvendig er vanskelig å si noe om.
- Tidspunkt for utskiftning av undertak nærmer seg.

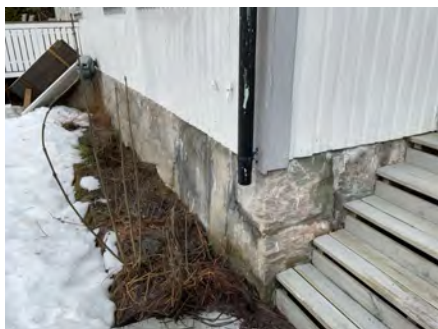
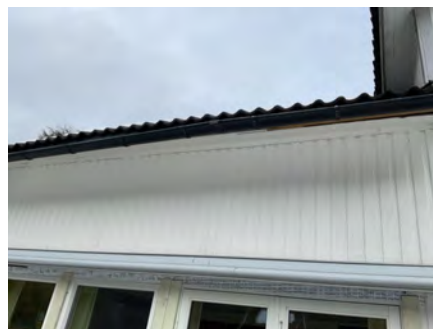
### Nedløp og beslag

Takrenner og nedløp av plastbelagt stål.

Takrenner og nedløp bør på sikt, skiftes. Det vil være naturlig å gjøre dette i forbindelse med skifte av taktekkingen.

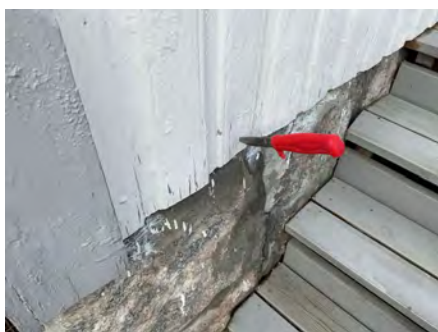
## TG 2 Veggkonstruksjon

- Det er ingen eller liten lufting i nedre kant av kledning mot grunnmur.
- Det er påvist spredte råteskader i bordkledningen.

- Lokal utbedring må utføres.

Kledningen har behov for vedlikehold og enkelte bord eller deler av kledningen bør skiftes.

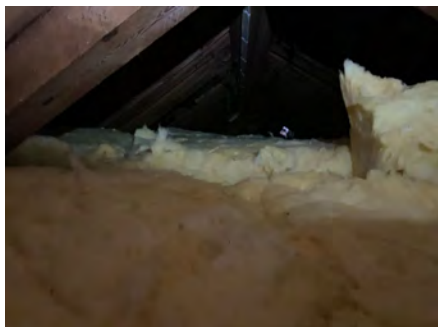
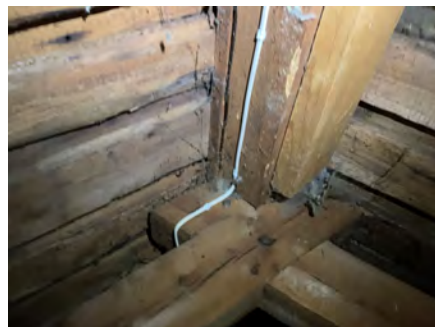
## TG 3 Takkonstruksjon/Loft

- Konstruksjonene har omfattende skjevheter.
- Det er registrert skader etter aktivitet av skadedyr

Det ble funnet spor etter treskadeinsekter (antatt husbukk) på loftet. Det vites ikke om det er et aktivt angrep av treskadeinsekter.

- Gjennomføre ytterligere undersøkelser og foreta utbedring av skade.

En skadedyrsanering av loftet koster ca. 30 000 - 50 000 kr eks. mva. I tillegg kommer ev. kostnader til forsterkning av konstruksjonen.

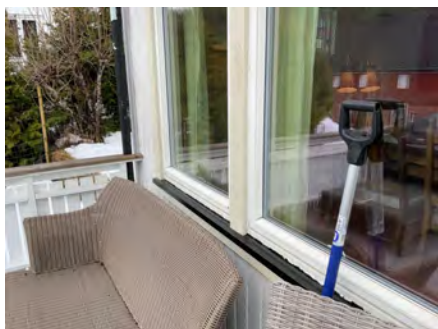
## TG 1 Nyere vinduer.

Det er nyere vinduer med isolerglass.

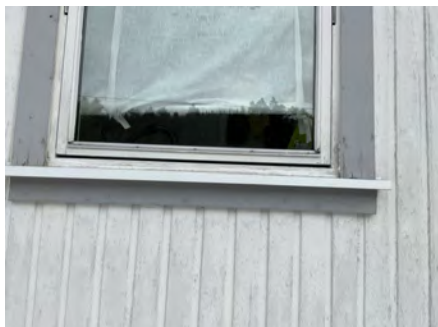
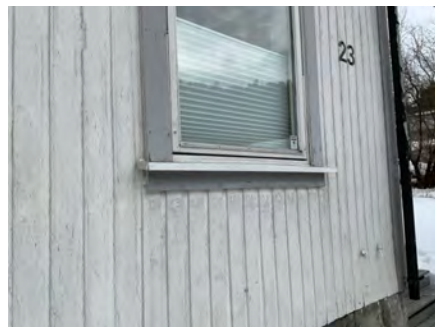
## TG 2 Vinduer

- Det er påvist avvik rundt innsettsdetaljer.
- Karmene i vinduer er værslitte utvendig og det er sprekker i trevirket.

- Det må foretas lokal utbedring.

På eldre vinduer må det påregnes vedlikehold, samt at enkelte kanskje må skiftes.

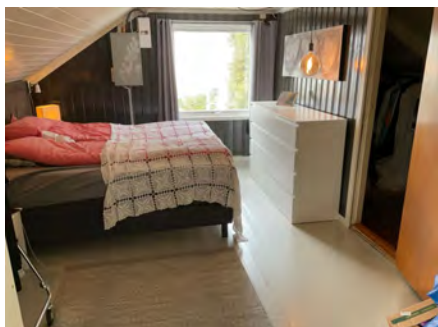
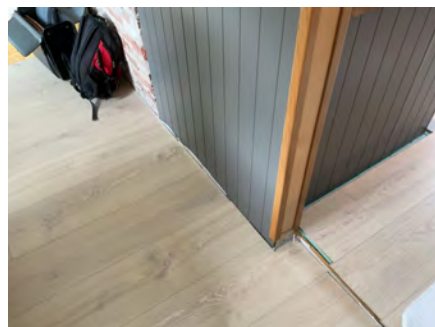
### TG 1 Overflater

På befaringsdagen gjenstod endel uferdige overflater og belistning. Disse skal i følge eier utbedres/monteres før et ev. salg. Innvendige overflater har varierende alder og slitasjegrad. Behovet for oppussing vil i stor grad vil være påvirket av personlig smak og ønsker.

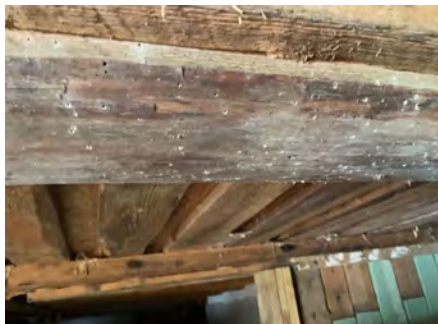
### TG 3 Etasjeskille/gulv mot grunn

Etasjeskillere er trebjelkelag. Noen av støttene til bjelkelaget, i kjelleren, er utbedret i senere tid.

- Målt høydeforskjell på over 30mm gjennom hele rommet. Tilstandsgrad 3 gis med bakgrunn i standardens krav til godkjente måleavvik.
- Det er registrert symptom på aktivitet fra skadedyr

Hvis det er et aktivt angrep av borebiller, bør luftingen av kryprommet utbedres. Det kan vurderes å montere krypromslufting/avfukting.

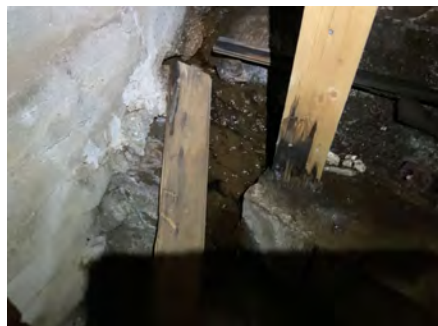
## TG 3 Krypjkjeller

- Det er begrenset inspeksjonsmulighet i krypjkjeller, vurdering basert på inspeksjon fra lukeområde.
- Det er registrert skader etter aktivitet av skadedyr
- Det er stedvis registrert noe høyt fuktnivå i trekonstruksjoner i krypjkjeller.

- Utifra visuelle observasjoner fra lukeområdet, gir det grunnlag for å forsøke å foreta grundigere undersøkelser i de mindre tilgjengelige områdene. Det kan ikke utelukkes skader i disse områdene.

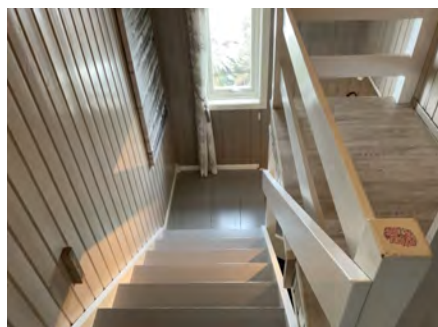
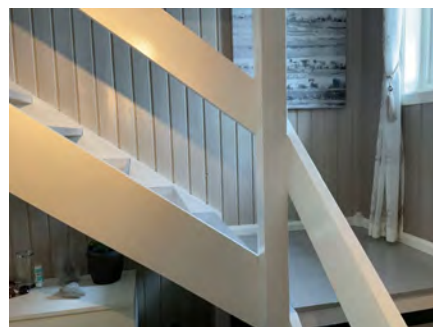
## TG 2 Innvendige trapper

Innvendig trapp av tre.

- Det er ikke krav om utbedring av rekkverkshøyder opp til dagens krav.
- Det er ikke krav om utbedring av åpninger opp til dagens krav.
- Håndløper bør monteres, men det var ikke krav på byggetidspunktet.

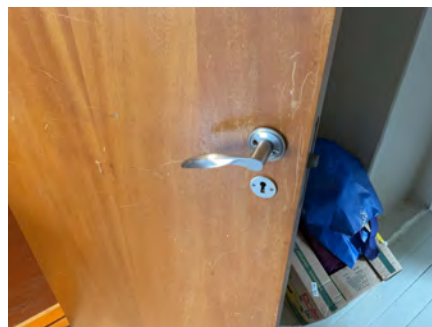
## TG 2 Innvendige dører

Det er malte innvendige tredører.

- Enkelte dører må justeres.
- Lokal utbedring må påregnes.

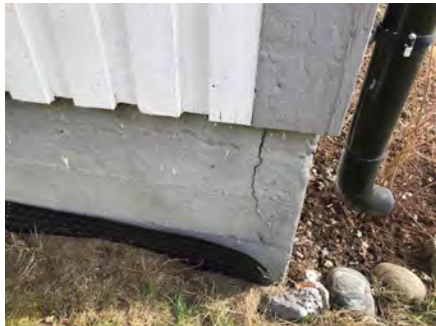
## TG 1U Drenering

- Grunnmuren har sprekkdannelser.

- Lokal utbedring må utføres.

Riss og sprekker utbedres med murpuss.
