# Rønningveien 23

Befaringsdato: 25.02.2025    Rapportdato: 26.02.2025    Oppdragsnr.: 15711-1097    Referansenummer: EX2737

Autorisert foretak: SørTakst AS

## Tilstandsrapport

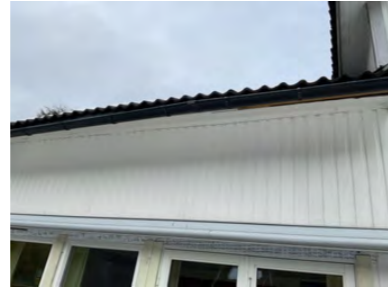
### TG 2 Veggkonstruksjon

Yttervegger i trekonstruksjon med trekledning.

- Det er ingen eller liten lufting i nedre kant av kledning mot grunnmur.
- Det er påvist spredte råteskader i bordkledningen.

- Lokal utbedring må utføres.

Kledningen har behov for vedlikehold og enkelte bord eller deler av kledningen bør skiftes.

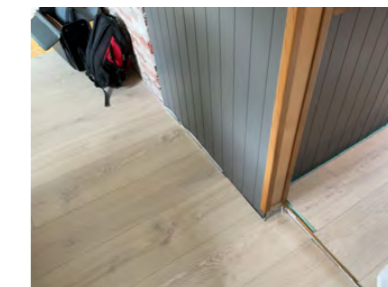
### TG 3 Etasjeskille/gulv mot grunn

Etasjeskillere er trebjelkelag. Noen av støttene til bjelkelaget, i kjelleren, er utbedret i senere tid.

- Målt høydeforskjell på over 30mm gjennom hele rommet. Tilstandsgrad 3 gis med bakgrunn i standardens krav til godkjente måleavvik.
- Det er registrert symptom på aktivitet fra skadedyr

Hvis det er et aktivt angrep av borebiller, bør luftingen av kryprommet utbedres. Det kan vurderes å montere krypromslufting/avfukting.

**Kostnadsestimat: 100 000 - 300 000**

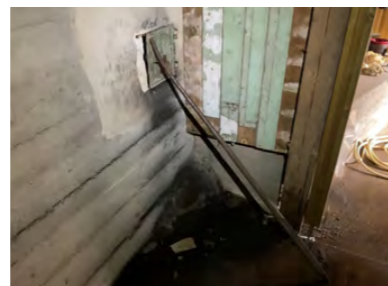
### TG 3 Kryp Kjeller

- Det er begrenset inspeksjonsmulighet i krypkjeller, vurdering basert på inspeksjon fra lukeområde.
- Det er registrert skader etter aktivitet av skadedyr
- Det er stedvis registrert noe høyt fuktnivå i trekonstruksjoner i krypkjeller.

- Utifra visuelle observasjoner fra lukeområdet, gir det grunnlag for å forsøke å foreta grundigere undersøkelser i de mindre tilgjengelige områdene. Det kan ikke utelukkes skader i disse områdene.

Øvrige skader og tiltak er beskrevet under punktet "Etasjeskiller».
