# Tilstandsrapport

📍 Simensbrekka 28, 0196 OSLO

# gnr. 236, bnr. 104, snr. 14

Rune Kristiansen Takst AS  
Simensbrekka 28. Oppdrag nr: 25058

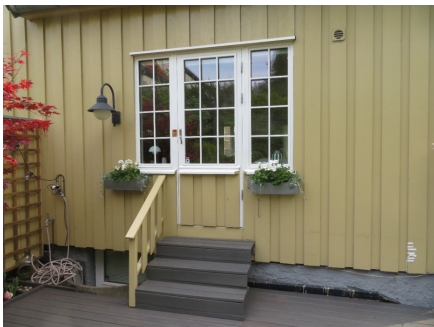
Det er bruks/værslittasje på terrasse-gulv. Stedvis noe skader.

Det bemerkes at det er montert rekkverk på en side av trappen fra stuen.

Manglende rekkverk på en side av trappen

Slitasje-skader på terrassegulv.

Konsekvens: Hva som skal gjøres av tiltak, må vurderes av ny eier.

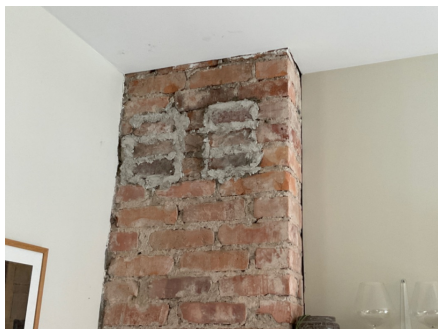
Ventil i luftepipe er tettet/murt igjen.

Innkassing av ventilasjons-rør fra kjeller og opp til ventilasjons-anlegg på loft.

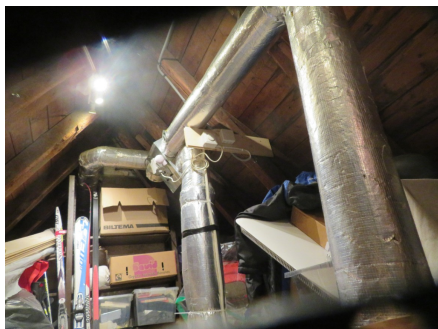
Ventilasjons-anlegg på loft.

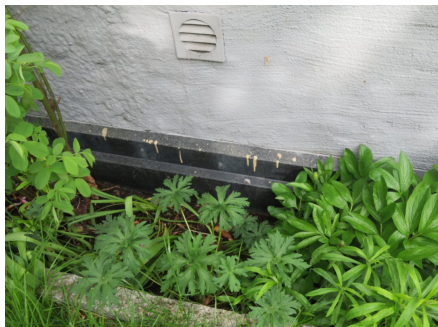
Dreneringen er ca. 21 år.

Forventet brukstid for drenering/fuktsikring er oppgitt å være fra 40-60 år, avhengig av lokale forhold.

Utvendig drenering/isolering.
