Salg
Storhamargata 34
2317 Hamar

Dato: 03/11/2024

OM EIERSKIFTERAPPORT™

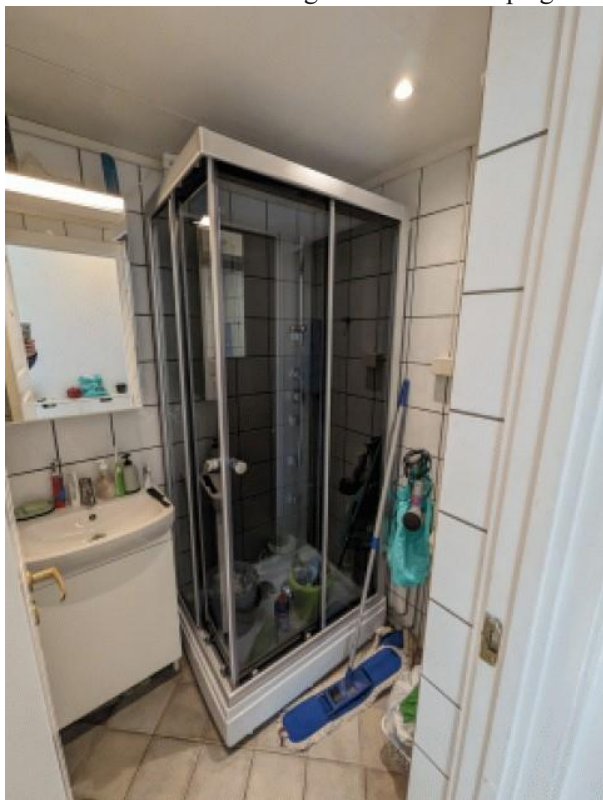
TG 2 1.1.2 Overflate gulv

Merknader: Flisene fremsto i god stand.

Sluket var ikke tilgjengelig på befaringsdagen.

Gulvet hadde minimalt med fall på den delen det var mulig å kontrollere.

Ingen dokumentasjon ble fremlagt.

1.1.2 Bad Overflate gulv

Alder, mangelfullt fall på gulvet, dokumentasjon og tilkomst til sluk.

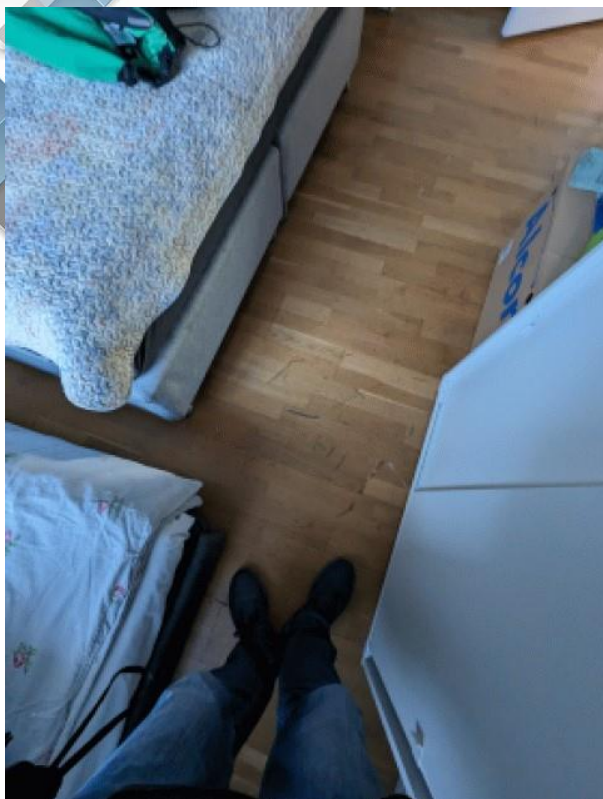
TG 2 3.1 Andre rom

Stue, gang og kjøkken har nylagt laminatgulv.

Merknader: Andre rom i boligen har behov for noe vedlikehold.
Parkett har en del riper og hakk.

3.1 Andre rom

Alder og generelt vedlikehold.

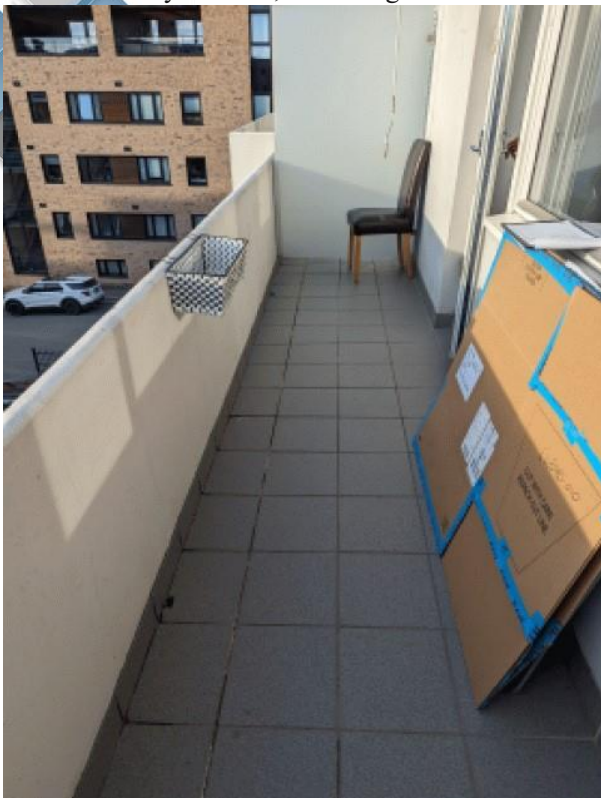
TG 2 5.1 Balkonger, verandaer og lignende

Balkong med betong gulv og rekkverk.

Keramiske fliser er lagt på gulvet.

Merknader: Det er bra fall med god avrenning fra vegg.
Rekkverks høyde 90cm, krav i dag er min. 100cm.

5.1 Balkonger, verandaer og lignende

Alder balkong og høyde rekkverk.
