# Tilstandsrapport

Enebolig

Kullveien 5, 1782 HALDEN

Befaringsdato: 16.07.2025

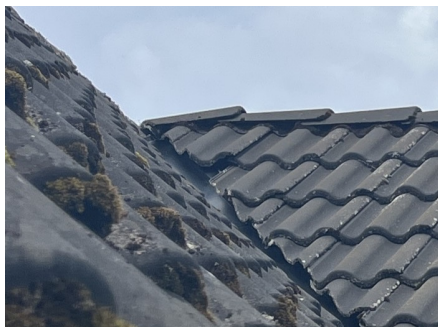
Taket med papptekking er mosegrodd, groing på taktekkingen medfører økt risiko for lekkasjer og reduserer levetiden. Det mangler en stein i kilrenne på sørøst side,

Mangler en stein

Taket bør rengjøres for mose og manglende stein må erstattes.

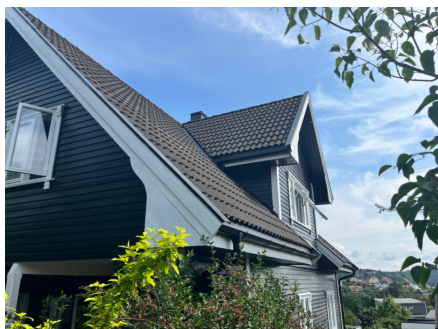
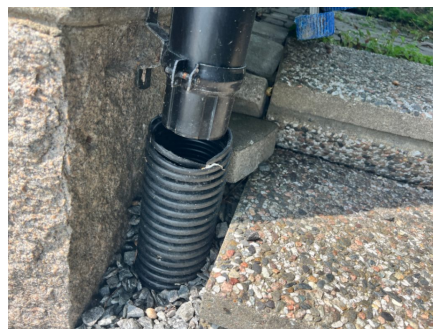
Rør for takvann ikke tilfredsstillende tilkoblet rør i grunn.

Rør for takvann må tilkobles rør i grunn.

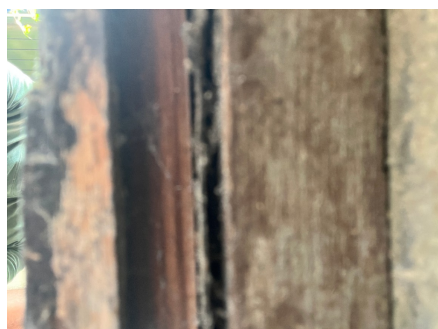
Dårlig luftsirkulasjon gir økt risiko for råteskader på bordkledning og på veggkonstruksjon.

Lufting delvis sperret av vindsperre.

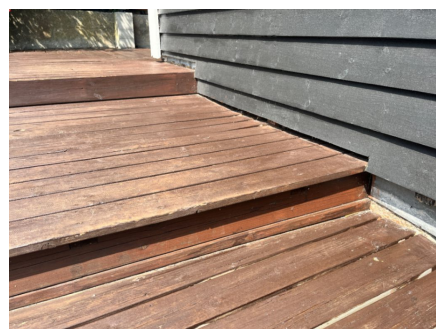
Kledning ned til terrasse

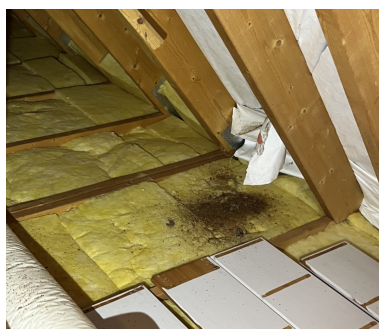
Det er ikke laget en helt vindtett løsning i forbindelse med kilrenne på østside av boligen, det blåser inn støv og sand der. Ikke tegn til fukt.

Det er ikke laget en helt vindtett løsning i forbindelse med kilrenne på østside av boligen.

Det må undersøkes ytterligere hvordan løsningen i kilrenne er utført.

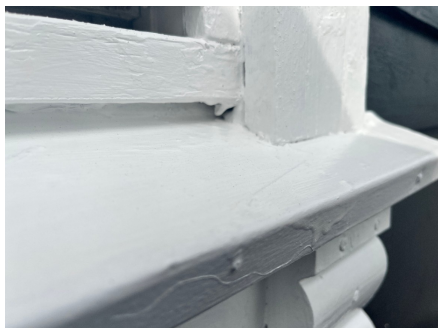
Omramming er montert uten luftespalte ned mot vannbrett enkelte steder, medfører økt risiko for råteskade på omrammingen og økt behov for vedlikehold.

Omramming

For å lukke avvikene må omrammingen kuttet slik at det blir luftespalte mot vannbrett og løsningen over vinduer bør endres slik at det blir lufting der og at vann kan renne ut.

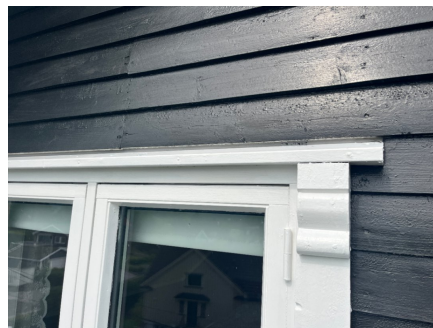
Avvik medfører at vann som kommer inn bak kledningen ikke kan renne ut over vinduet og lufting bak kledningen er ikke tilfredsstillende.

Beslag over vindu

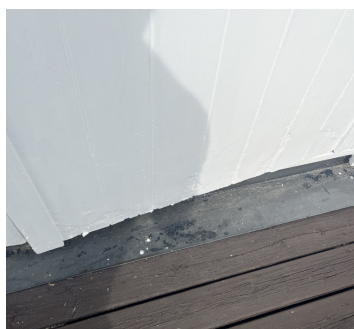
Dørbladet er noe påvirket av fukt, men ikke slik at det krever strakstiltak.

Balkongdør er noe skadet av fukt.

Beslag løsningen over balkongdør bør endres slik at det blir lufting der og at vann kan renne ut.

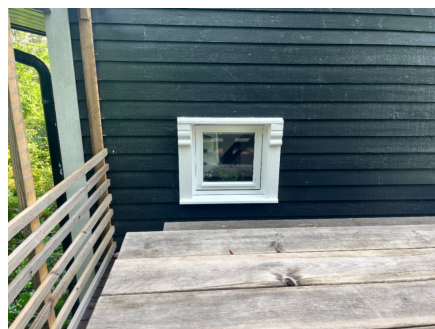
Avvikene medfører økt risiko for fallskader.

Terrasse, åpninger ca 5 cm.

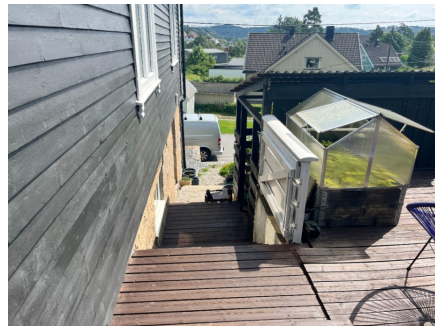
Det mangler håndlist på trappene, medfører økt risiko for fallskader.

Mangler håndlist

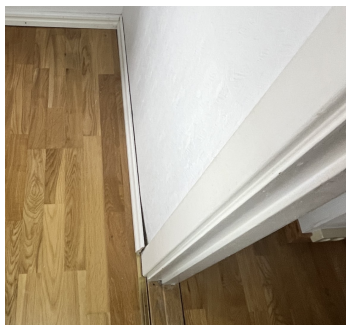
Åpning bak gulvlist

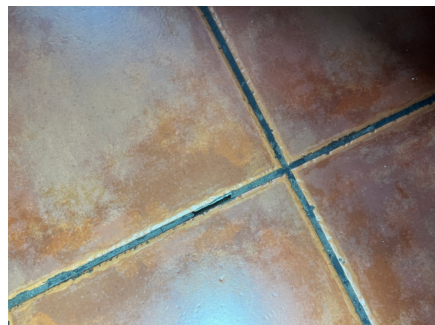
Løse fuger.

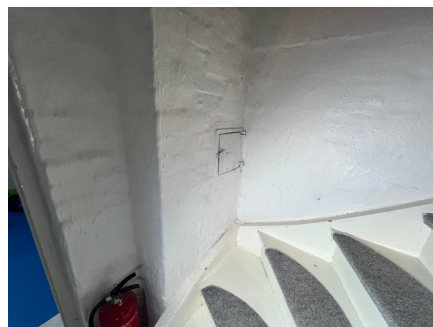
Sotluke

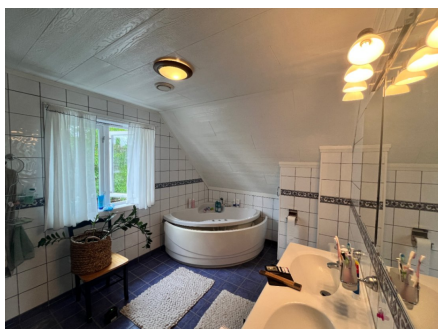
Vindu er plassert i det som defineres som våtzone og har trekarm/foringer og listverk som påvirkes av fukt.

Himling er utført med fabrikkmalte Huntonit plater, platene er ikke malt med våtromsmaling, dette kan medføre svelling og skader på platene når de utsettes for vannsprut.

Vindu i våtzone og himling uten våtroms behandling.

Overflatebehandling av himling og vindus foringer og listverk med våtromsmaling samt fuging i underkant på veggplater må utføres.

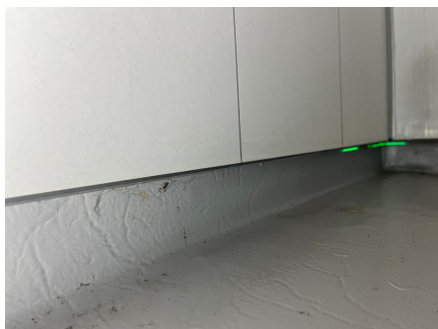
Det er ikke fuget i underkant på veggplatene, dette medfører økt risiko for fuktsvelling på veggplater.

Ikke fuget i nedkant på veggplater i våtzone.

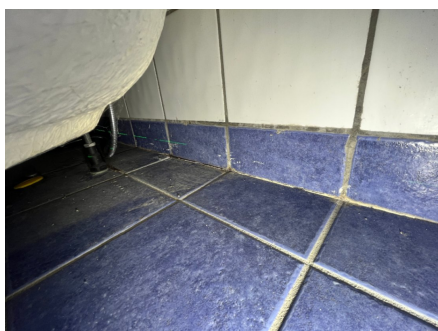
Det er sprekker i elastisk fuge under badekaret.

Sprekk i elastisk fuge under badekar.

- Til tross for avviket i fall/høydeforskjell til sluk, vil gulvet fortsatt kunne lede vann mot sluket, men med redusert effektivitet. Dette kan potensielt øke risikoen for vannansamling i enkelte områder av badet.
- Fuger bør skiftes ut.

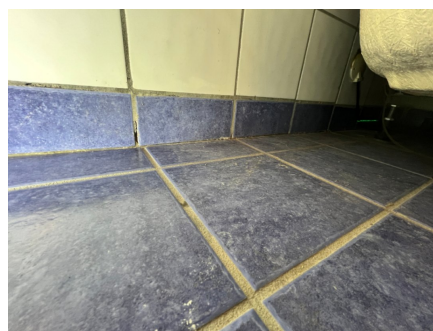
Sprekk i elastisk fuge under badekar og løs vertikal fuge.

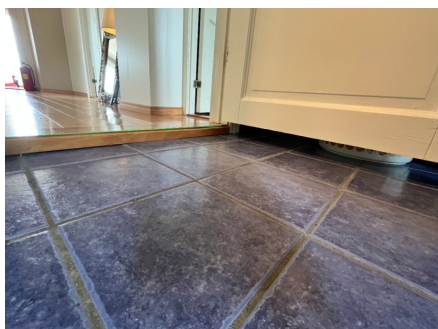
Det er ikke mulig å se om det er laget vanntett oppkant under døren.

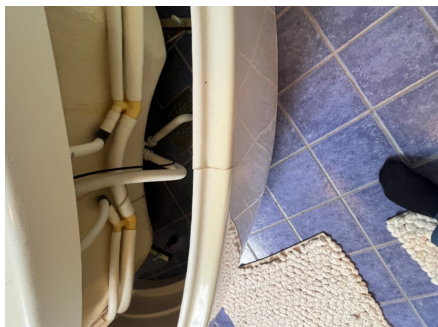
Det er en sprekk i frontpanelet til badekaret.

Avvik har kun kosmetisk betydning.

Sprekk i frontpanelet på badekaret.

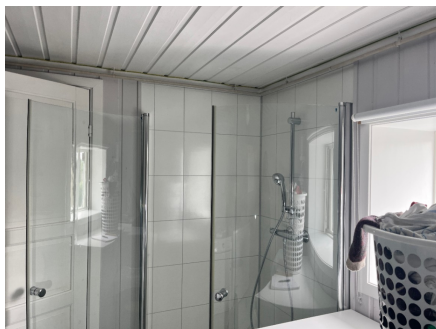
Vindu er plassert i det som defineres som våtzone og har trekarmen/foringer og listverk som påvirkes av fukt.

Dør er plassert i det som defineres som våtzone og er laget av materialer som kan påvirkes av fukt.

Vindu og dør i våtzone.

Overflatebehandling med våtromsmaling må utføres på vindu inkludert foringer og listverk samt døren inkludert listverk for å lukke avviket.

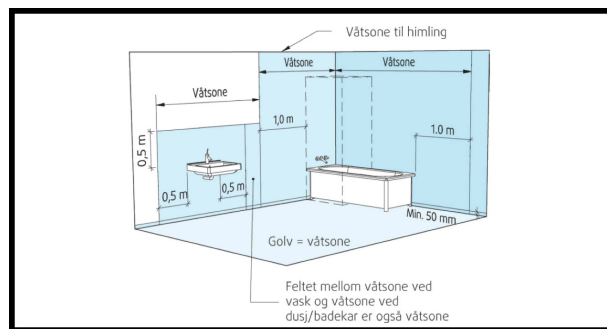
Omfang våtzone.

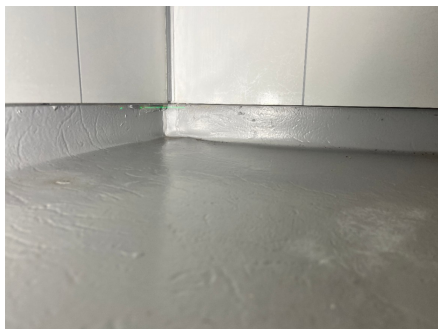
Belegget har stedvis løsnet noe fra underlaget, trolig er det fukt fra underside som er årsak til dette.

Løsnet belegg i dusj hjørnet.

Det er ikke behov for strakstiltak, men en bør være oppmerksom på at fukt fra underside kan medføre mugg/sopp dannelse, rommet må påregnes renoveret på relativt kort sikt.

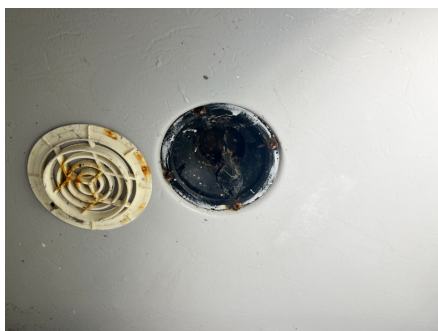
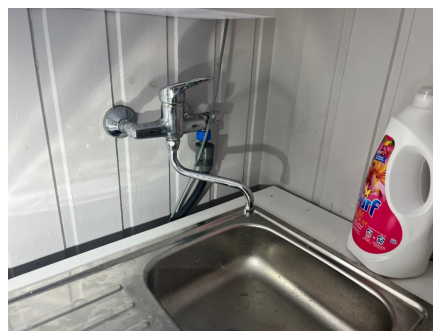
Panel på vegg i våtsone.

Veggoverflater av panel som er i våtsone må erstattes med egnede materialer for dette formålet.

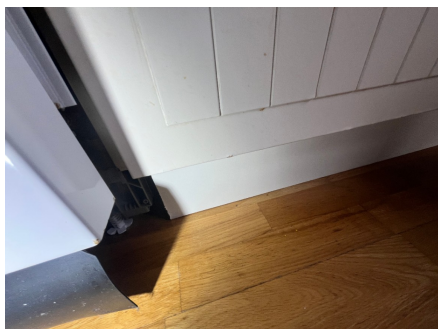
Det er noe fuktsvelling på enkelte skapfronter.

Fuktsvelling på skapdør.

Det må foretas tiltak for å lukke avviket, Reparasjon av fuktskader eller bytte dører.

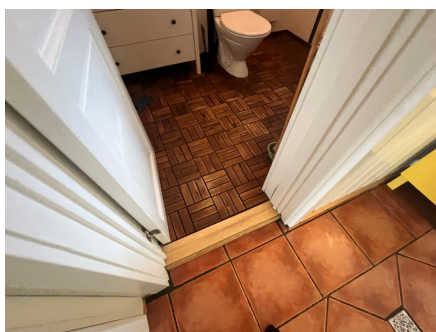
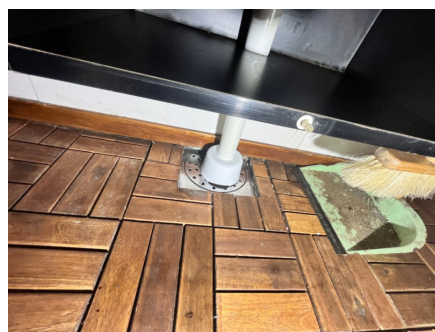
Gulv under trefliser er trolig ikke vanntett, en lekkasje fra installasjoner vil kunne medføre vannskader på andre rom i boligen også.

Anslags terkel

Rommet bør oppgraderes med vanntett gulv.

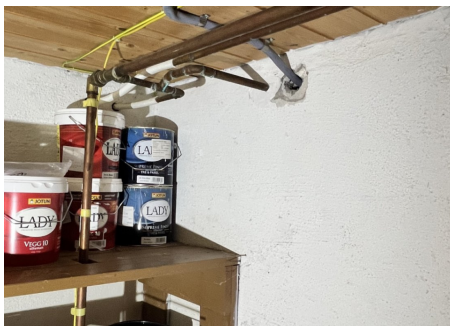
Irr på rør

- Det er ikke behov for utbedringstiltak siden anlegget fungerer i dag, men ut ifra alder kan skader plutselig oppstå på eldre anlegg.
- I forbindelse med oppgradering av våtrom vil det være naturlig med utskiftning av rør.

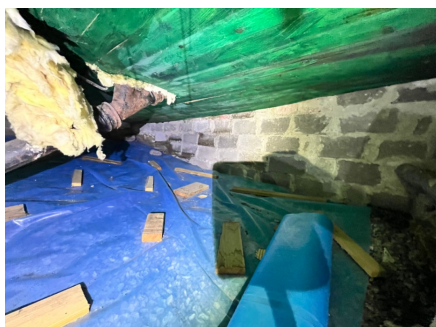
- Tidspunkt for utskiftning av avløpsrør nærmer seg.
- Eldre avløpsrør har blant annet større sannsynlighet for lekkasjer, noe som kan føre til omfattende og kostbare vannskader i boliger.

Soillrør og jernsluk fra toalettrom.

Påse at det blir laget lufting og stakepunkt på anlegget når de eldre rørene byttes ut.

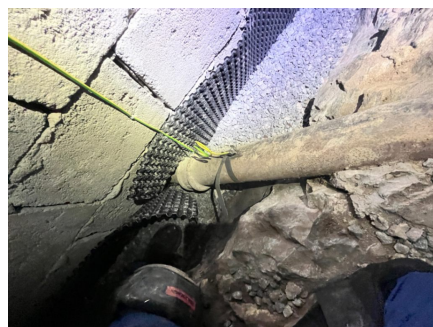
Soillrør som går ned under gulv i kjeller.

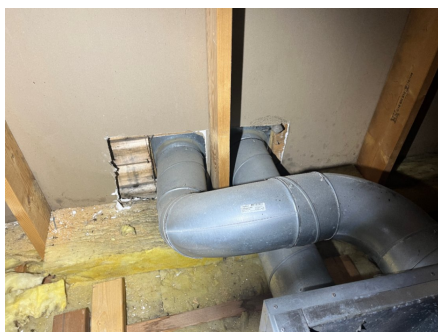
Uisolerte inntak og avkast kanaler.

Ny del er bestilt og blir montert slik at anlegget kan settes i drift før salg. Aggregatet bør rengjøres før det igangsettes. Det bør gjøres tiltak med tetting rundt kanal gjennomføringer i vegg.

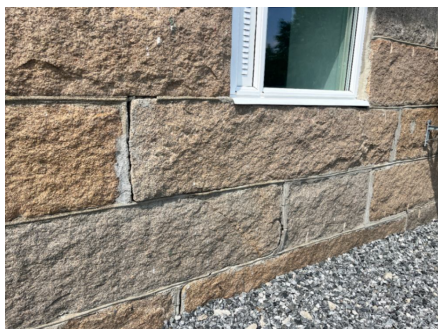
Det er sprekker i fuger på granitt muren på sørøst side, sprekken kommer av setninger.

Sprekker i fuger

Det bør følges med på om setningen fortsetter eller stopper, vil være godt synlig da nye sprekker vil oppstå om dette ikke er stabilt nå.

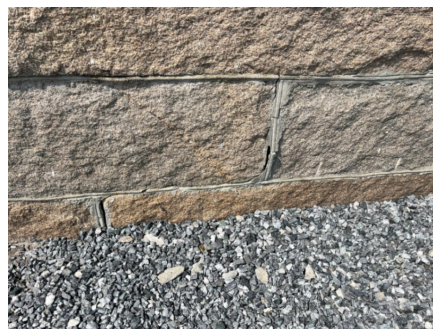
Sprekker i fuger
