Tilstandsrapport

Boligbygg med flere boenheter
-

Sjødamveien 25 C, 3772 KRAGERØ
-

Befaringsdato: 29.01.2025

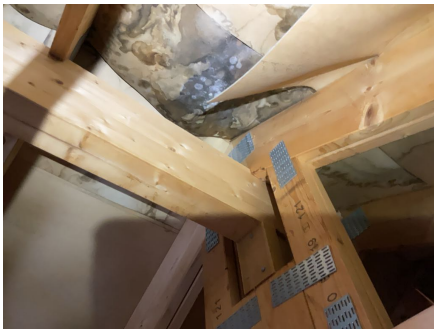
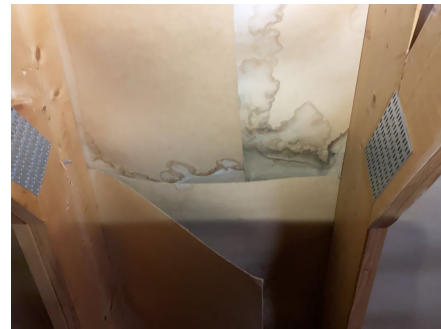
TG 2 Takkonstruksjon/Loft

- Det er påvist fuktskjolder/skader i takkonstruksjonen.

Det er stedvis fuktskjolder og noe mugg på undertaket/sutaksplater, antatt som følge av utettheter i taktekingen.

- Det må gjøres nærmere undersøkelser.

Det må undersøkes hvor fukten kommer inn og utbedres. Sannsynligvis er dette borettslagets ansvar, men det er ikke videre undersøkt.

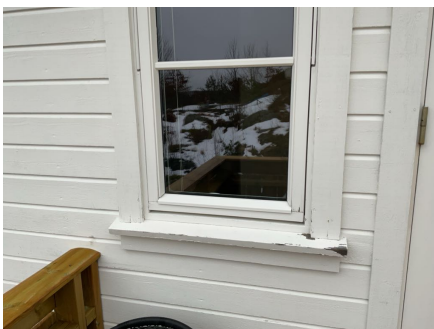
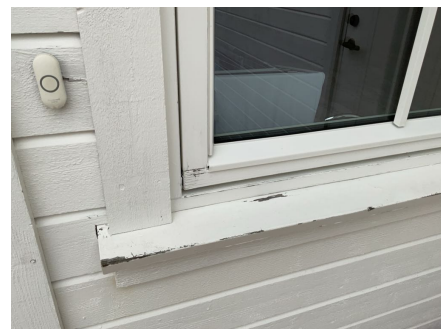
TG 2 Vinduer

- Karmene i vinduer er slitte og det er sprekker i trevirket.

På vinduer må det påregnes vedlikehold i form av maling.

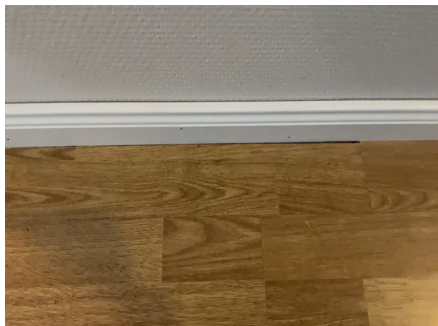
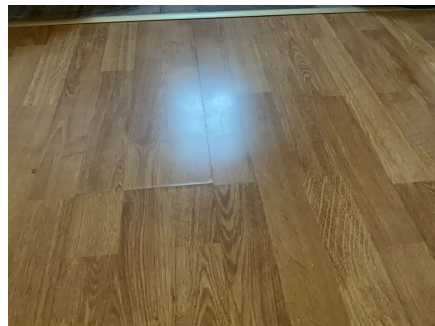
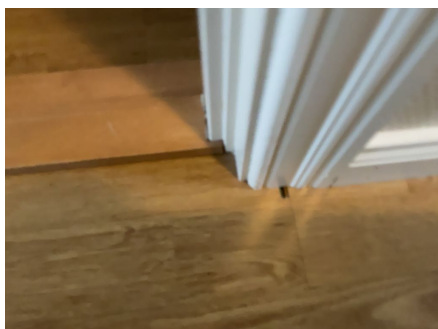
TE 2 Overflater

Laminatgulvet er lite fagmessig lagt. Stedvis er det noe svullet i skjøter på laminatgulvet.

Behovet for tiltak vil være bestemt av estetiske hensyn.

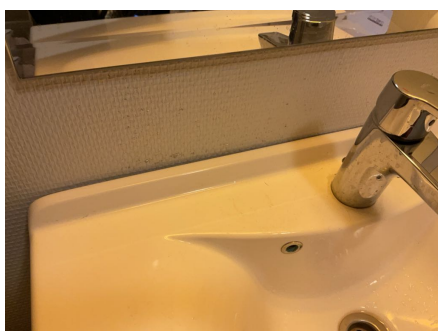
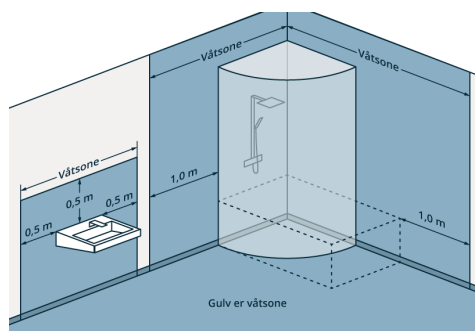
TG 2 Overflater vegger og himling

- Det er uegnede materialer i våtsoner

Malt glassfiberstrie er ikke egnet materiale i våtsoner. Området bak dusjkabinett og ved servant er våtsoner. Se skisse.

- Uegnete materialer må fuktbeskyttes/utskiftes.

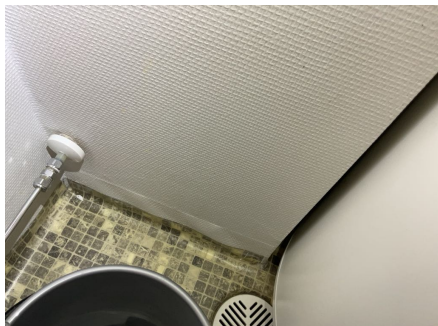
TG 2 Overflater Gulv

Det er løst belegg og løs tapet på kasse ved varmtvannsbereider. Det ble ikke indikert fukt i dette området på befaringsdagen.

Våtrommet fungerer med dette avviket. For å lukke avviket må det foretas utbedringer.

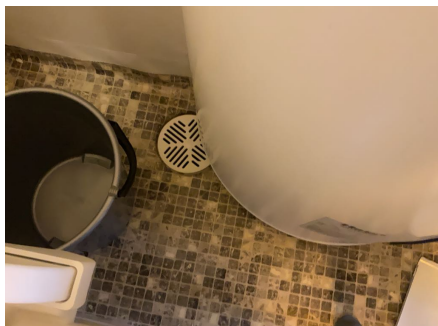
TG 2 Sluk, membran og tettesjikt

- Mer enn halvparten av forventet brukstid er passert på membranløsningen.

- Overvåk tilstanden jevnlig. For å få tilstandsgrad 0 eller 1 må tettesjiktet skiftes ut, men tidspunktet for når dette er nødvendig er vanskelig å si noe om.

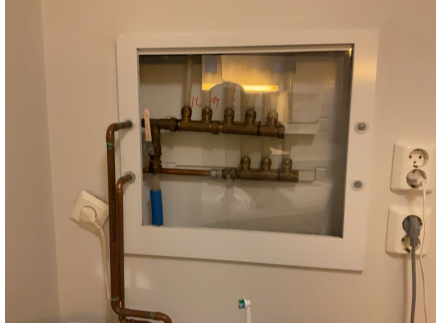
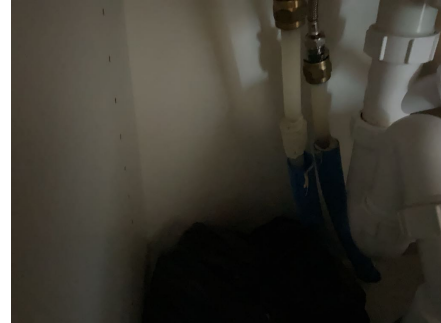
TEG 2 Vannledninger

- Det mangler tettemuffer i enden av varerør på rør-i-rør-system.

- Det må monteres tettemuffer i enden av varerørene.
