# Tilstandsrapport

Boligbygg med flere boenheter

Sørumsandveien 85, 1920 SØRUMSAND

Befaringsdato: 12.06.2025

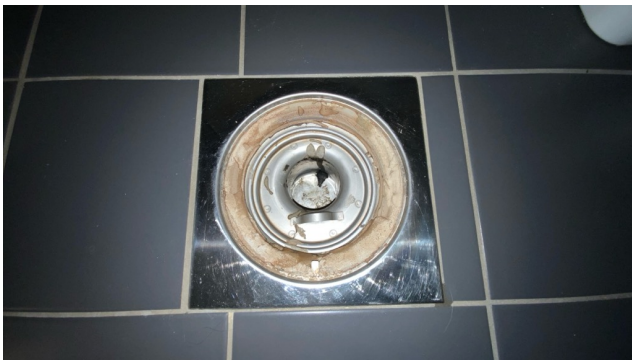
Gulvet er flislagt. Rommet har gulvvarme. Høydeforskjell fra topp membran terskel til topp slukrist ble målt til ca. 25 mm. (Anbefalt er min. 25 mm)

Det er plastsluk og smøremembran med dokumentert utførelse.

Kontroll av sluk.

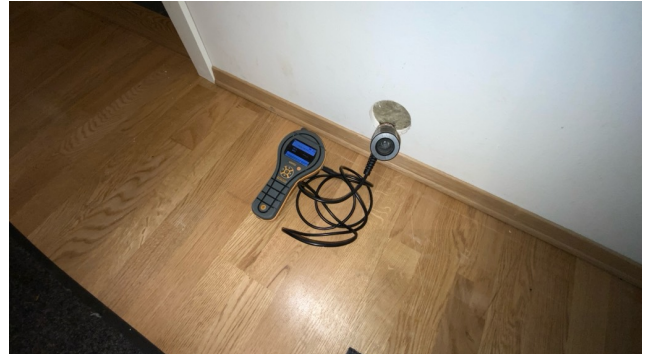
Hulltaking er foretatt uten å påvise unormale forhold. Hulltaking er foretatt ved/i Entré.

Utført hulltaking.

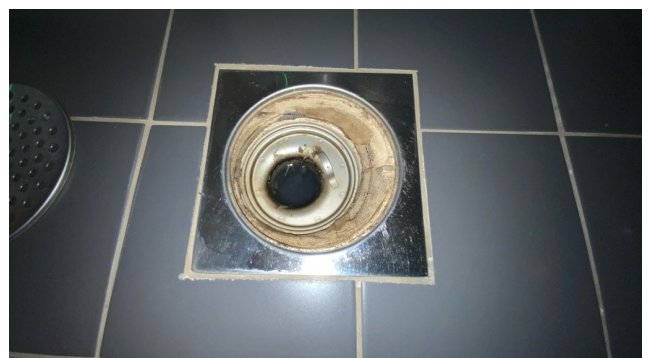
Gulvet er flislagt. Varme i gulvet. Høydeforskjell fra topp membran terskel til topp slukrist ble målt til ca. 32 mm. (Anbefalt er min. 25 mm)

Det er plastsluk og smøremembran med dokumentert utførelse.

Kontroll av sluk.

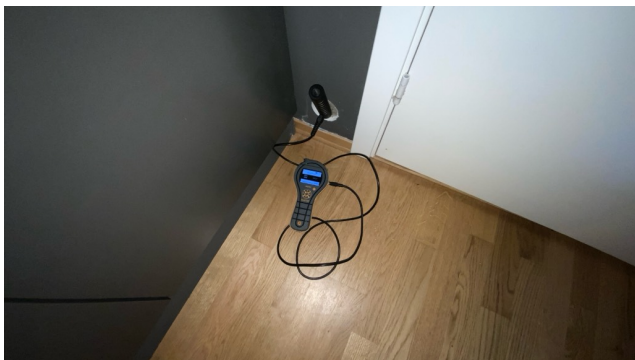
Hulltaking er foretatt uten å påvise unormale forhold. Hulltaking er foretatt ved/i Soverom.

Utført hulltaking.

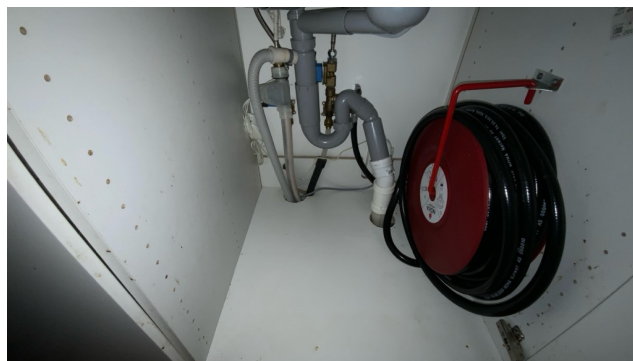
Vannrør fra byggeår av materialtype pex og kobber. Fordelerskap på bod. Waterguard i benkeskap på kjøkken for god sikring av lekkasjevann. Alder er normalt i seg selv en vurderingskriterie hva angår slitasjegrad. Videre bemerkes at bunnledninger av den årsak følger heller ikke er kontrollert.

Besiktigelse av røropplegg.

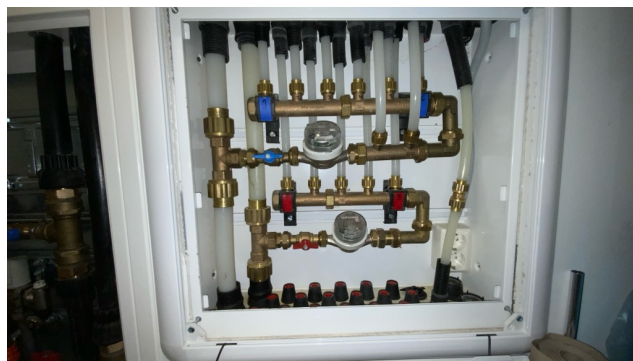
Besiktigelse av røropplegg.
