# Tilstandsrapport

Rekkehus

Rognebærvegen 48, 2209 KONGSVINGER

Befaringsdato: 06.08.2025

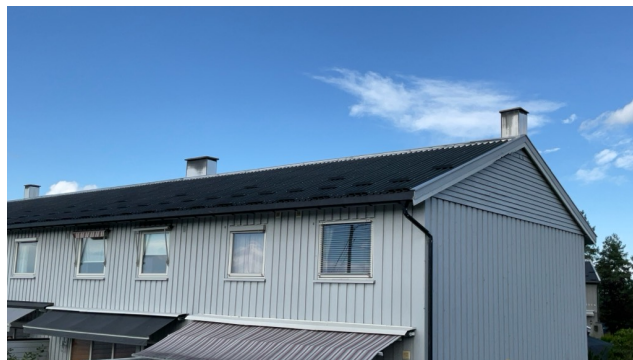
Taktekkingen er av stål/aluminiumsplater. Taket er besiktiget fra bakkenivå. Siden taket (takkonstruksjon, taktekking og skorstein) kun er observert fra bakkenivå, er vurderingen begrenset av dette. Det er ikke sikkerhetsmessig forsvarlig å bevege seg ut på taket eller observere fra stige. Selv om det ikke er avdekket skader under befaringen, betyr ikke dette at det ikke foreligger skader som en besiktigelse på taket kan avdekke. Vær oppmerksom på denne risikoen. En undersøkelse av taket kan utføres av en fagperson under tilstrekkelige sikkerhetsforhold.

Tak av aluminiumsplater.

- Overvåk tilstanden jevnlig. For å få tilstandsgrad 0 eller 1 må tekkingen skiftes ut, men tidspunktet for når dette er nødvendig er vanskelig å si noe om.

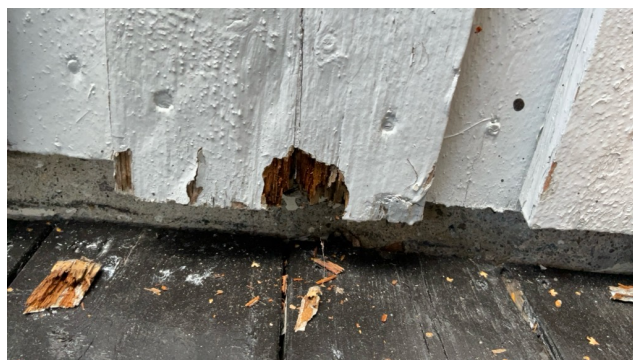
- Det er påvist spredte råteskader i bordkledningen.

Eksempel på råde i bordkledning.

- Råteskader i bordkledningen kan fortsette å utvikle seg både i tilliggende bordkledning og til bakenforliggende veggkonstruksjon, dersom en ikke foretar tiltak.

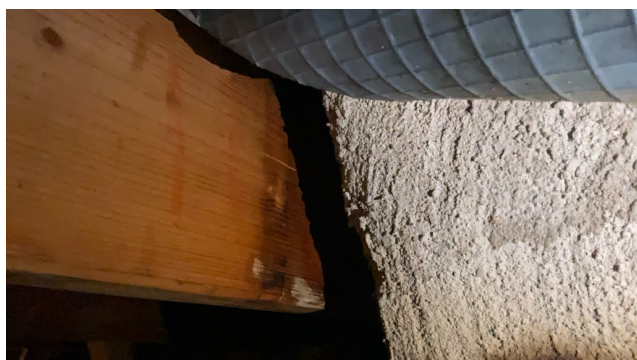
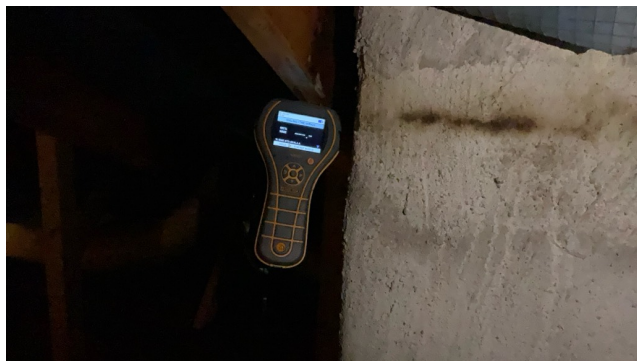
- Det er påvist fuktskjolder/skader i takkonstruksjonen.

Eksempel på fuktskjolde på loft.

Ingen antydninger til fukt ved måling med pigger i fuktskjolde.

Ved forverring av fuktskjolde bør fagkyndig kontaktes og eventuelt utbedre.

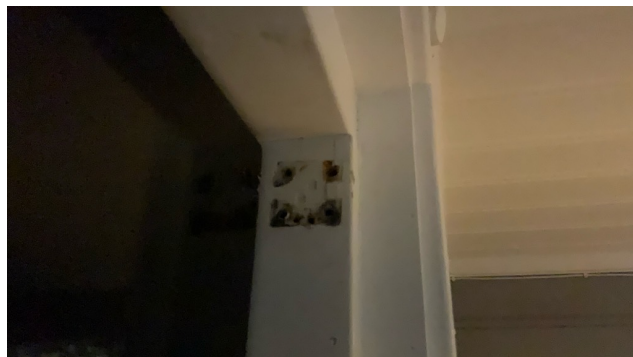
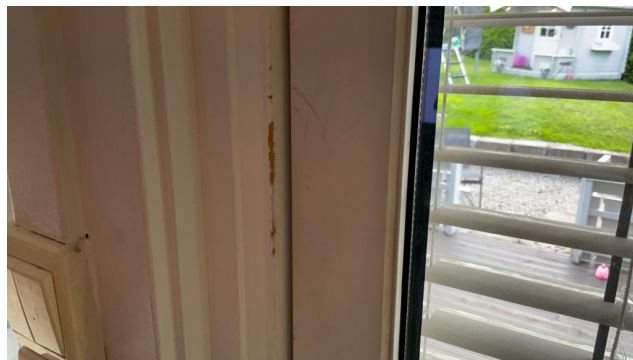
- Karmene i dører er værslitte utvendig og det er sprekker i trevirket.

Det er påvist på befaring at hovedytterdør har noe hull etter en ekstralås eller lignende. En del riper og løs dørvrider er observert. Terrassedørkarm har noe mangel på maling. Se bilde.

Eksempel på hull i karm til en eventuell ekstralås.

Eksempel på at terrassedør mangler noe maling.

Det bør påregnes noe smått vedlikehold på dørkarmer.

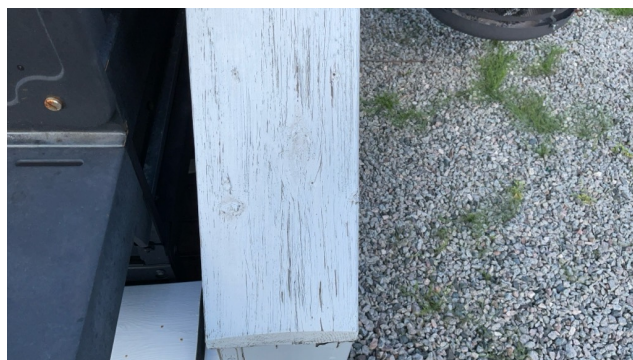
Eksempel på avflassing av maling på toppbord.

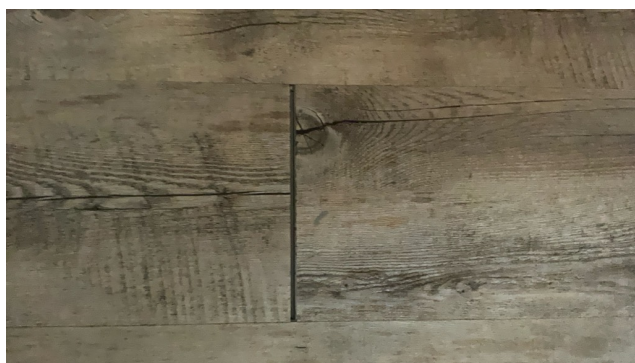
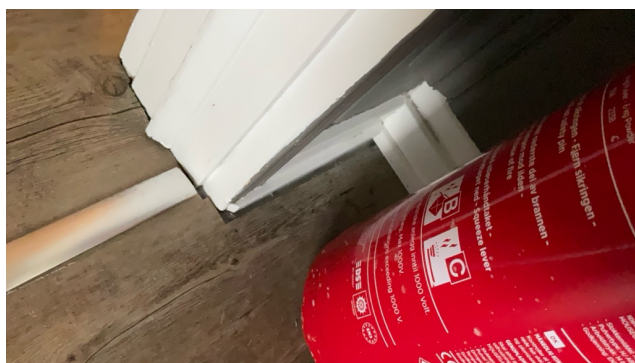
Eksempel på at enkelte endeskjøter går ifra hverandre.

Eksempel på at list ikke dekker glippe mellom vegg og gulv.

Det bør utføres slik at gulvlist dekker glippe mellom vegg og gulv. Endeskjøter bør forsøkes å slå inn i hverandre igjen. Ved vasking eller lignende kan vann renne i skjøt og eventuelt ødelegge gulvet.

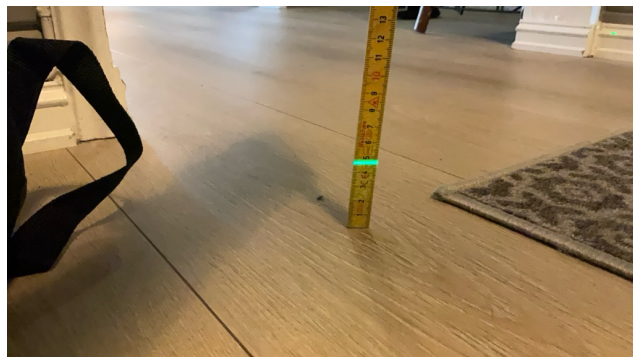
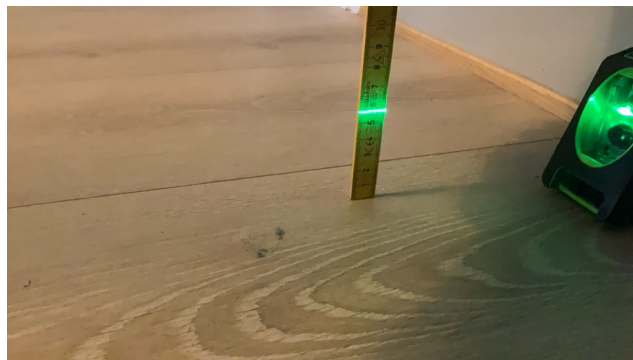
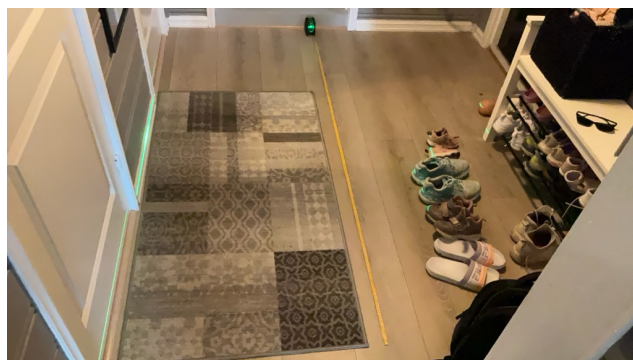
- Målt høydeforskjell på mellom 10 - 20 mm innenfor en lengde på 2 meter. Tilstandsgrad 2 gis med bakgrunn i standardens krav til godkjente måleavvik.

Det er målt 4,9cm på gulv ca 2m ifra gulv ved vaskeromsdør.

Det er målt 5,8cm på gulv ved vaskeromsdør.

Meterstokk viser hvor avvik er registrert.

- For å få tilstandsgrad 0 eller 1 må høydeforskjeller rettes opp. Det vil imidlertid sjelden være økonomisk rasjonelt som et enkeltstående tiltak i en bolig som dette. Dersom boligen en gang skal renoveres, kan man vurdere slike tiltak.

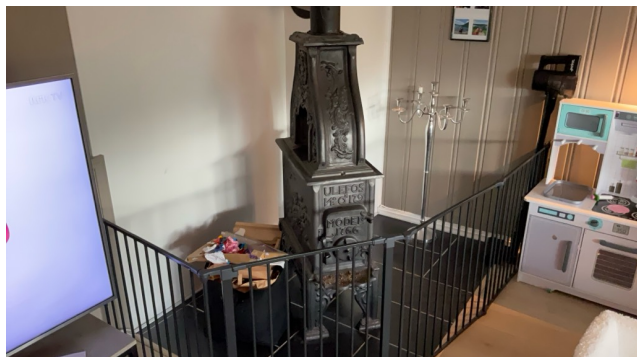
Boligen har elementpipe og vedovn. Ved bruk av kjøkkenventilator ved oppfyring drar ventilator røyken ut av luke på ildsted. Dette anbefales å ikke bruke ventilator ved oppfyring.

Ildsted.

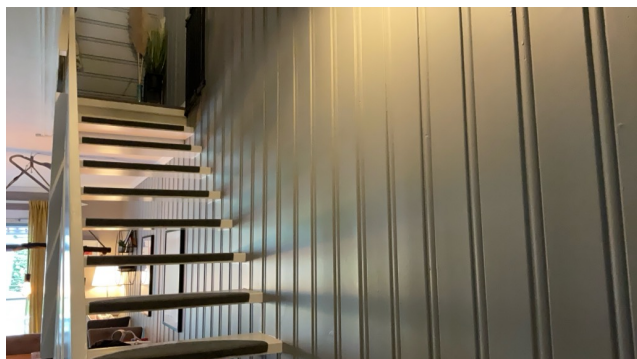
Håndløper mangler på ene siden i trapp.

- Håndløper bør monteres, men det var ikke krav på byggetidspunktet.

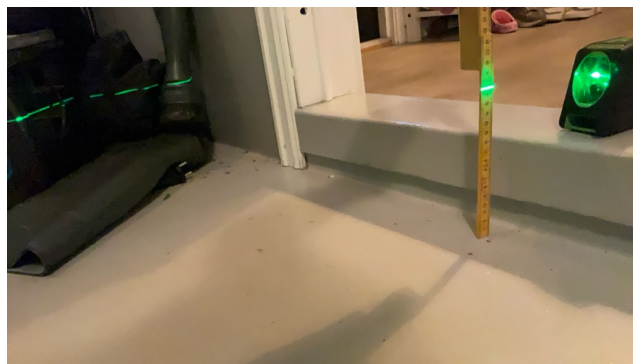
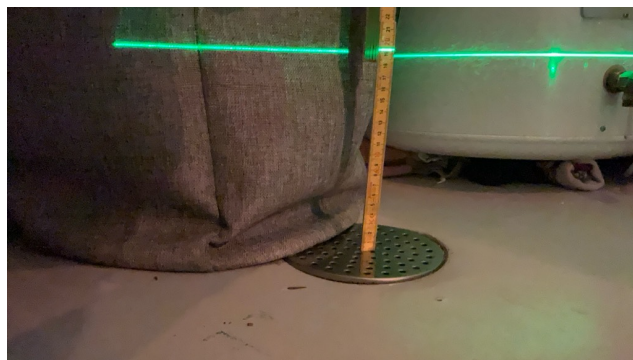
- Det er påvist at gulvoverflaten har sprekker.

Gulvoverflater har noen sprekker/sår.

- Sprekker i et vinylbelegg kan føre til at vann trekker ned i gulvkonstruksjonen med påfølgende fukt/råteskader.

Det er målt 16,8cm på gulv ved terskel.

Det er målt 19,5cm på slukrist.

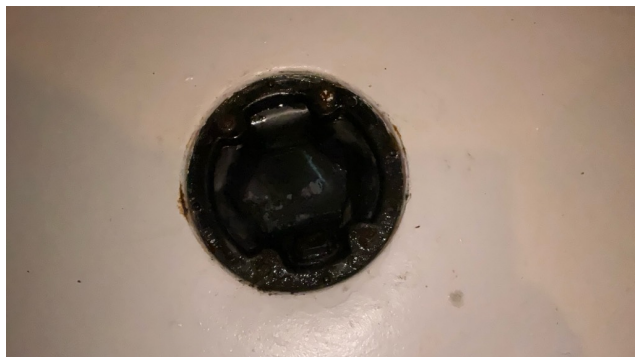
Plastsluk.

- Overvåk tilstanden jevnlig. For å få tilstandsgrad 0 eller 1 må slukløsningen skiftes ut og sannsynligvis må også membransjiktet skiftes/utbedres. Det er imidlertid vanskelig å si noe om tidspunktet for når dette er nødvendig.
- Sluket må sjekkes og rengjøres jevnlig.

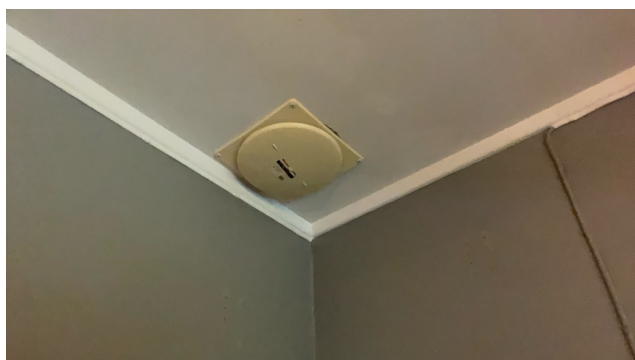
Naturlig avtrekk.

- Elektrisk avtrekksvifte bør monteres for å lukke avviket.

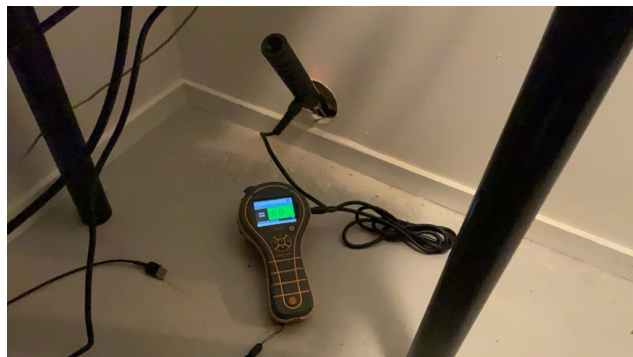
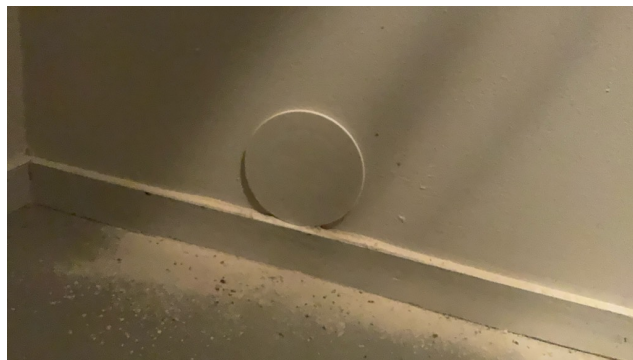
Hulltaking er foretatt uten å påvise unormale forhold. Hulltaking er foretatt ved/i bod mot vaskemaskin. Fuktktivtemåling (vekt%) i konstruksjonen ble målt til 6.

Hulltaking uten unormale resultater.

Hull forsvarlig plombert.

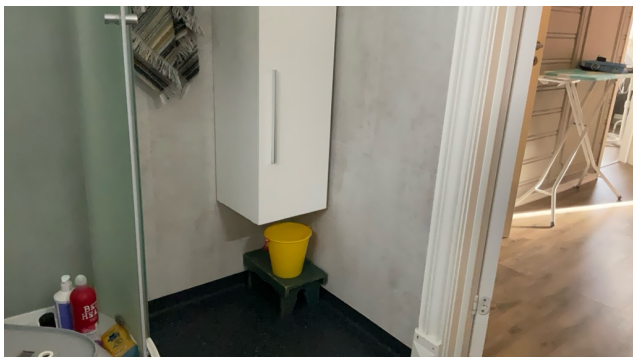
- Det er vindu/dør med ikke fuktbestandige materialer i våtsonen (ved vask, dusj, badekar, osv.), løsningen eller byggematerialet er uegnet.

Det er montert dusjkabinett i våtrommet, dette minimerer vannsøl på vindu/vinduskarm.

Baderomsplater på vegg.

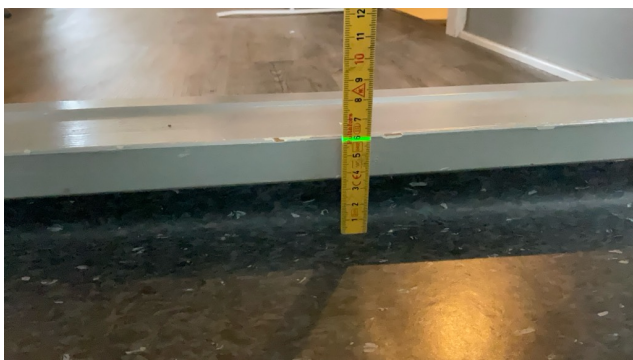
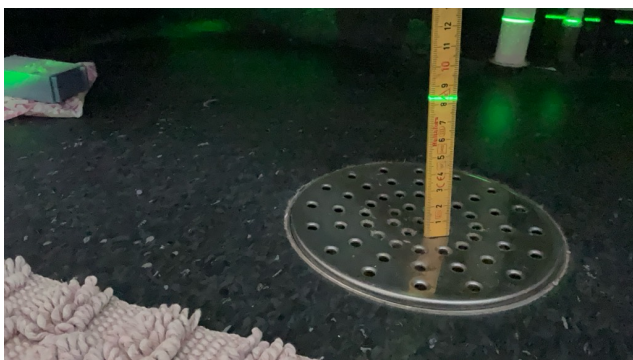
Gulvet har vinylbelegg. Rommet har elektriske varmekabler. Fall mot sluk er målt til 25mm

Det er målt 6cm på gulv ved terskel.

Det er målt 8,5cm på slukrist.

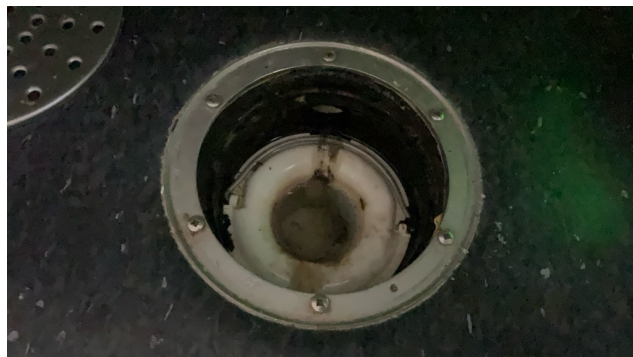
Det er plastsluk og synlig vinylbelegg som tettesjikt.

Plastsluk.

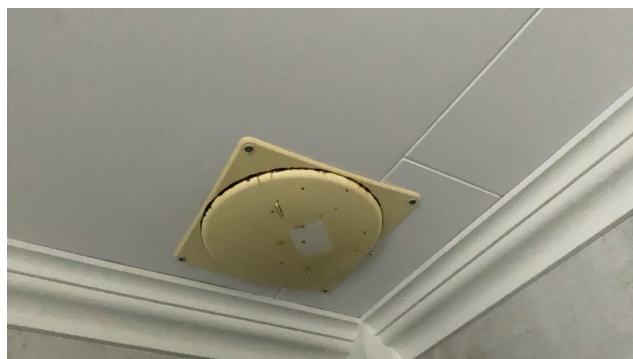
- Dersom avviket ikke utbedres vil det være fare for dårlig luftskifting og resultere i høy luftfuktighet og utvikling av skader.

Ventil var ikke mulig å skru opp på befaring.

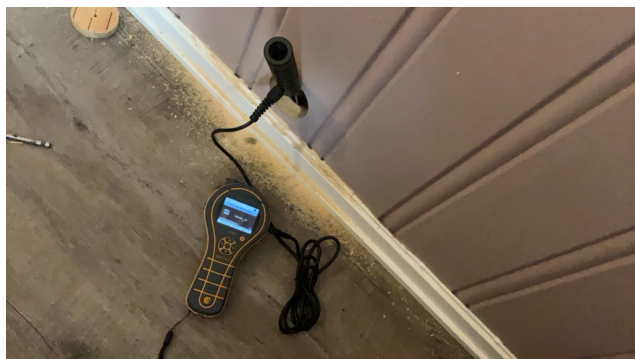
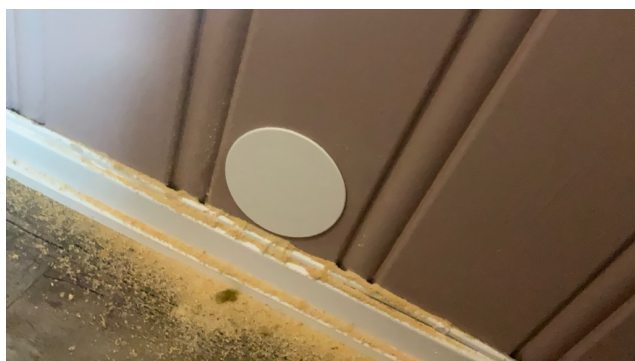
Hulltaking er foretatt uten å påvise unormale forhold. Hulltaking er foretatt ved/i soverom mot dusjkabinett. Fuktkvotemåling (vekt%) i konstruksjonen ble målt til 0.

Hulltaking uten unormale resultater.

Hull forsvarlig plombert.

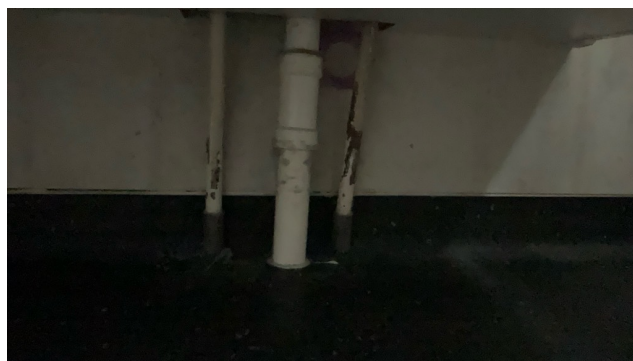
- Det er ikke behov for utbedringstiltak siden anlegget fungerer i dag, men ut ifra alder kan skader plutselig oppstå på eldre anlegg.

Vannledninger av kobber.

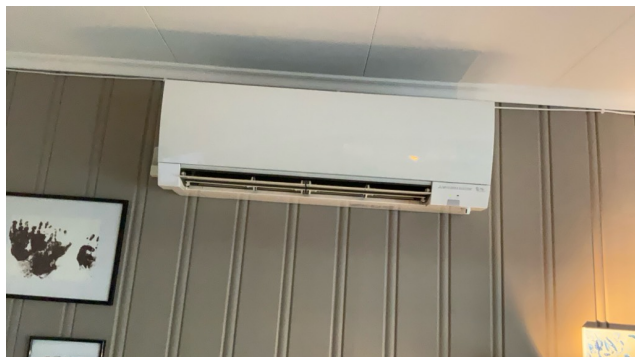
- Det er ikke behov for utbedringstiltak siden varmesentralen fungerer i dag, men ut ifra alder kan skader plutselig oppstå på eldre anlegg.

Varmepumpe.

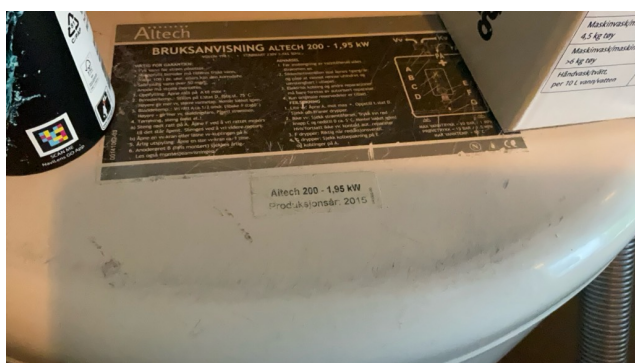
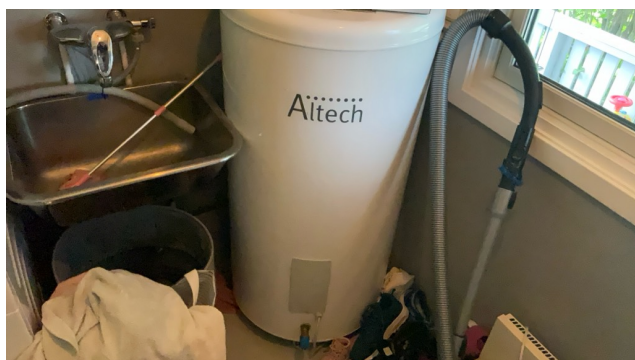
Varmtvannstanken er på ca. 200 liter.

Bereider fra 2015.

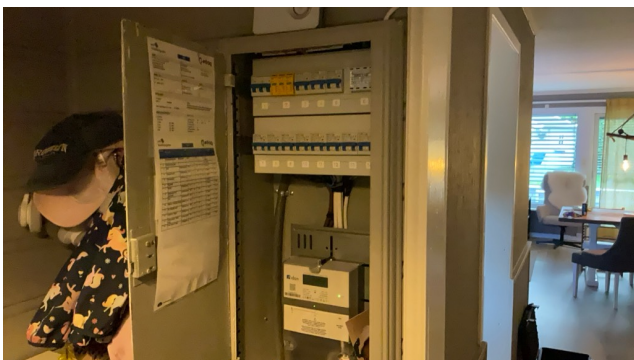
Sikringsskap med kursfortegnelse i samsvar med antall sikringer.
