Tilstandsrapport

Leilighet

Ådnavegen 32, 5260 INDRE ARNA

Befaringsdato: 21.08.2024

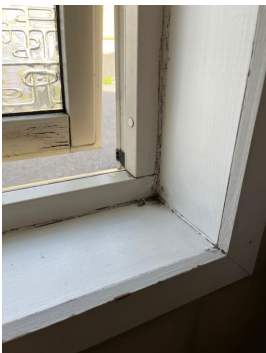
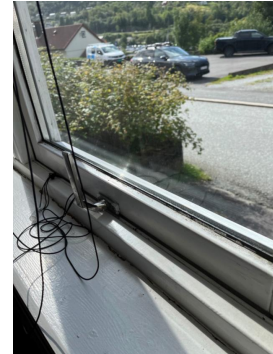
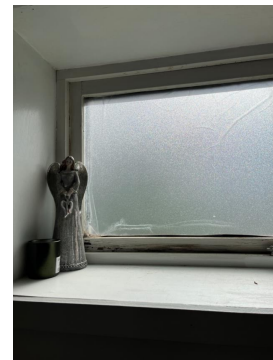
- Det er påvist at enkelte vinduer er vanskelig å åpne/lukke.
- Det er påvist avvik rundt innsetningsdetaljer.
- Det er påvist noen glassruter som er punktert eller sprukne.
- Det er påvist vinduer med fukt/råteskader.
- Karmene i vinduer er slitte og det er sprekker i treverket.

- Vinduer med råteskader må erstattes med nye.
- Det må påregnes noe vedlikehold og at enkelte vinduer må skiftes ut.
- Det må foretas lokal utbedring.

Kostnadsestimat: 50 000 - 100 000

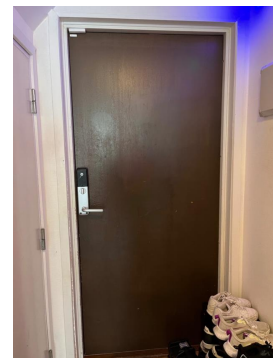
! TG 2 Dører

Eldre ytterdør med noe bruksslitasje.

Fungerer med dette avvik

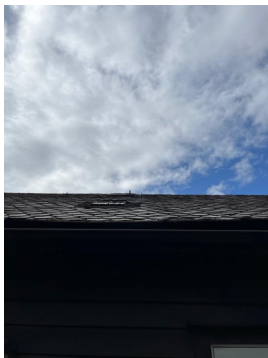
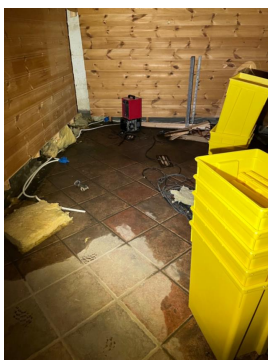
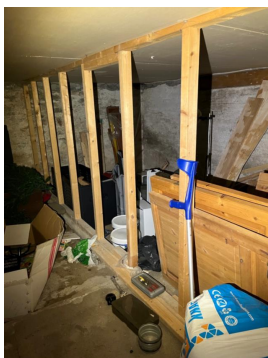
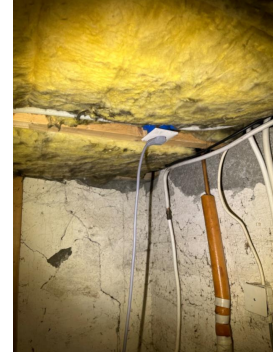
! TG IU Andre utvendige forhold

Det må påpekes synlig høy slitasjeegrad på tekking og synlig vanninntrenging i felles kjeller.

Øvrige konstruksjonsdeler med fellesansvar for sameie fremstår med etterslep på vedlikehold og nærmere undersøkelse anbefales.

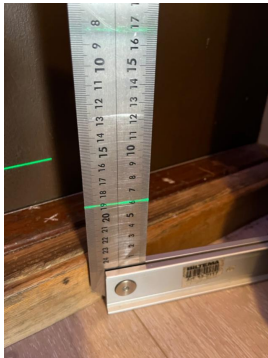
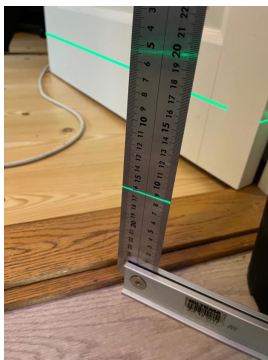
! TG 3 Etasjeskille/gulv mot grunn

Etasjeskille i trebjelkelag fra byggeår er kontrollert for knirk og nedbøyning. Horisontalt avvik målt med laser. Resultatet tilfredsstillende ikke dagens krav til avvik.

Tilstandsgrad 3 gis med bakgrunn i standardens krav til godkjente måleavvik.

- For å få tilstandsgrad 0 eller 1 må høydeforskjeller rettes opp. Det vil imidlertid sjelden være økonomisk rasjonelt som et enkeltstående tiltak i en bolig som dette. Dersom boligen en gang skal renoveres, kan man vurdere slike tiltak.

Kostnadsestimat: 50 000 - 100 000

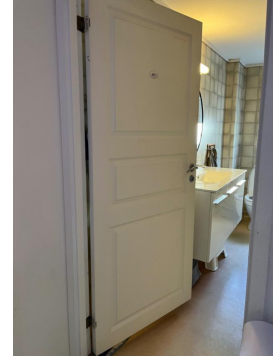
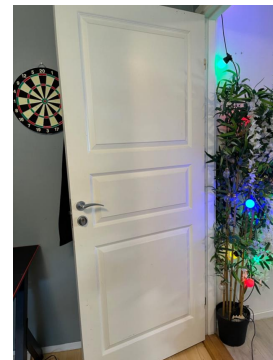
TG 1 Innvendige dører

Malte fyllingsdører av ukjent alder
Overflater er undersøkt og åpne/lukke mekanisme sjekket.
Innvendige dører i god stand.

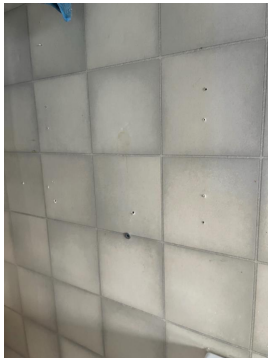
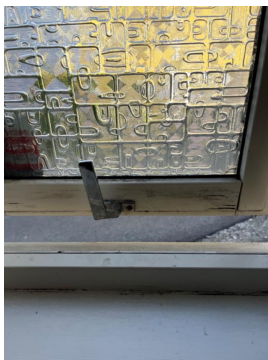
TG 2 Overflater vegger og himling

- Det er påvist tegn til fuktskader i overflater.
- Det er vindu/dør med ikke fuktbestandige materialer i våtsonen (ved vask, dusj, badekar, osv.), løsningen eller byggematerialet er uegnet

- Overflater må utbedres eller skiftes.

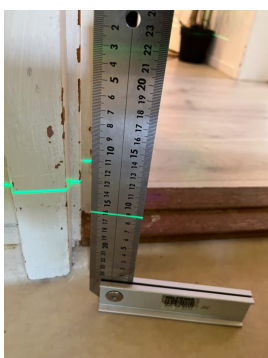
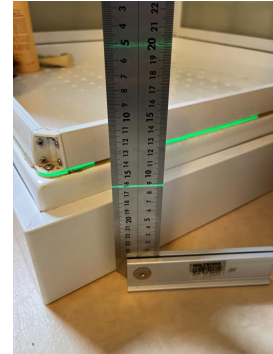
! TG 2 Overflater Gulv

- Det er påvist at gulvoverflaten har sprekker.
- Det er påvist at høydeforskjell fra topp slukrist til gulv/synlig topp membran ved dørterskel er mindre enn 25 mm.
- Det er påvist symptom på fukt/råteskader.

- Overflater må utbedres eller skiftes.

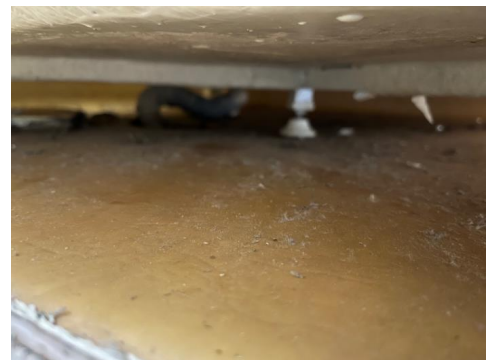
! TG 3 Sluk, membran og tettesjikt

- Våtrommets tettesjikt/membran står foran utbedring/utskiftning.

Kostnadsestimat: 100 000 - 300 000

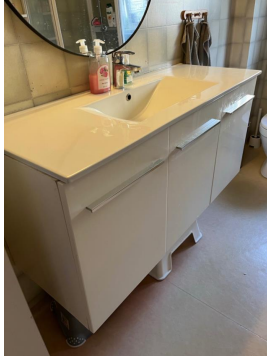
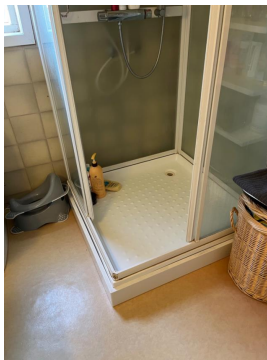
! TG 2 Sanitærutstyr og innredning

- Det er avvik:
Noe bruksslitasje registrert

- Tiltak:
Fungerer med dette avvik

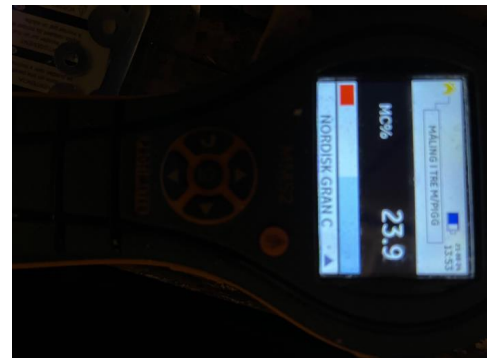
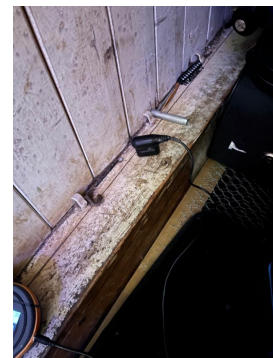
! TG 3 Tilliggende konstruksjoner våtrom

- Hulltaking er ikke foretatt da det allerede er påvist andre avvik i våtsonen.

- Ved andre fuktundersøkelser enn hulltaking, er det påvist indikasjoner på fuktskader.

- Gjennomføre ytterligere undersøkelser og foreta utbedring av skade.

Estimat gjelder nærmere utredning til årsak

Kostnadsestimat: 10 000 - 50 000

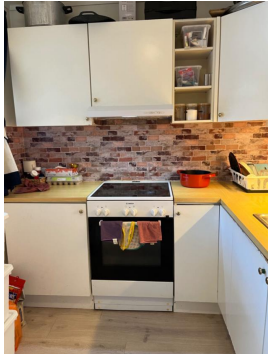
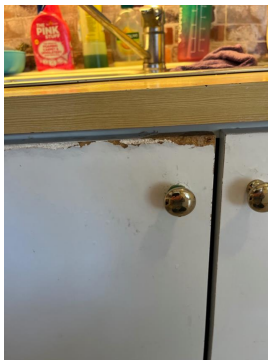
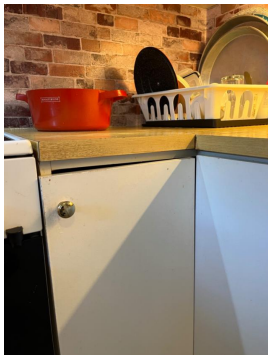
- Det er påvist skader på overflater/kjøkkeninnredning utover normal slitasjegrad.

- Det må påregnes lokal utbedring/utskiftning.

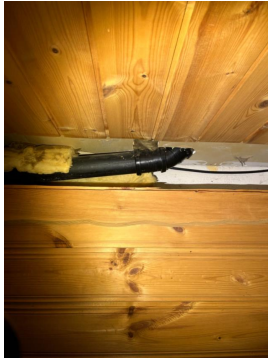
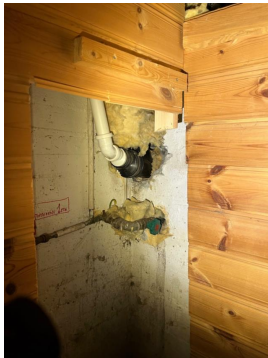
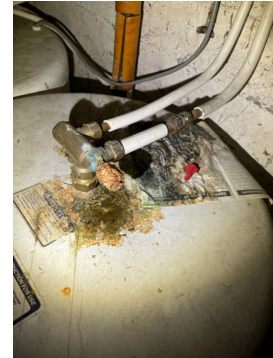
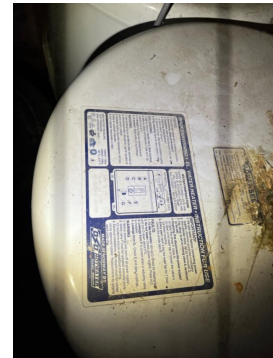
! TG 2 Avløpsrør

Avløpsrør i plast med ukjent alder.

- Det er ikke behov for utbedringstiltak siden anlegget fungerer i dag, men ut ifra alder kan skader plutselig oppstå på eldre anlegg.
