Tilstandsrapport

Enebolig

Helgøyvegen 438, 2350 NES PÅ HEDMARKEN

Oppdragsnr.: 20707-2052

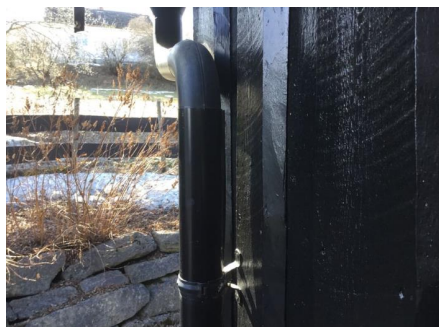
- Takrenner har punktvis lekkasjer.

Frostspreng på takrennedløp.

- Lokal utbedring må utføres.

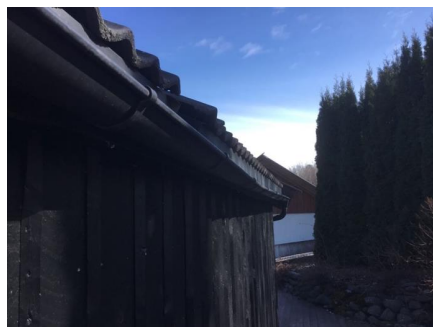
Takrenner har blitt bøyd, sannsynligvis som følge av snøras.

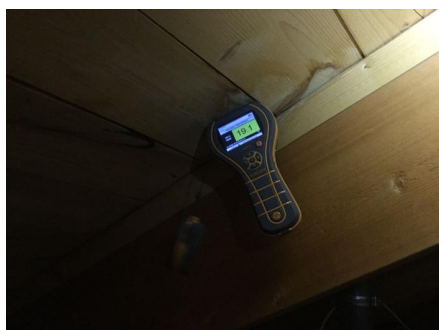
Deler av takkonstruksjonen er undersøkt fra luke/loftstige/gangbart gulv ved hjelp av lommelykt. Isolerte, skrå takflater anses som en risikokonstruksjon på grunn av historisk høy forekomst av skader. Utilstrekkelig lufting og luftlekkasjer kan erfaringsvis føre til kondensskader og isdannelse under kaldere værforhold.

Synlig misfarging på undertak. Ved enkel fuktmåling registrerte jeg fukt. Årsak er lufting fra kloakk. Det er påvist spor etter mus, omfanget er ukjent.

- Lokal utbedring bør utføres.
- Lufting/ventilering bør forbedres.

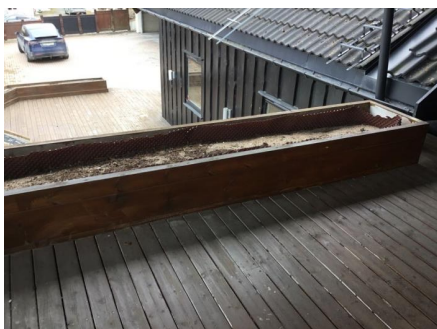
Manglende rekkverk på veranda.

- Det er ikke krav om utbedring av rekkverkshøyde opp til dagens forskriftskrav.
- Lokal utbedring må utføres.

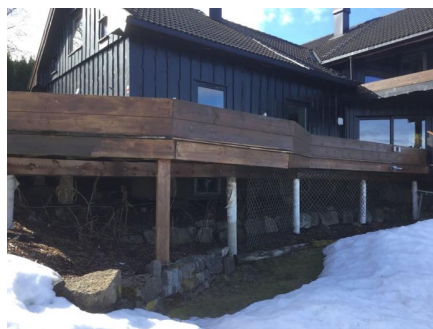
Konstruksjonen har sannsynligvis utilstrekkelig bæreevne. Skjevheter registrert.

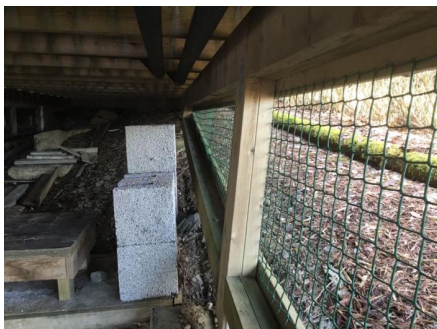
Skjevheter i fundamentering

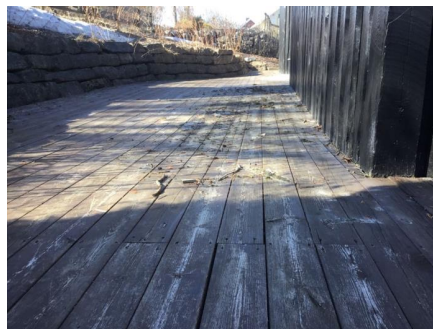
Nedsenk og slitasje på overflater.

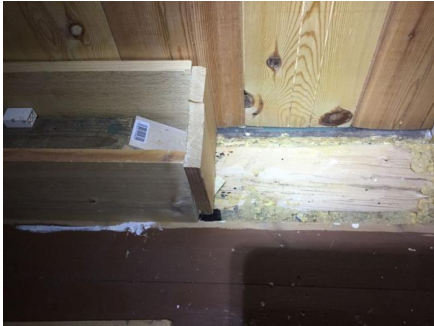
Spor av mus registrert på kneloft, ukjent omfang.

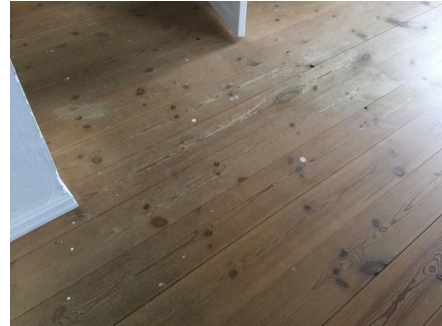
- Det er påvist skader på overflater.

Malingssøl på overflater flere steder.

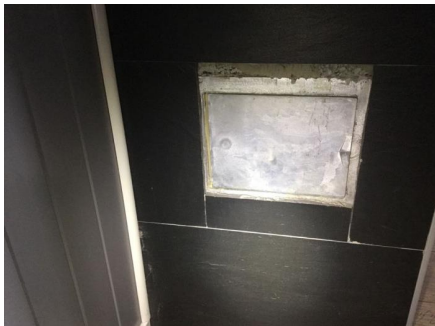
Sotluke plassert i kjeller.

- Det bør foretas nærmere undersøkelser av pipeløp.

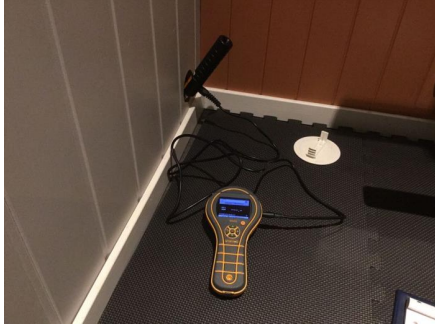
Hulltaking er foretatt og ved fuktmåling registrerte jeg tørre verdier. Jeg gjør oppmerksom på at dette er en stikkprøve og det kan ikke gis garanti for at det ikke er avvik andre steder i konstruksjonen.

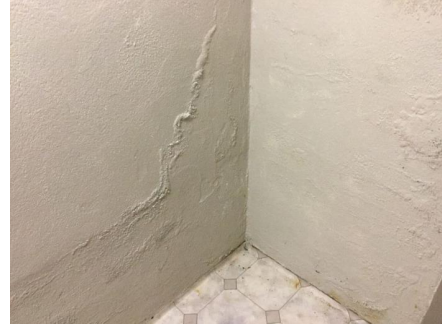
- Det er påvist indikasjoner på noe fuktgjennomtrenging i kjellergulv.
- Det er påvist indikasjoner på noe fuktgjennomtrenging inn i kjellermur.

Saltutslag på vegg.

- Det påviste fuktnivå gir grunn til å overvåke konstruksjonen jevnlig for å se utvikling over tid, og eventuelt foreta tiltak for å unngå fuktskader.

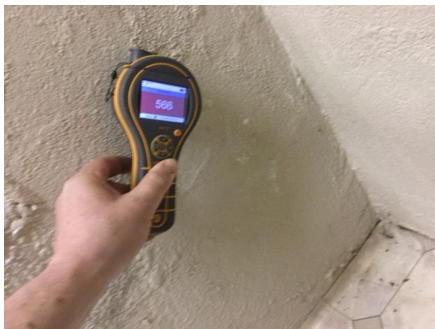
Ved enkle fuktsøk på vegger ble det registrert områder med unormale verdier.

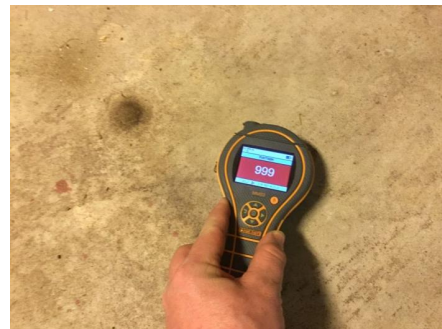
Ved enkle fuktsøk ble det registrert områder med unormale verdier. Betonggulv på eldre bygg er det ikke uvanlig at det registreres forhøyde fuktverdier, som oftest grunnet manglende fuktsperre og sviktende drenering.

Ved enkle fuktsøk på gulv ble det registrert områder med unormale verdier.

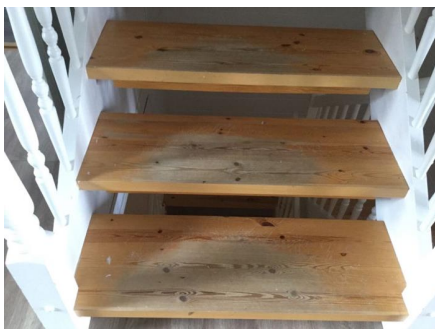
Noe slitasje på overflater.

- Håndløper bør monteres, men det var ikke krav på byggetidspunktet.

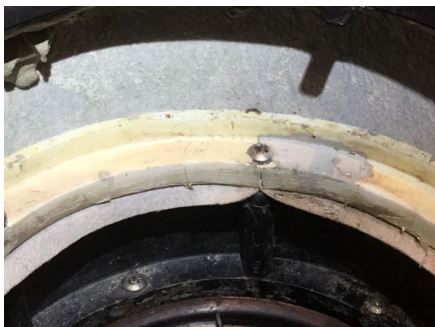
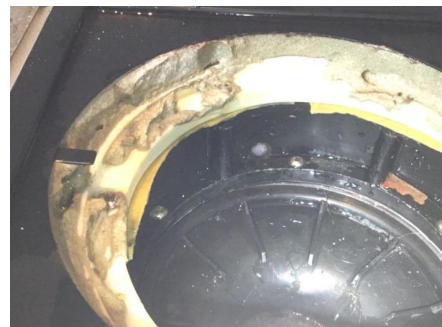
- Det er fare for fukt i konstruksjoner.

Det er hull i forhøyningsring i sluk. Dette må tettes/forhøyningsring byttes da det er fare for fukt i konstruksjon.

Skruer på klemring er strammet for hardt og er deformert. Klemring kan ha hull i forhøyningsring i sluk. Ujevnt trykk mot slukmansjett.

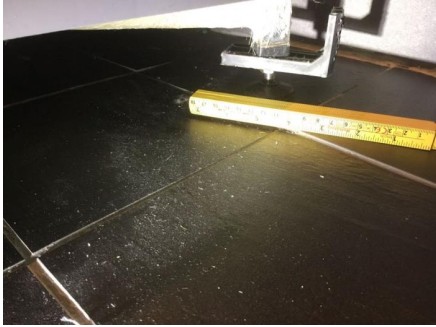
- Det er påvist at flisfuger har riss/sprekker.
- Det er påvist avvik i fallforhold til sluk i forhold til krav i forskrift på byggetidspunktet.

Høydeforskjell på fliser.

For å oppnå tilstandsgrad 0 eller 1, må man bygge om gulvet slik at det har riktig fall mot sluket. Dette vil imidlertid sjelden være økonomisk forsvarlig som et enkeltstående tiltak. Ved en eventuell renovering, påse at gulvet bygges med riktig fall mot sluket.

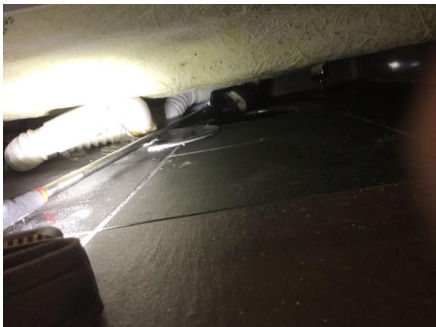
Sluk kontrollert med speil grunner plassering av dusjkabinett.

- Det må foretas utbedring for å unngå fuktskader i konstruksjonen.

Kostnadsestimat: 50 000 - 100 000

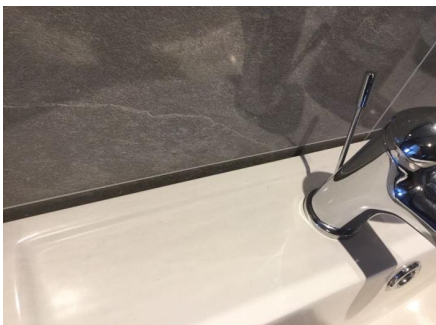
Anbefaler fuge mellom servant og vegg.

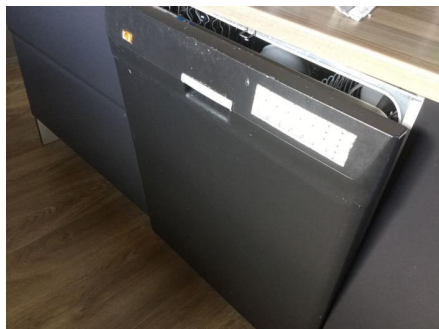
Oppvaskmaskin er malt.

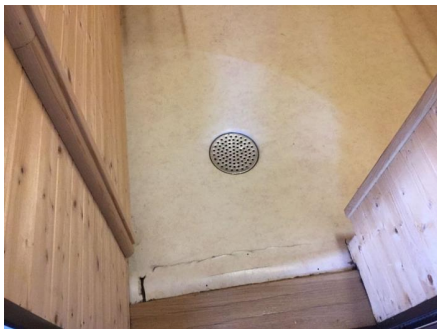
Skader på gulv.

Tiltak må utføres.

Kostnadsestimat: Under 10 000

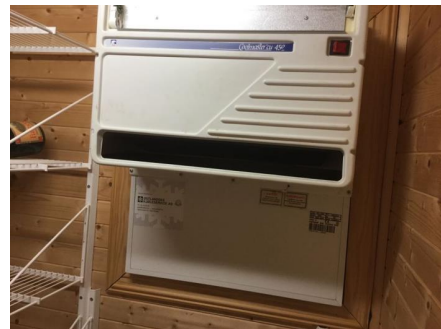
Kjøleaggregat er defekt.

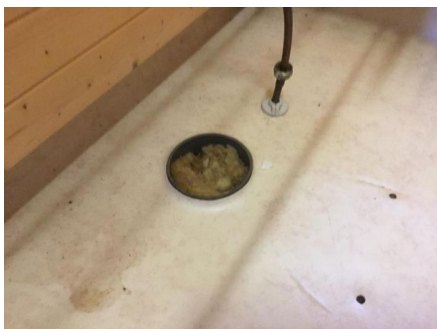
Kjølerom har tidligere vært et toalettrom og rør til toalett er ikke fagmessig forblendet.

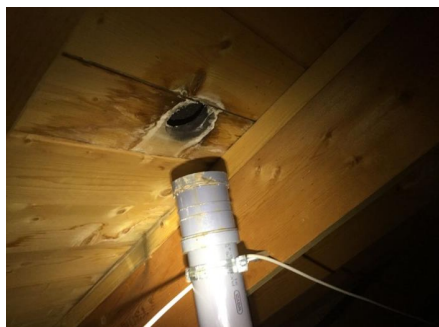
- Det er påvist andre avvik:

Lufting er ikke ført over tak og forårsaker misfarging på undertak.

- Det må foretas tiltak for å lukke avviket.

Jeg anbefaler kontroll utført av fagperson.

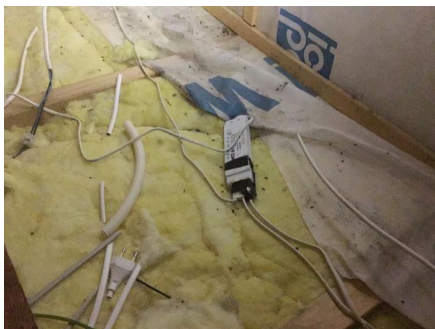
Ufagmessig utførelse på ledningsnett til spotter.

Ja Jeg anbefaler utvidet kontroll utført av registrert elektroinstallasjonsvirksomhet. Kostnadsestimatet i denne rapporten er kun estimert ut fra hva en el-kontroll kan koste. Det bør påregnes høyere kostnader til utbedringer av påviste avvik og eventuelle feil eller mangler på det elektriske anlegget som ikke er avdekt i denne rapporten. Det mangler samsvarserklæring på deler av anlegget, dette skal foreligge på alle arbeider på det elektriske anlegget etter 1999. Manglende håndverksmessig utførelse på deler av arbeid.

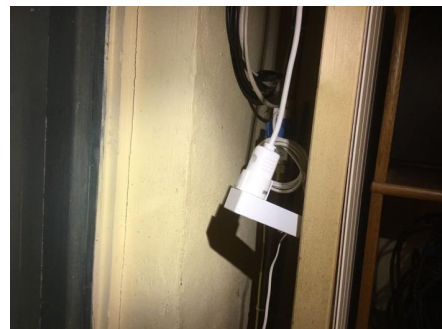
Fast installasjon skal ha fast tilkobling. Skjøteledning er benyttet på fast installasjon.

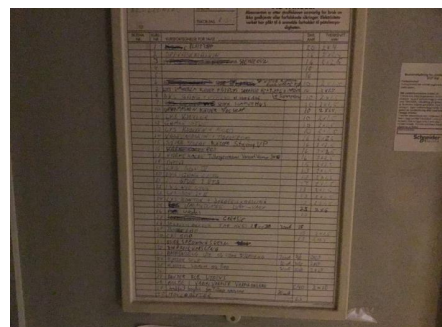
Ufulstendig kursfortegnelse.

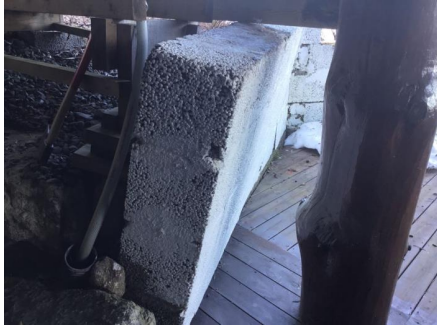
- Det er påvist større sprekker og/eller skjevheter i muren.

Store skjevheter i mur.

- Forstøtningsmuren må rives og ny mur bygges.

Kostnadsestimat: 10 000 - 50 000

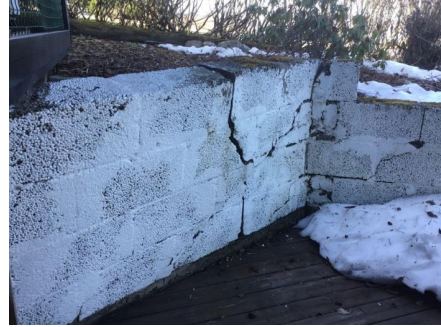
Store sprekker i mur

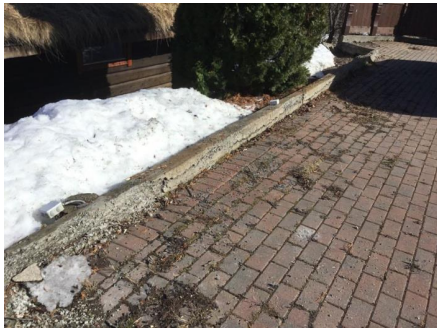
Skader og forvitring på støpt mur.

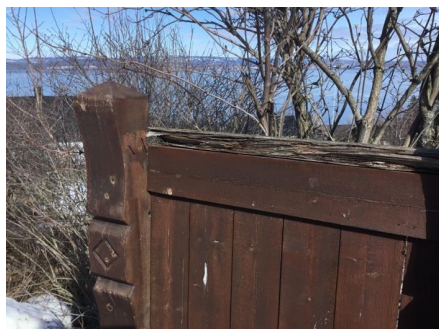
Råteskader på gjerde er registrert.

Råteskade på gjerde.

Vedlikehold og oppgradering må utføres.
