Helgøyvegen 438, 2350 NES PÅ HEDMARKEN

**Flott eiendom med nydelig utsikt.  
Naturskjønne omgivelser.  
Innholdsrik bolig og  
dobbelgarasje. Stor tomt.**

# Flott eiendom med nydelig utsikt. Naturskjønne omgivelser. Innholdsrik bolig og dobbelgarasje.

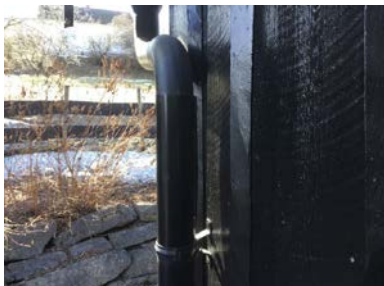
Frostspreng på takrennedeløp.

- Lokal utbedring må utføres.

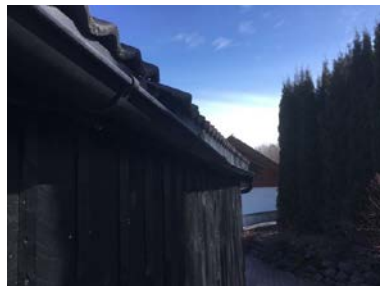
Takrenner har blitt bøyd, sannsynligvis som følge av snøras.

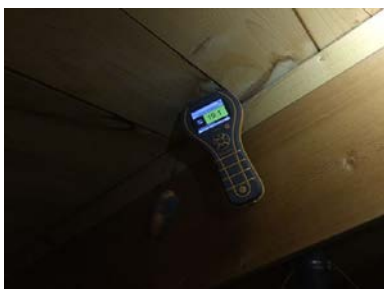
Synlig misfarging på undertak. Ved enkel fuktmåling registrerte jeg fukt. Årsak er lufting fra kloakk. Det er påvist spor etter mus, omfanget er ukjent.

- Lokal utbedring bør utføres.
- Lufting/ventilering bør forbedres.

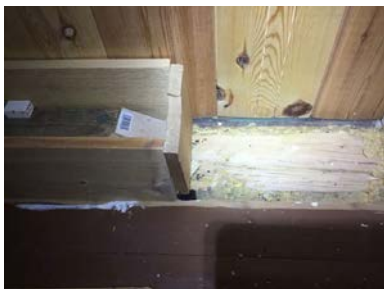
Spor av mus registrert på kneloft, ukjent omfang.

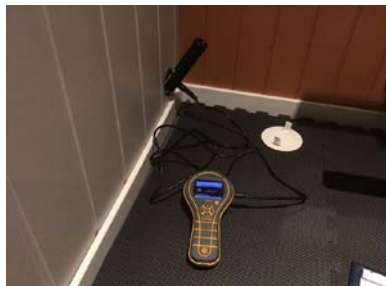
Hulltaking er foretatt og ved fuktmåling registrerte jeg tørre verdier. Jeg gjør oppmerksom på at dette er en stikkprøve og det kan ikke gis garanti for at det ikke er avvik andre steder i konstruksjonen.

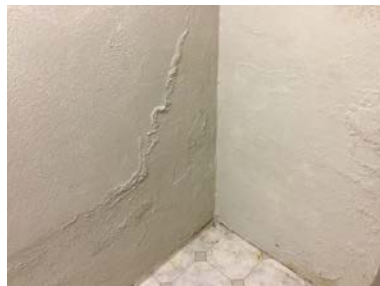
Saltutslag på vegg.

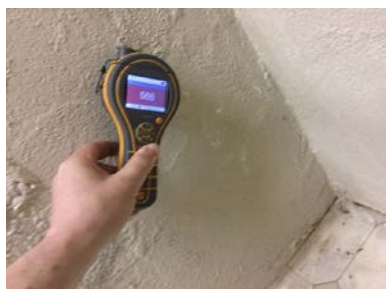
- Det er påvist indikasjoner på noe fuktgjennomtrenging i kjellergulv.
- Det er påvist indikasjoner på noe fuktgjennomtrenging inn i kjellermur.

Ved enkle fuktsøk på vegger ble det registrert områder med unormale verdier.

- Det påviste fuktnivå gir grunn til å overvåke konstruksjonen jevnlig for å se utvikling over tid, og eventuelt foreta tiltak for å unngå fuktskader.

Jeg anbefaler ytterligere undersøkelser av konstruksjonen. Årsakene til avviket er ikke avdekket på grunn av begrensninger i denne rapportens undersøkelsesomfang. Dette krever ytterligere undersøkelser for å fastslå. Konsekvensene av avviket kan eksempelvis være fuktskader og redusert brukstid.

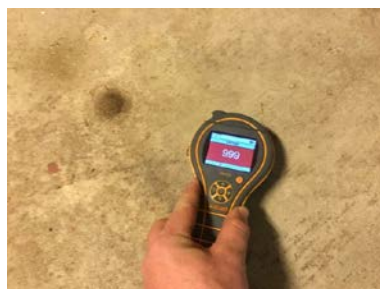
Ved enkle fuktsøk på gulv ble det registrert områder med unormale verdier.

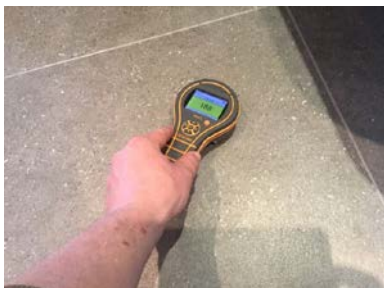
Med enkle fuktsøk ble det ikke registrert unormale verdier.

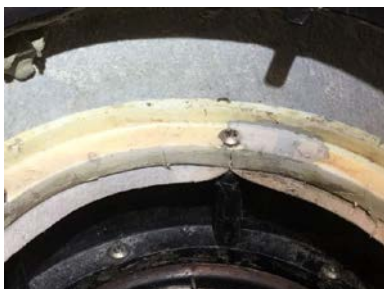
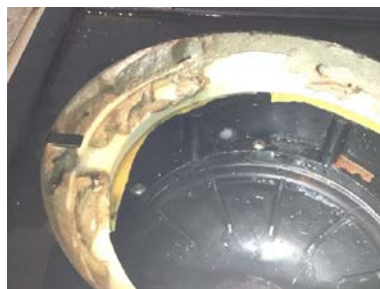
Dette avviket kan redusere levetiden til våtrommet.

Skruer på klemring er strammet for hardt og er deformert. Klemring kan ha hull i forhøyingsring i sluk. Ujevnt trykk mot slukmansjett.

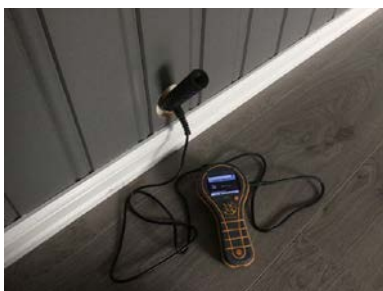
Fuktmåling utført fra tidligere borret hull fra tilstøtende rom.

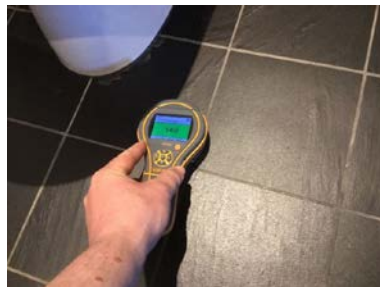
Med enkle fuktsøk ble det ikke registrert unormale verdier.

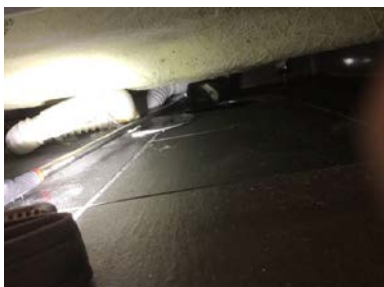
Sluk kontrollert med speil grunner plassering av dusjkabinett.

- Det må foretas utbedring for å unngå fuktskader i konstruksjonen.

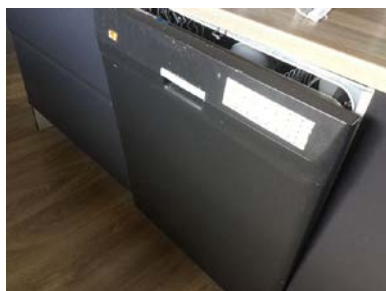
Oppvaskmaskin er malt.

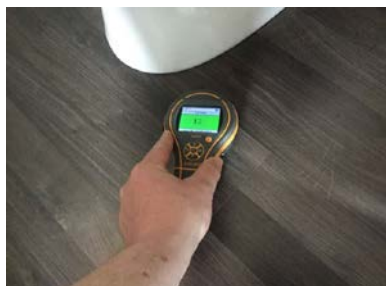
Med enkle fuktsøk ble det ikke registrert unormale verdier.

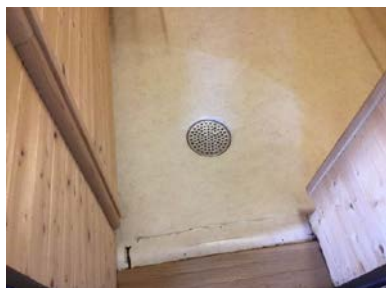
Skader på gulv.

Tiltak må utføres.

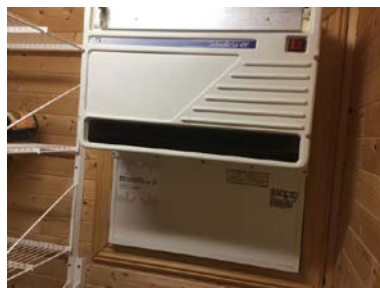
Kjøleaggregat er defekt.

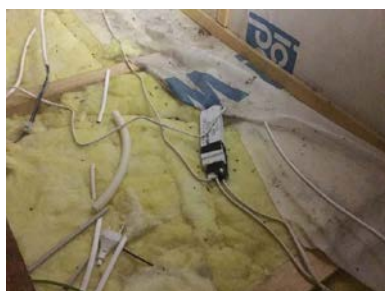
Ufagmessig utførelse på ledningsnett til spotter.

Ja Jeg anbefaler utvidet kontroll utført av registrert elektroinstallasjonsvirksomhet. Kostnadsestimatet i denne rapporten er kun estimert ut fra hva en el-kontroll kan koste. Det bør påregnes høyere kostnader til utbedringer av påviste avvik og eventuelle feil eller mangler på det elektriske anlegget som ikke er avdekt i denne rapporten. Det mangler samsvarserklæring på deler av anlegget, dette skal foreligge på alle arbeider på det elektriske anlegget etter 1999. Manglende håndverksmessig utførelse på deler av arbeid.

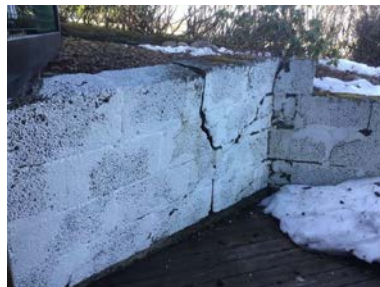
Store sprekker i mur

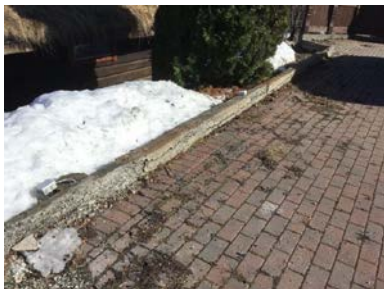
Skader og forvitring på støpt mur.

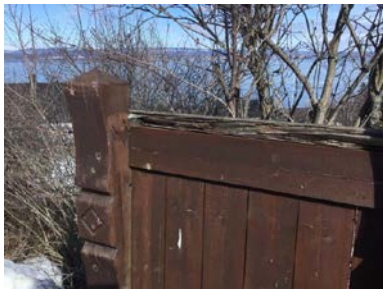
Råteskade på gjerde.

Vedlikehold og oppgradering må utføres.
