# Tilstandsrapport

Enebolig

Helgøyvegen 438, 2350 NES PÅ HEDMARKEN

Befaringsdato: 06.05.2025

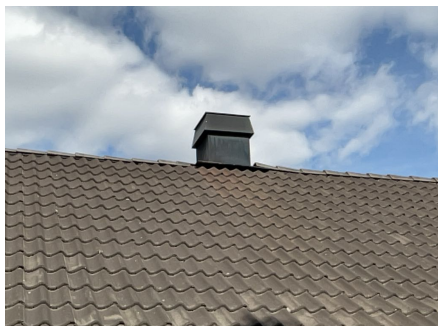
Glippe på beslag rundt pipe.

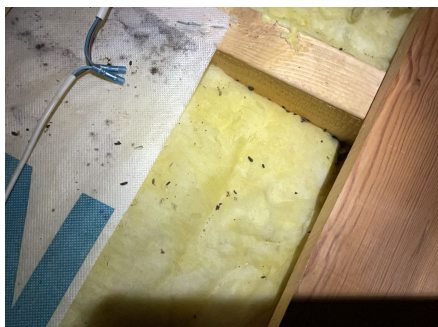
Det er påvist spor etter mus, omfanget er ukjent.

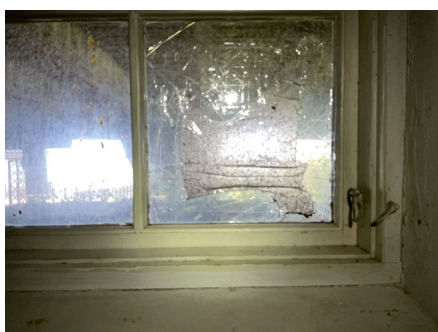
Knust vindu i teknisk rom.

- Kondensering på enkelte glass har medført fuktskader i treverk som kan medføre utskiftningsbehov av enkelte vinduer.
- Vinduer med punkterte/sprukne glass må påregnes skiftes ut, enten hele vinduet eller kun selve glassene.

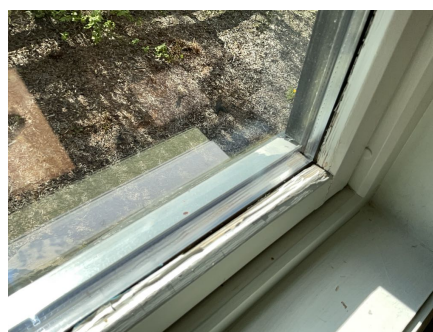
Kondensmerker på enkelte vinduer.

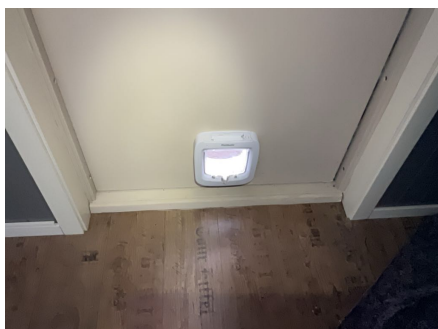
Katteluke montert i dør i kjeller.

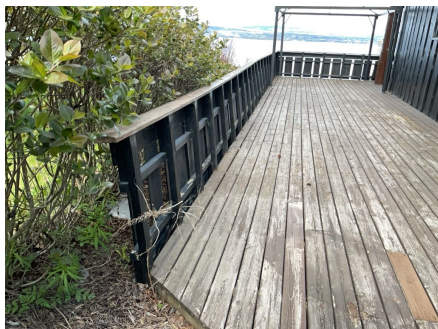
Skjevheter i rekkverk og slitasje på overflater.

- Lokal utbedring må utføres.

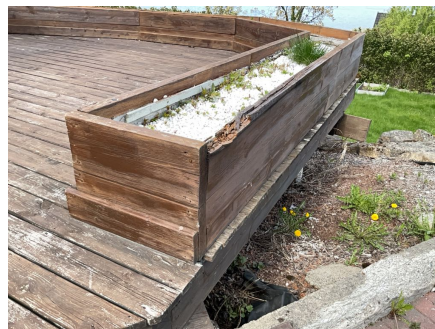
Råteskader på blomsterkasser.

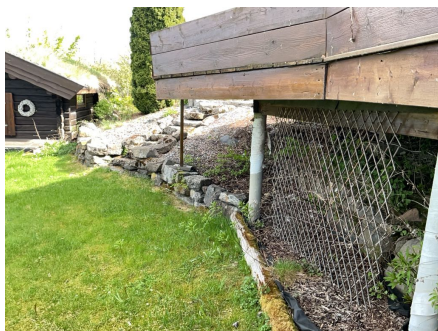
Dårlig understøtting. Konstruksjonen har sannsynligvis utilstrekkelig bæreevne. Råteskader på rekkverk.

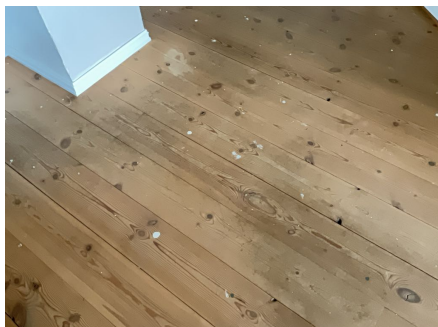
- Det er påvist skader på overflater.

Malingssøl på overflater flere steder.

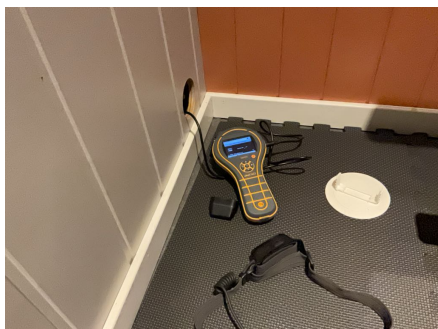
Hulltaking er foretatt og ved fuktmåling registrerte jeg tørre verdier. Jeg gjør oppmerksom på at dette er en stikkprøve og det kan ikke gis garanti for at det ikke er avvik andre steder i konstruksjonen.

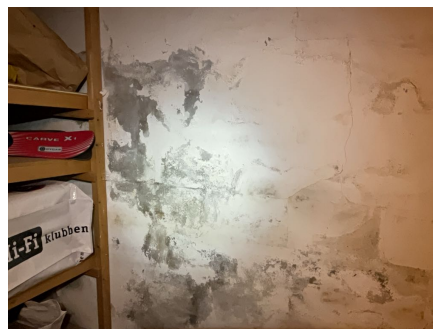
- Det er påvist indikasjoner på noe fuktgjennomtrenging i kjellergulv.
- Det er påvist indikasjoner på noe fuktgjennomtrenging inn i kjellermur.

Saltutslag på vegg.

Jeg anbefaler ytterligere undersøkelser av konstruksjonen. Årsakene til avviket er ikke avdekket på grunn av begrensninger i denne rapportens undersøkelsesomfang. Dette krever ytterligere undersøkelser for å fastslå. Konsekvensene av avviket kan eksempelvis være fuktskader og redusert brukstid.

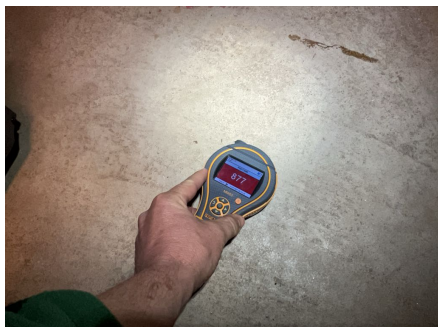
Ved enkle fuktsøk ble det registrert områder med unormale verdier. Betonggulv på eldre bygg er det ikke uvanlig at det registreres forhøyde fuktverdier, som oftest grunnet manglende fuktsperre og sviktende drenering.

Ved enkle fuktsøk på gulv ble det registrert områder med unormale verdier.

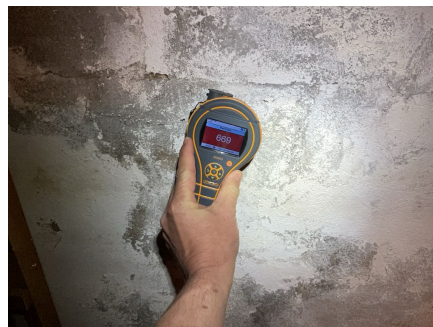
Ved enkle fuktsøk på vegger ble det registrert områder med unormale verdier.

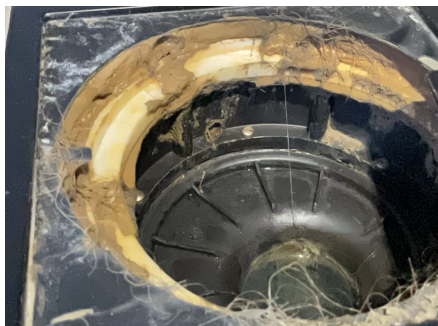
Det er hull i forhøyningsring i sluk. Dette må tettes/forhøyningsring byttes da det er fare for fukt i konstruksjon.

Hull i forhøyningsring i sluk.

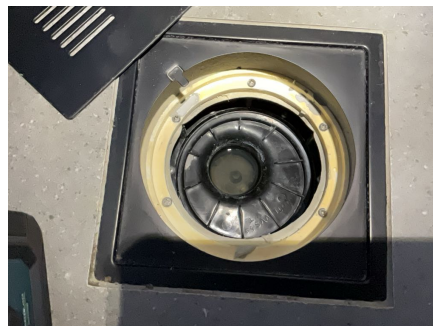
Skruer på klemring er strammet for hardt og er deformert. Klemring kan ha ujevnt trykk mot slukmansjett.

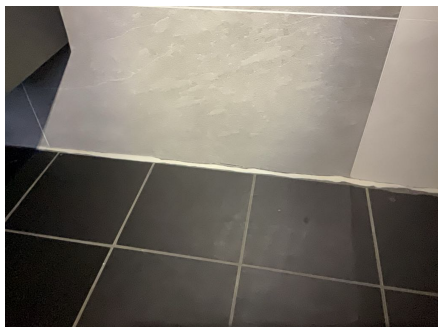
Avvik kan resultere i konsekvenser som for eksempel redusert levetid og fuktrelaterte skader.

Våtromsplater er ikke montert fagmessig.

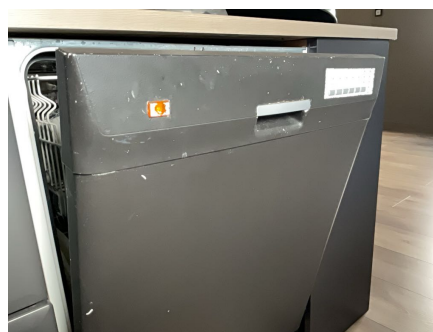
Oppvaskmaskin har malte overflater som hefter noe dårlig mot underlaget.

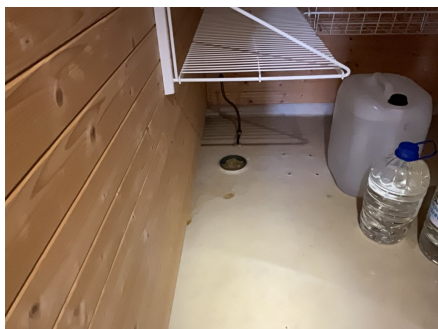
Kjøleaggregat er defekt og kjølerommet virker ikke. Skader på gulv. Det finnes også løsninger som ikke er egnet i rom hvor mat skal oppbevares.

Kjølerom har tidligere vært et toalettrom og rør til toalett er ikke fagmessig forblendet.

- Det må lages luftespalter mellom kjølerommet og tilstøtende konstruksjoner.

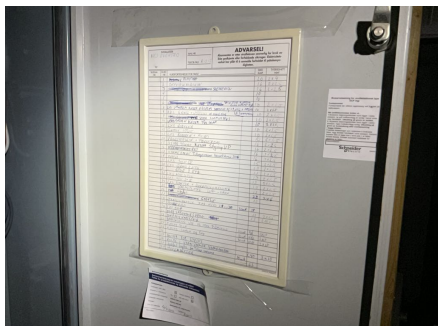
Ufulstendig kursfortegnelse.

Ja Jeg anbefaler utvidet kontroll utført av registrert elektroinstallasjonsvirksomhet. Det bør påregnes høyere kostnader til utbedringer av påviste avvik og eventuelle feil eller mangler på det elektriske anlegget som ikke er avdekt i denne rapporten. Det mangler samsvarserklæring på deler av anlegget, dette skal foreligge på alle arbeider på det elektriske anlegget etter 1999.

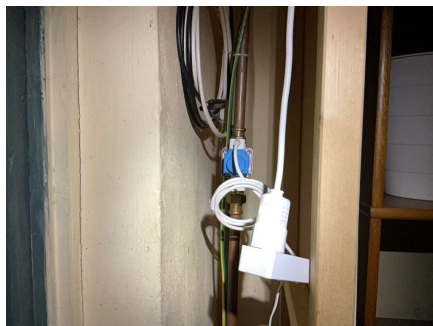
Fast installasjon skal ha fast tilkobling. Skjøteledning er benyttet på fast installasjon.

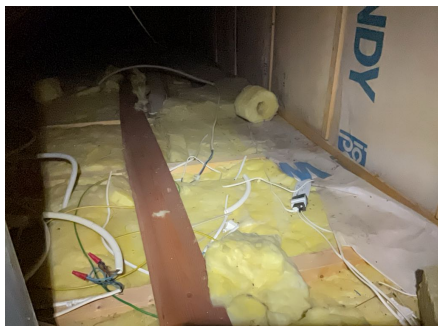
Ufagmessig utførelse på ledningsnett til spotter.

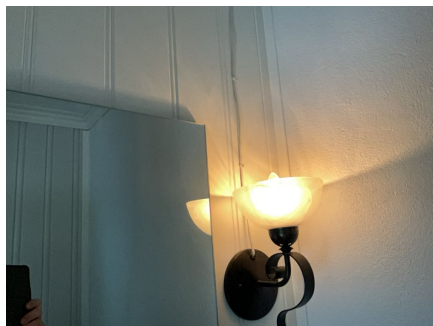
Ujordet ledning er benyttet i fast installasjon

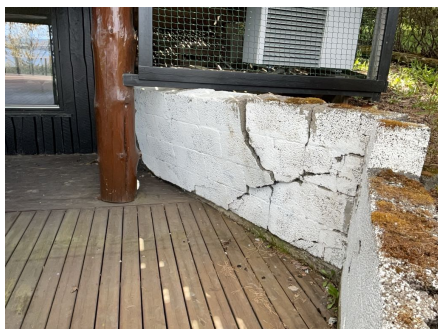
- Det er påvist større sprekker og/eller skjevheter i muren.

Store sprekker i mur

- Forstøtningsmuren må rives og ny mur bygges.

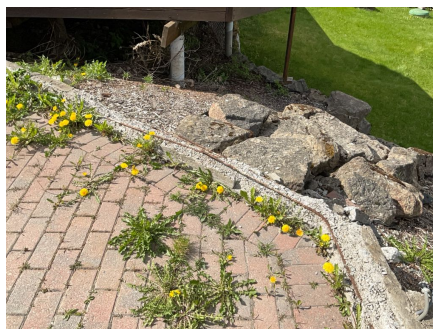
Skader og forvitring på støpt mur.

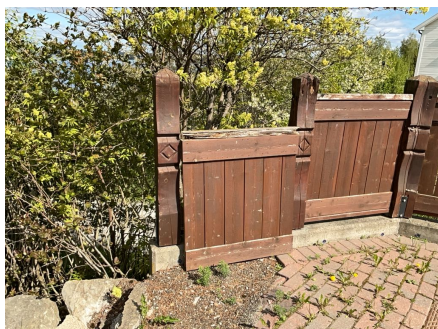
Råteskader på gjerde er registrert.

Råteskade på gjerde.

Vedlikehold og oppgradering må utføres.
