Helgøyvegen 438, 2350 NES PÅ HEDMARKEN

**Flott eiendom med nydelig utsikt.  
Naturskjønne omgivelser.  
Innholdsrik bolig og  
dobbelgarasje. Stor tomt.**

**Oppdragsnr.:** 1214240015

15.05.2025

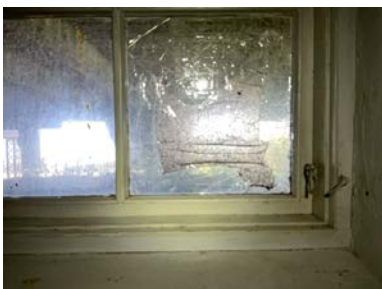
Knust vindu i teknisk rom.

- Kondensering på enkelte glass har medført fuktskader i treverk som kan medføre utskiftningsbehov av enkelte vinduer.
- Vinduer med punkterte/sprukne glass må påregnes skiftes ut, enten hele vinduet eller kun selve glassene.

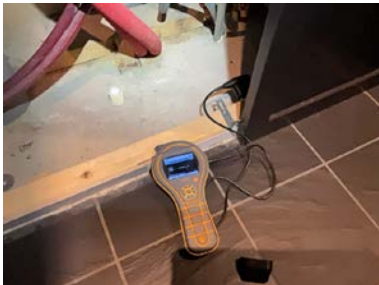
Ved fuktsøk ble det ikke registrert unormale verdier.

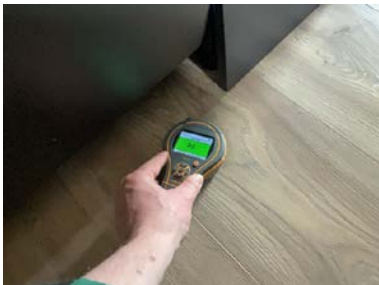
Med enkle fuktsøk ble det ikke registrert unormale verdier.
