Helgøyvegen 438, 2350 NES PÅ HEDMARKEN

**Flott eiendom med nydelig utsikt.  
Naturskjønne omgivelser.  
Innholdsrik bolig og  
dobbelgarasje. Stor tomt.**

**Oppdragsnr.:** 1214240015

15.05.2025

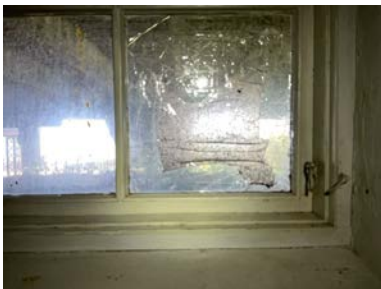
Knust vindu i teknisk rom.

- Kondensering på enkelte glass har medført fuktskader i treverk som kan medføre utskiftningsbehov av enkelte vinduer.
- Vinduer med punkterte/sprukne glass må påregnes skiftes ut, enten hele vinduet eller kun selve glassene.

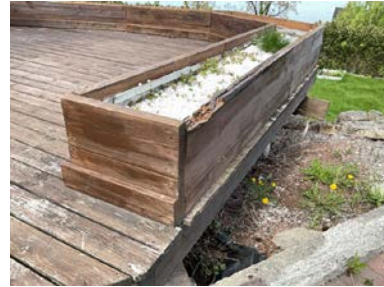
Skjevheter i rekkverk og slitasje på overflater.

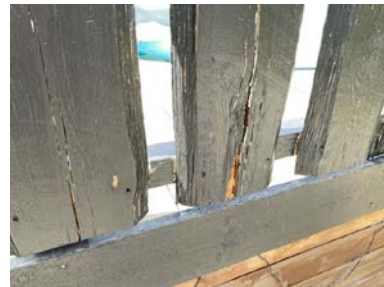
Dårlig understøtting. Konstruksjonen har sannsynligvis utilstrekkelig bæreevne. Råteskader på rekkverk.

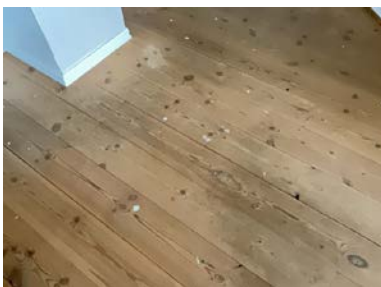
- Det er påvist skader på overflater.

Malingssøl på overflater flere steder.

Bygningsdelen fungerer med dette avviket, men for å lukke avviket må det gjøres tiltak.

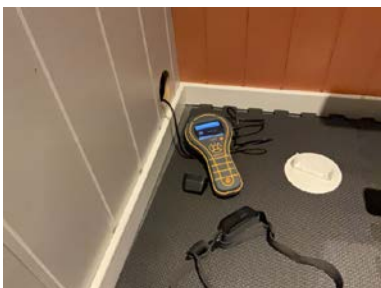
- Det er påvist indikasjoner på noe fuktgjennomtrenging i kjellergulv.
- Det er påvist indikasjoner på noe fuktgjennomtrenging inn i kjellermur.

Ved enkle fuksøk ble det registrert områder med unormale verdier. Betonggulv på eldre bygg er det ikke uvanlig at det registreres forhøyde fuktverdier, som oftest grunnet manglende fuktsperre og sviktende drenering.

Hulltaking er foretatt og ved fuktmåling registrerte jeg tørre verdier. Jeg gjør oppmerksom på at dette er en stikkprøve og det kan ikke gis garanti for at det ikke er avvik andre steder i konstruksjonen.

Jeg anbefaler ytterligere undersøkelser av konstruksjonen. Årsakene til avviket er ikke avdekket på grunn av begrensninger i denne rapportens undersøkelsesomfang. Dette krever ytterligere undersøkelser for å fastslå. Konsekvensene av avviket kan eksempelvis være fuktskader og redusert brukstid.

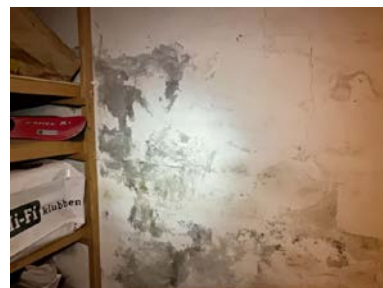
Saltutslag på vegg.

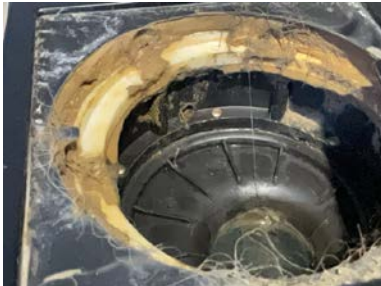
- Det er fare for fukt i konstruksjoner.

Det er hull i forhøyningsring i sluk. Dette må tettes/forhøyningsring byttes da det er fare for fukt i konstruksjon.

Hull i forhøyningsring i sluk.

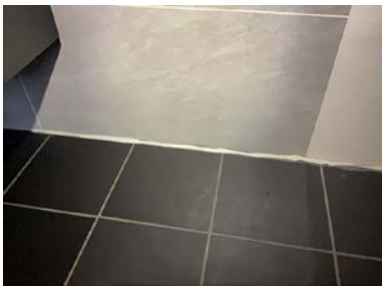
Avvik kan resultere i konsekvenser som for eksempel redusert levetid og fuktrelaterte skader.

Våtromsplater er ikke montert fagmessig.

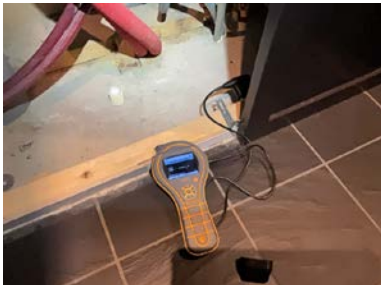
Ved fuktsøk ble det ikke registrert unormale verdier.

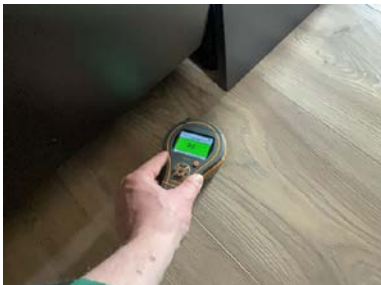
Med enkle fuktsøk ble det ikke registrert unormale verdier.

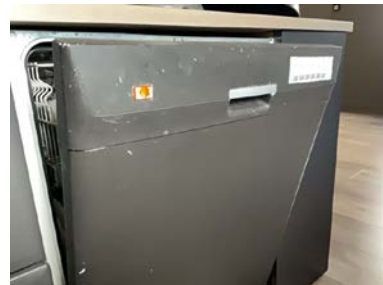
Oppvaskmaskin har malte overflater som hefter noe dårlig mot underlaget.

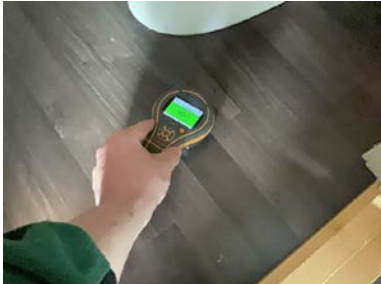
Med enkle fuktsøk ble det ikke registrert unormale verdier.

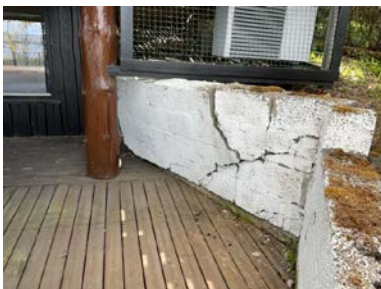
Store sprekker i mur

- Forstøtningsmuren må rives og ny mur bygges.

Kostnadsestimat: 10 000 - 50 000

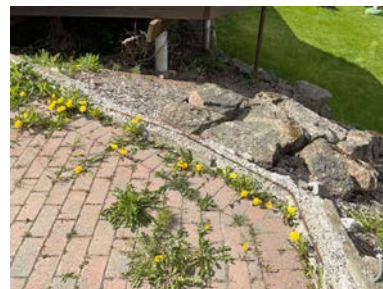
Skader og forvitring på støpt mur.

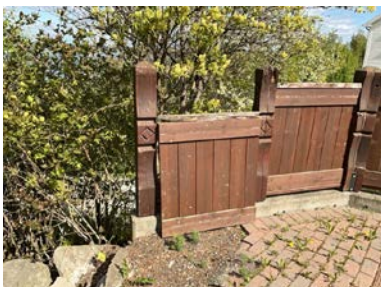
Råteskade på gjerde.

- Det må foretas tiltak for å lukke avviket.

Vedlikehold og oppgradering må utføres.
