Leilighet  
Statsrådvegen 120 A  
2074 Eidsvoll Verk

Dato: 17/03/2025

| Befaringsdato: | 13.03.2025 |

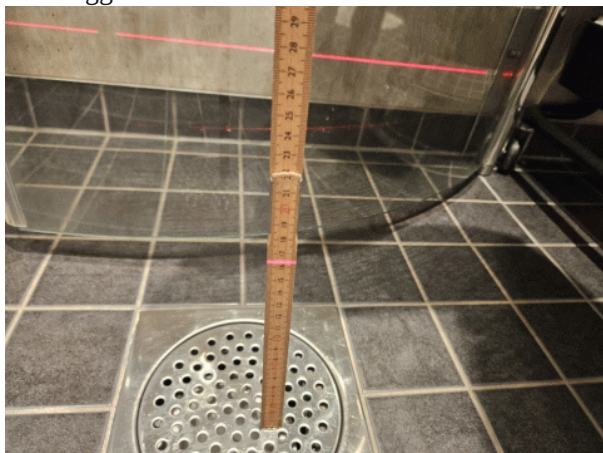
**TG 2** 1.1.2 Overflate gulv

Det er ikke påvist tilfredsstillende fall til sluket. Se under.

Det er ikke påvist tilfredsstillende høydeforskjell fra toppen av sluket til toppen av membranen ved dørterskelen. Se under.

Det ble utført en enkel test av overflatene der det registreres ikke tilfredsstillende fall på gulv mot sluk. Det ble målt til 20mm og kravet er 25mm. TG2

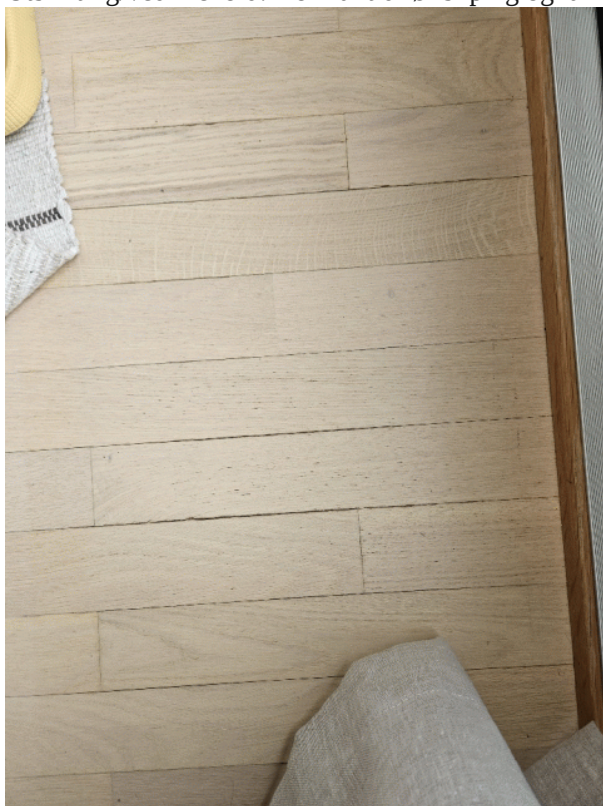
Parkettgulv har fuktsveller ved balkongdør, ellers fremstår parkettgulvet i normal god stand. TG2
