# Tilstandsrapport

Enebolig

Rosterudvegen 3, 2040 KLØFTA

Befaringsdato: 18.03.2024

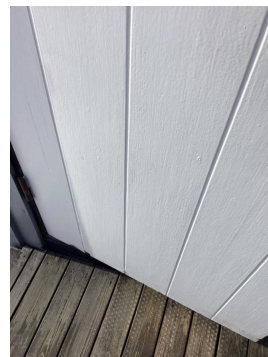
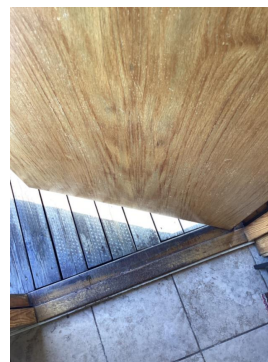
### ! TG 2 Ytterdør

Laminert hovedytterdør i lakkert/malt utførelse.

For å lukke dette avviket må døren skiftes. Det vurderes til at døren fortsatt fungerer med avviket.

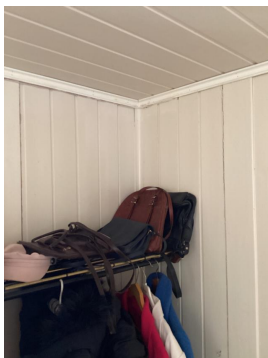
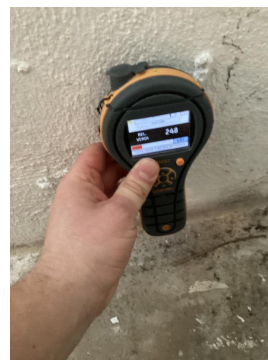
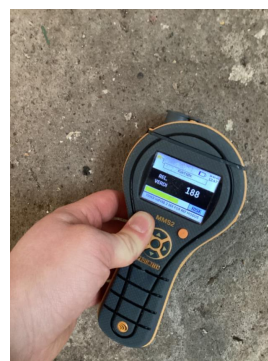
Pipevanger er ikke synlige.

2 av sidene på pipevanger i 1. etasje er ikke synlige.

- Pipevanger må gjøres tilgjengelig.

Kostnadsestimat: 10 000 - 50 000

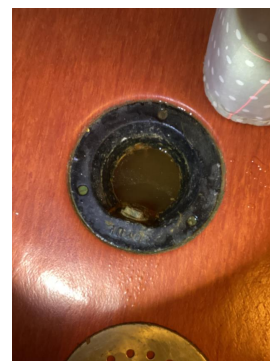
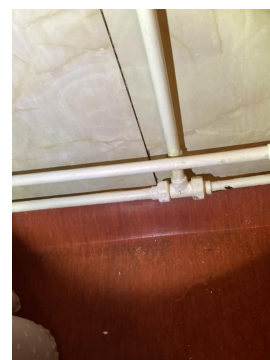
Våtrommet og våtrommets tettesjikt har nådd en alder som tilser at avvik plutselig kan oppstå, spesielt ved en bruksendring. Det registreres stedvis fuktsvelling i baderomsplater.

- Våtrommet må totalrenoveres. Alle forhold med tettesjikt, våtsone, sluk m.m. må dokumenteres.

**Kostnadsestimat: Over 300 000**

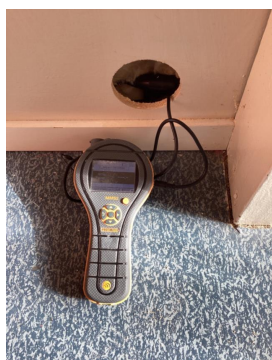
### ! TG 0 Tilliggende konstruksjoner våtrom

Hulltaking er foretatt uten å påvise unormale forhold. Hulltaking er foretatt i gang. Fuktkvotemåling (vekt%) i konstruksjonen ble målt til 0.

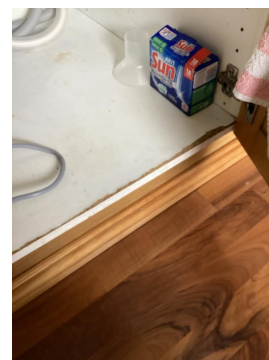
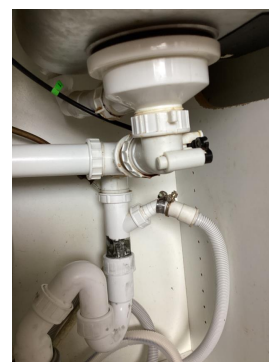
Det er en lekkasje i avløpssystemet til vasken.

For å lukke avviket må det påregnes overflatebehandling. Kjøkkenet fungerer i dag med avviket.

Årsak til lekkasje bør fastslås og utbedres.

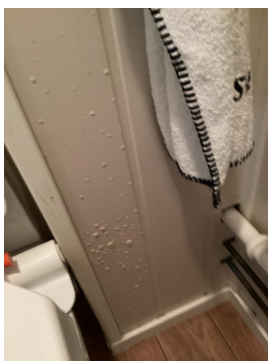
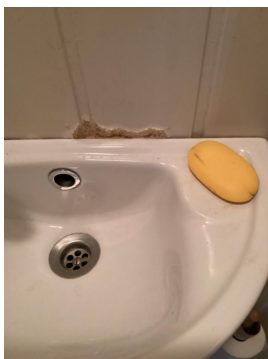
- Toalettrom har kun naturlig avtrekk fra rommet, NS 3600 krever mekanisk avtrekk for å kunne gi TG 0/1.
- Toalettrom mangler tilluftsventilering, f.eks. spalte/ventil ved dør.
- Det er avvik:

Det registreres stedvis fuktsvelling på veggoverflater.

- Mekanisk avtrekk bør etableres på toalettrom.
- Det bør etableres tilfredsstillende tilluft til toalettrom, f.eks. luftespalte ved dør e.l.
- Tiltak:

Overflatebehandling av vegger anbefales.
