# Tilstandsrapport

Enebolig

Direktør Sæthersgate 12, 4100 JØRPELAND

Befaringsdato: 07.01.2026

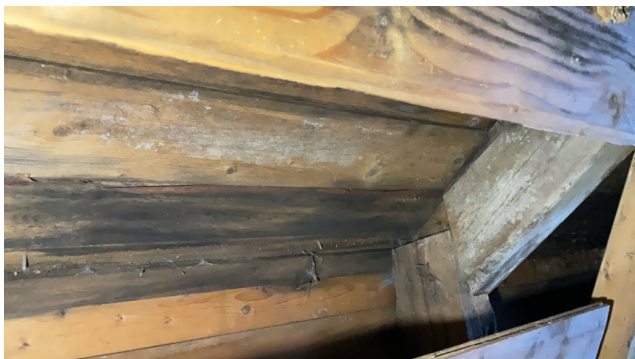
Det er hull i himlingen på soverommet på loftet i forbindelse med tidligere lekkasje. Det er begynnende råte i undertaket på dette stedet.

Undertak er synlig fra hull i himling loftsetasje.

Det bør etableres lufting og diffusjonssperre i takkonstruksjonen, samt etterisoleres der dette mangler. Hull i himlingen og begynnende råte i undertaket må utbedres for å hindre videre fuktskader og forringelse av konstruksjonen. Manglende tiltak kan føre til økt risiko for råte, muggvekst og redusert levetid på takkonstruksjonen.

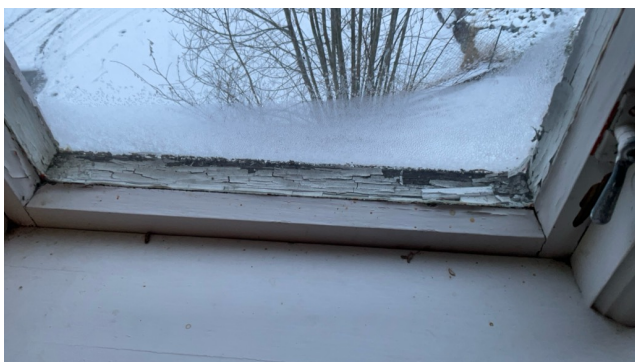
- Det er påvist at enkelte vinduer er vanskelig å åpne/lukke.
- Det er påvist et betydelig antall vinduer med punkterte eller sprukne glassruter.
- Det er påvist vinduer med fukt/råteskader.

Det er ikke etablert sålebensbeslag eller tilsvarende under vinduene, noe som medfører økt risiko for fuktskader og redusert levetid på vinduene.

Det bør etableres sålebensbeslag under vinduene for å hindre vanninntrengning og redusere risikoen for fuktskader, slik at vinduenes levetid forlenges. Manglende tiltak kan føre til ytterligere råteskader og behov for utskifting av vinduer.

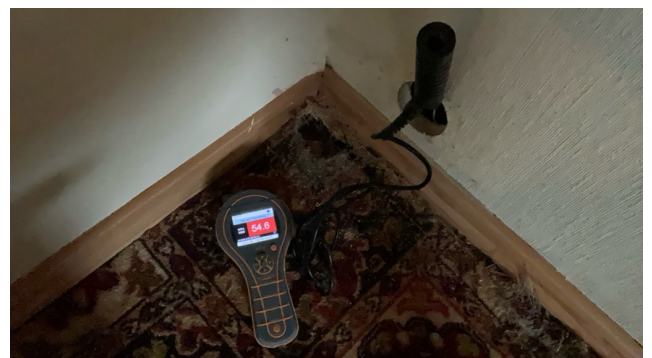
Hulltaking er foretatt og det er påvist avvik i konstruksjonen. Hulltaking er foretatt i kjellerstue. Fuktkvotemåling (vekt%) i konstruksjonen ble målt til 55 %.

- Det er i hulltaking påvist fukt-/råteskader.

Det er registrert høyt fuktnivå i den innforede treveggen i kjellerstuen.

Fuktkvotemåling (vekt%) i konstruksjonen ble målt til 55 %.

Det må gjennomføres utbedring av fukt- og råteskader i konstruksjonen for å hindre videre skadeutvikling og redusere risiko for sopp, mugg og forringelse av innneklimaet.

Videre undersøkelser bør utføres for å kartlegge omfanget av skadene og årsaken til fuktinntrengningen, slik at nødvendige tiltak kan iverksettes for å forhindre gjentakelse.

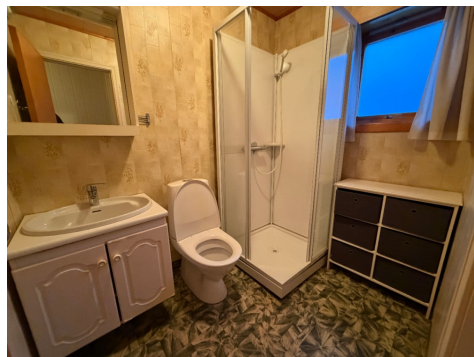
Gammelt belegg og rustent soilsluk er observert. Det er sprekk i veggvinyl, og vindu er plassert i våtsone. Det er motfall på gulvet fra dusjkabinett mot servant, samt svelling på innredningen.

Våtrommet bør totalrenoveres, inkludert utskifting av gammelt belegg og rustent soilsluk, utbedring av sprekk i veggvinyl, og vurdering av vinduets plassering i våtsone. Motfall på gulvet og svelling på innredningen må også utbedres.

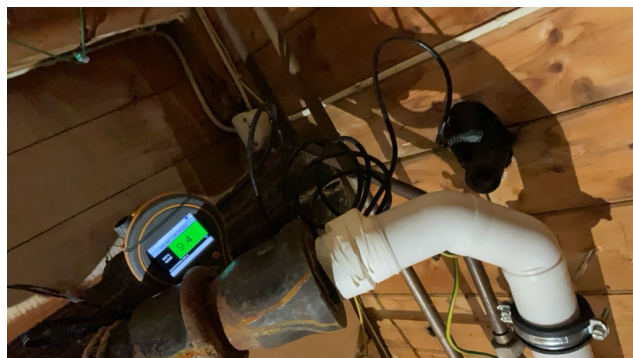
Hulltaking er utført fra kjellertak mot våtsone på badet. Det ble ikke avdekket unormale forhold på undersøkelsesstedet. Det presiseres at hulltaking kun er en stikkprøve, og at funnene derfor ikke kan utelukke eventuell fukt eller skader i andre deler av våtrommets konstruksjoner.

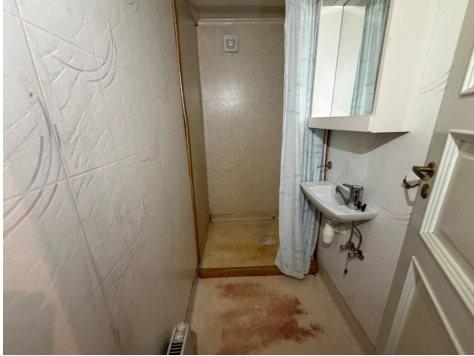
Det er registrert skader på vinylbelegget på gulvet, samt glipper i både veggvinyl og våtromstapet på veggene. Det er også observert svertesopp i sveiseskjøtene på vinylgulvet.

Skader og utettheter i eksisterende belegg medfører risiko for vanninntrengning og fuktskader i underliggende konstruksjoner, samt økt fare for sopp- og muggdannelse.

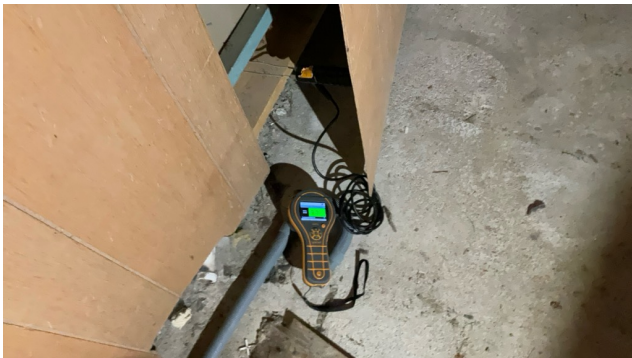
Hulltaking er utført fra tilstøtende rom mot våtsone på badet. Det ble ikke avdekket unormale forhold på undersøkelsesstedet. Det presiseres at hulltaking kun er en stikkprøve, og at funnene derfor ikke kan utelukke eventuell fukt eller skader i andre deler av våtrommets konstruksjoner.

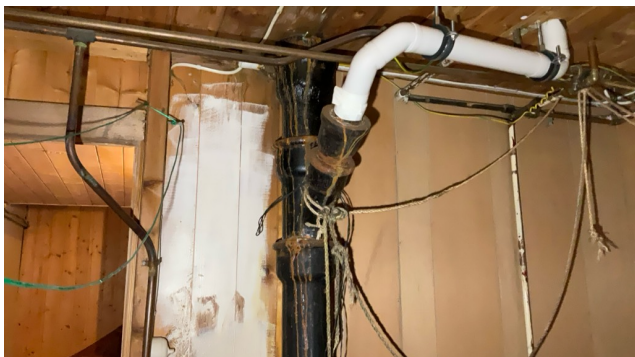
- Mer enn halvparten av forventet brukstid er passert på innvendige avløpsledninger.
- Det er påvist at avløpsrør av jern har store rustskader.
