# TILSTANDSRAPPORT

Michael Krohns gate 54

5057 BERGEN

Befaring utført den 21.07.2025 av:

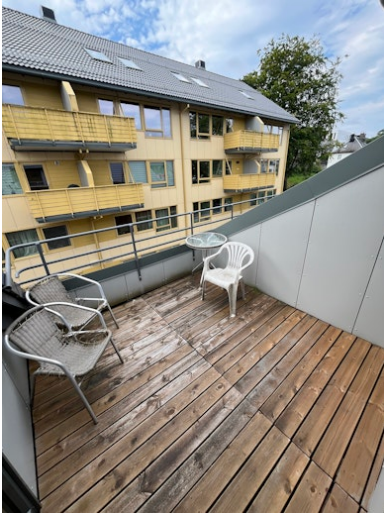
Det er ikke registrert skader eller forhold med behov for tiltak utover normalt vedlikehold.  
Det registreres for store åpninger i rekkverk. TG2 på dette.

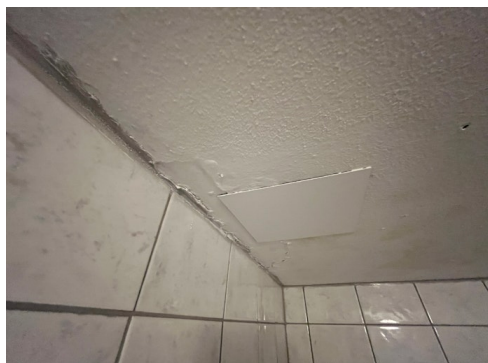
Ujevn silikonfuge mot tak, noe fukt påkjenning i tak over badekar.

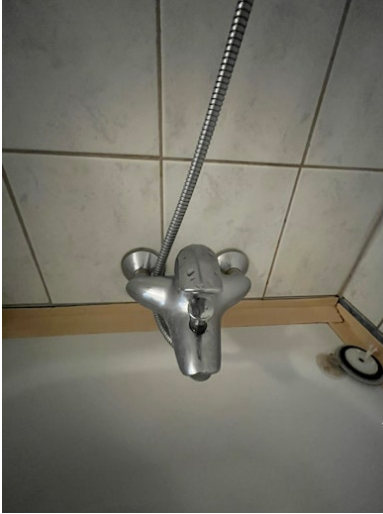
Vannførende installasjoner begynner å ha oppnådd forventet levetid og utskifting må påberegnes på sikt.

Det renner ut vann fra både tappekran og dusjhode ved bruk.

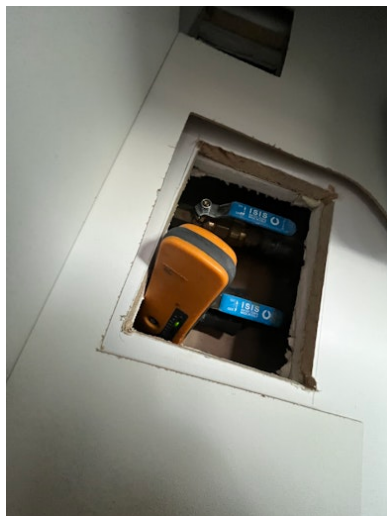
Det er utført søk etter fukt fra tilstøtende rom. Ingen tegn til forhøyede fuktverdier på baksiden av membran på tilfeldige valgte plasser.

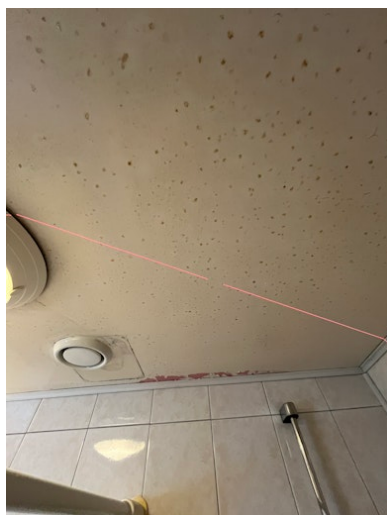
Taket bære preg av tidligere høy fukt påkjenning. noe malings flassing. Slitte fuger og silikon.

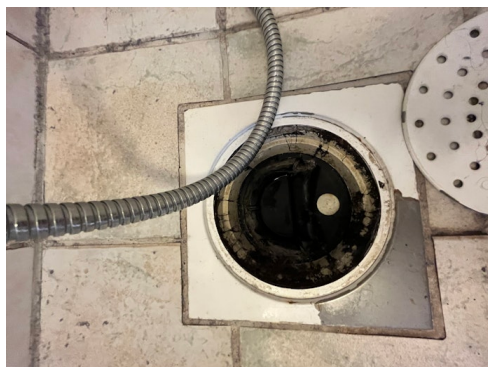
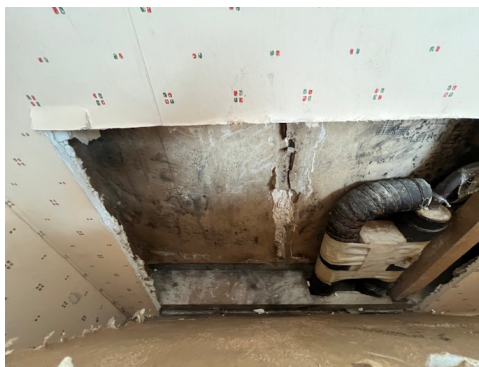
Det er synlig bruk av både membran og mansjett under klemring i sluk.

Det ble avdekket symptomer på svikt i tettesjiktet på befaringsdagen. Våtrommet må oppgraderes for å tåle normal bruk etter dagens krav. Det er påvist lekkasje i dusjveggen, dusjen har ikke vært i bruk på flere år.
