# Tilstandsrapport

Enebolig

Flakstadvegen 319, 1929 AULI

Befaringsdato: 16.09.2025

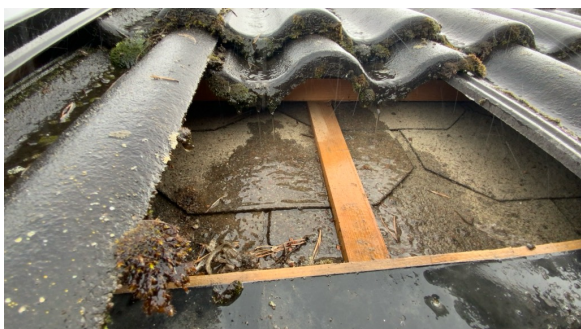
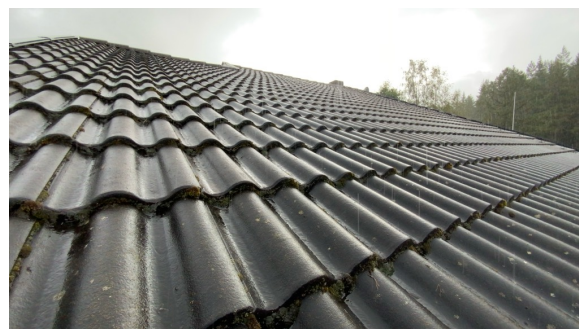
- Tidspunkt for utskiftning av takteking nærmer seg.
- Når takteking og undertak begynner å bli gamle, øker risikoen for lekkasjer, noe som kan føre til omfattende og kostbare reparasjoner av underliggende konstruksjoner dersom en ikke foretar tiltak på konstruksjonene før dette oppstår.

Frostsprengning oppstår når det trenger vann ned i taksteinene, noe mose og lav bidrar til. Det kan oppstå lekkasjer ved gamle undertak med underlagstekking ved at papp sprekker i skjøter og lignende.

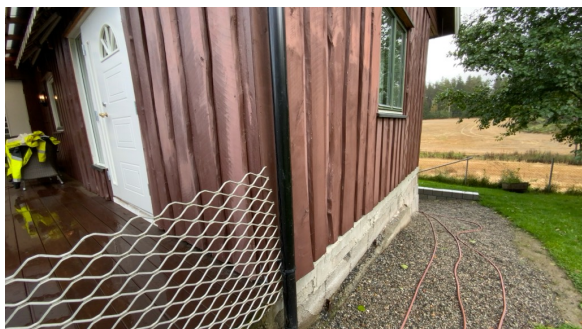
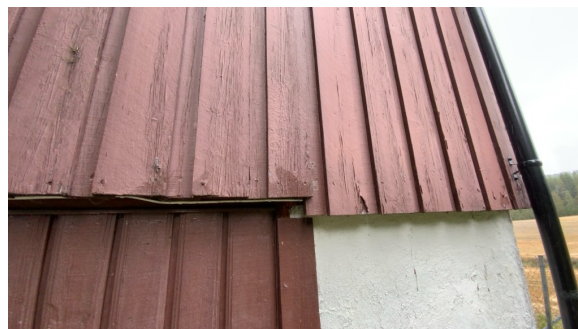
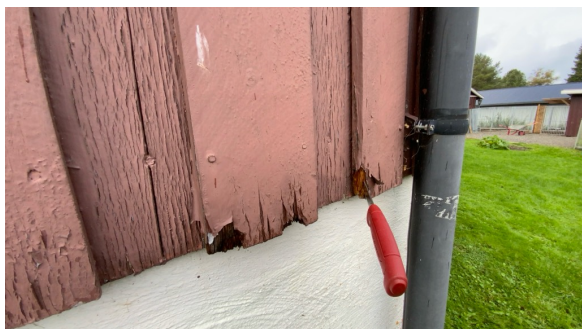
- Det er ingen eller liten lufting i nedre kant av kledning mot grunnmur.
- Det er påvist spredte råteskader i bordkledningen.

- Uten tilstrekkelig lufting bak bordkledningen kan fuktighet som trenger inn bak bordene eller gjennom veggen innenfra ikke tørke opp. Dette skaper ideelle forhold for råtesopp og muggvekst.
- Lokal utbedring må utføres.

Skadet panel og vindskier må skiftes for at fasaden skal ha tilstrekkelig klimabeskyttelse for yttervegger og for å unngå fukt- og vindbelastning. Det er kun tatt stikkprøver, og det tas forbehold om at det kan finnes mer skade bak og rundt området enn beskrevet i rapporten. Lufttetthet og isolasjonsevne er ikke opp mot dagens krav. Dårlig lufting av kledningen kan føre til redusert levetid og kondensskader på panel, samt at underliggende lekter kan skades over tid.

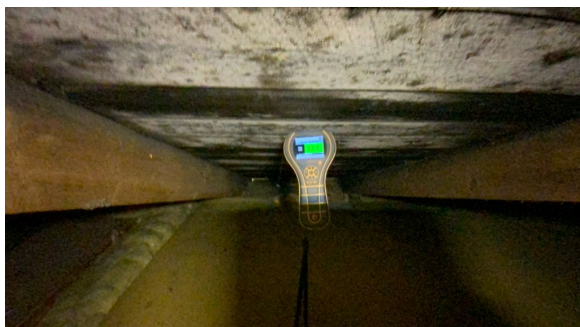
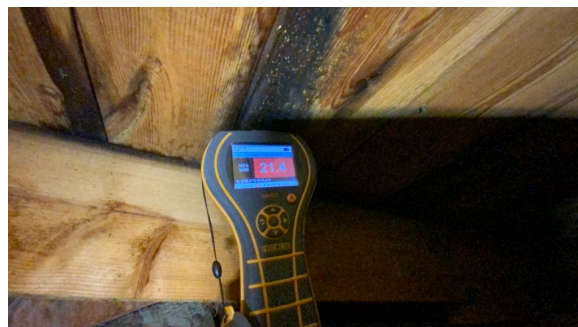
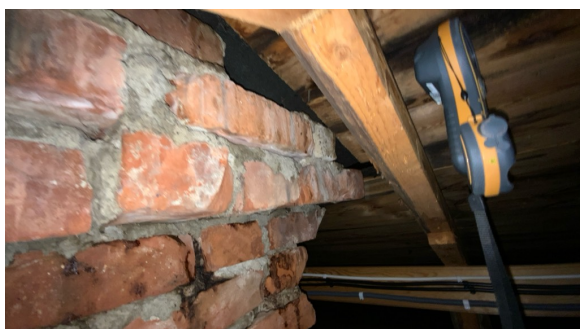
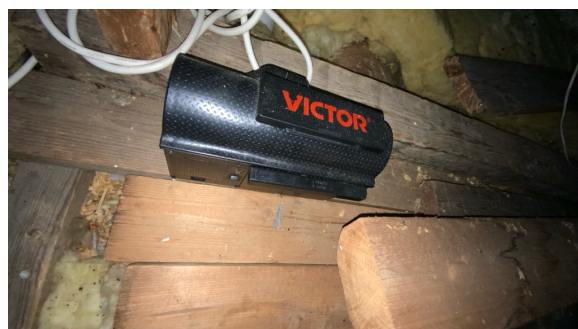
## TG 2 Takkonstruksjon/Loft

- Det er begrenset/dårlig ventilering av takkonstruksjonen.
- Det er fra loft/kryp loft påvist indikasjoner på at det er punktering av dampspærre, som medfører svekket effekt av dampspærrefunksjonen.
- Det er påvist avvik rundt gjennomføringer i takflaten.
- Det er påvist fuktskjolder/skader i takkonstruksjonen.
- Hele takkonstruksjonen er gjenbygget. Det er ingen mulighet til vurdering utover alder og observasjoner fra underliggende etg.

Det var fukt rundt pipestokk og synlig fuktskjolder i unertak. Det gjøres oppmerksom på at det er viktig at det er god lufting i konstruksjonen og derfor anbefales det ytterligere noe mer luftespalte ut mot raft der det er delvis tett for å unngå kondens i konstruksjonen. Dampspørre på eldre hus er ikke med dagens tetthet og varmluft kan ofte sige opp på kaldtloftet og kondens kan skapes. Derfor er det viktig med god lufting av konstruksjonen. Musesperre på eldre konstruksjoner må etableres med netting eller lignende for å unngå mus på loft.

- Lufting/ventilering bør forbedres.
- Det må gjennomføres ytterligere undersøkelser.

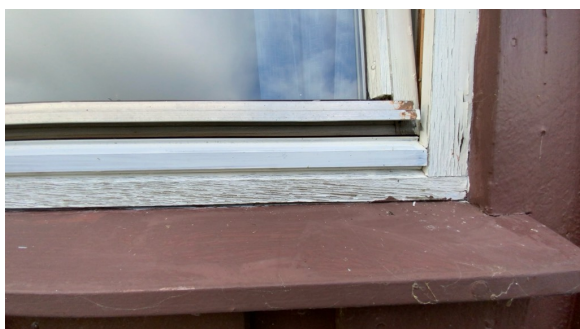
## TG 2 Vinduer

- Det er påvist at enkelte vinduer er vanskelig å åpne/lukke.
- Karmene i vinduer er slitte og det er sprekker i trevirket.

Vinduene har tiltenkt funksjon, men dårlig isolasjonsevne og må regnes med å skiftes ut over tid. Dersom vedlikehold eller utskifting ikke gjennomføres, kan det føre til varmetap, økte energikostnader og risiko for fukt- og råteskader i omkringliggende konstruksjoner.

- Det må påregnes noe vedlikehold og at enkelte vinduer må skiftes ut.
- Vinduer må justeres.

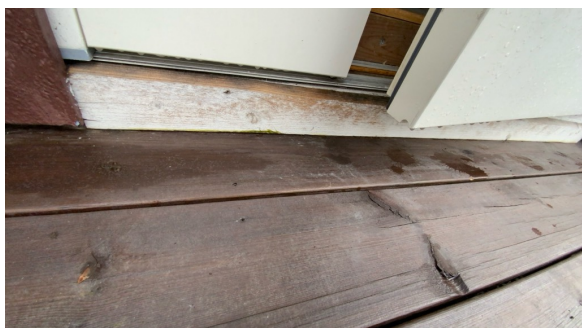
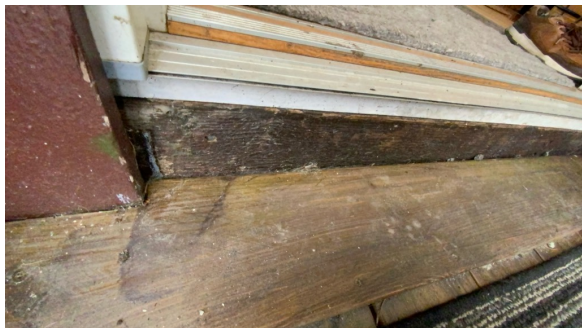
- Det er påvist avvik rundt innsetningsdetaljer.

Dør bærer preg av noe manglende vedlikehold og med tanke på alder. Fagmessig tetting mellom dør og vegg må utføres. Utett overgang mellom dør og mur kan føre til unødig fukt og fuktskader.

- Det bør gjøres tiltak for å lukke avviket.

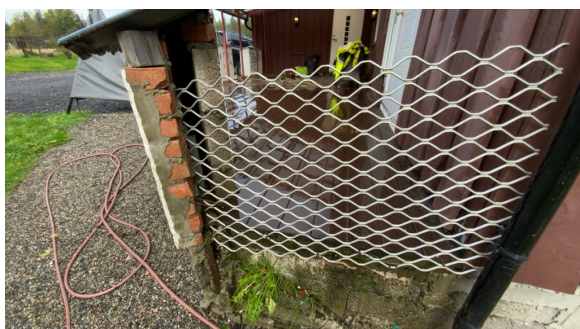
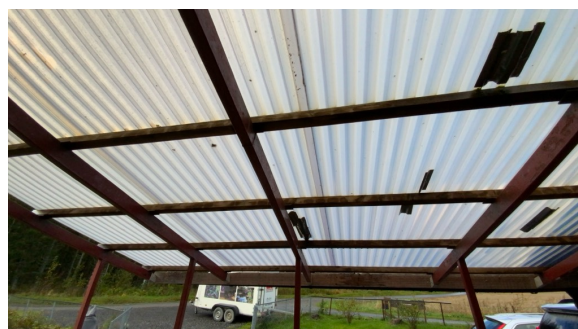
## Balkonger, terrasser og rom under balkonger

Etablert terrasseplattning på tidligere støpt dekke. Det er etablert trespaltegulv og murt rekkverk. Overbygget er med plastplater.

- Det er avvik:

Overbygget bør fjernes og bygges opp på nytt med tanke på at det er underdimensjonert i forhold til snøtyngde/last.

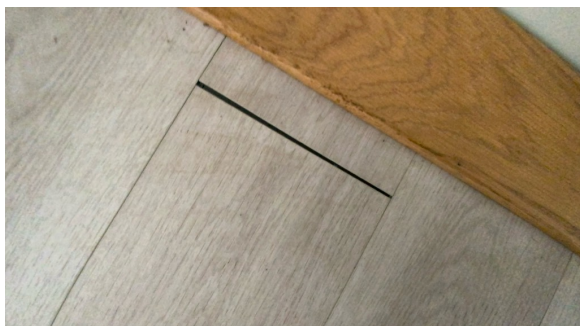
### TG 2 Overflater

Det er noe fuktskader på endeskjøter og noe gliper i skjøtene på laminatgulv. Noe svanker er også oppdaget. Overflater i kjeller anses som slitt med tanke på alder og noe gjenstående arbeide.

Med tanke på dagsens forventning av overflater vurderes laminat må skiftes og overflater i kjeller må utbedres og fornyes.

- Overflater må utbedres eller skiftes.

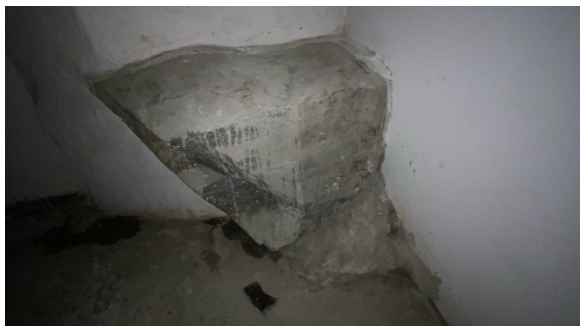
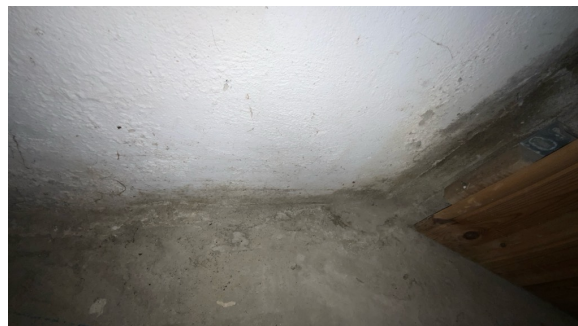
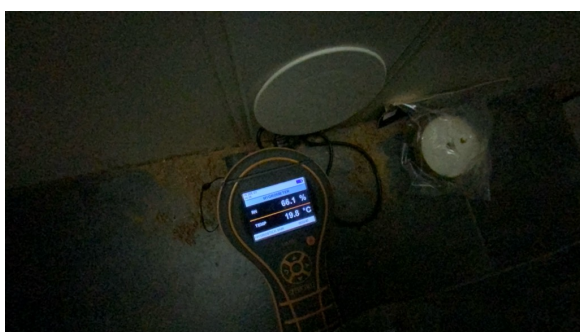
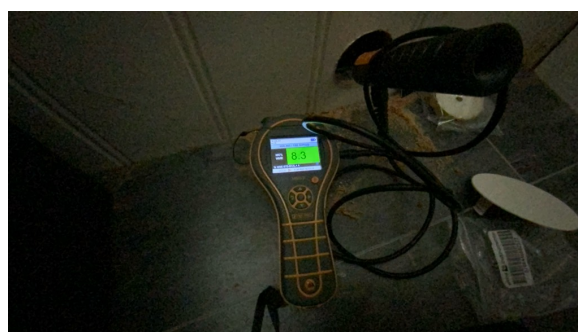
## TG 2 Rom Under Terreng

- Det er gjennom målinger påvist høyt fuktnivå i trevegger i underetg./kjeller, det er derfor ikke foretatt hulltaking
- Det er påvist indikasjoner på noe fuktgjennomtrenging inn i kjellermur.
- Det er registrert typisk "kjellerlukt"

Det ble målt fuktverdier inne i utforet vegg bak asfaltplate mot mur, som tilsier at det kan utvikle seg muggsopp på plater. Vegger med asfaltplater bør fjernes slik at det ikke kan forekomme skjulte fuktskader i gulv og vegger i dette området. Det anbefales å ha fritt eksponerte murvegger og god ventilering i kjeller for å begrense høy fuktighet.

Årsak til skade i konstruksjon kan være funksjonsviktende drenering. Etablering av ny drenering vil ikke automatisk gjøre at fukt forsvinner som i dette tilfelle der det er fjell inne i kjeller og rundt utsprengt kjellerdel. Det er ikke etablert dampsperre i gulv for å unngå kapillær fukt fra grunnforhold. Det er her flere forhold enn dårlig drenering som kan spille inn.

- Det må gjennomføres ytterligere undersøkelser.
- Det påviste fuktnivå gir grunn til å overvåke konstruksjonen jevnlig for å se utvikling over tid, og eventuelt foreta tiltak for å unngå fuktskader.

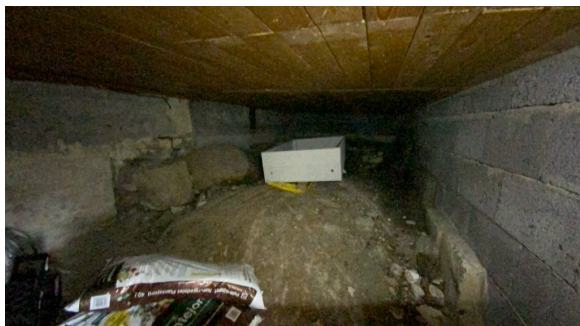
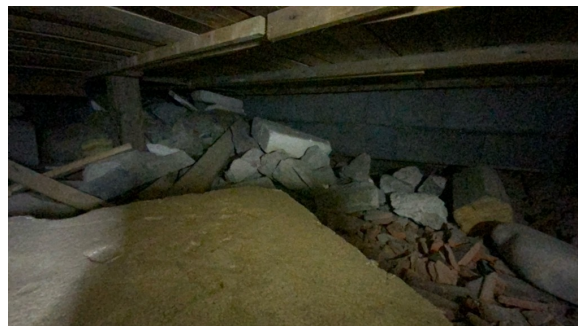
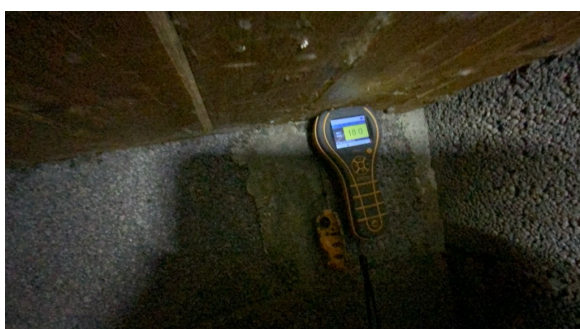
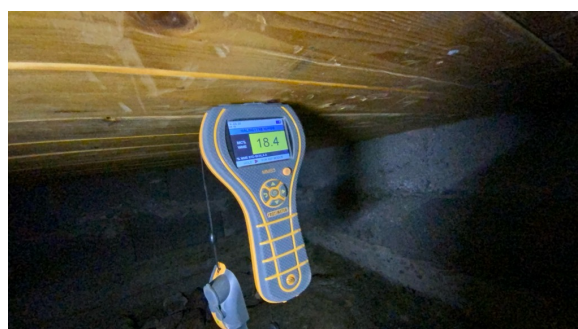
## Krypjkjeller

- Det er ikke adkomst til deler av krypkjelleren. Krypjkjeller er kun vurdert i tilgjengelige deler. Krypjkjeller regnes for å være en risikokonstruksjon som er utsatt for fukt- og råteskader i bunnsvill, trebjelkelaget og andre tilstøtende konstruksjoner, på grunn av fuktighet fra grunnen og kondensering ved temperaturforskjeller. Selv om det ikke er avdekket tegn på skader, betyr ikke dette nødvendigvis at det ikke foreligger skader i eller i forbindelse med krypkjelleren.
- Det er ikke tilfredsstillende ventilerings av krypkjeller.
- Det er stedvis påvist fuktnivå som tilsier at konstruksjonen kan ha fuktskader.

Høy fuktighet kan føre til vekst av mugg og sopp, som kan spre seg til andre deler av bygningen. Dette kan forårsake helseproblemer som allergier og luftveisplager.

Fukt kan føre til råte i treverk og korrosjon i metallkomponenter, noe som svekker bygningens strukturelle integritet. Dette kan resultere i kostbare reparasjoner. Over tid kan fuktproblemer forkorte levetiden til både materialer og selve byggverket, noe som kan føre til behov for tidlig utskifting eller omfattende renovering. For å unngå disse problemene, anbefales krypkjeller utformes med tilstrekkelig ventilasjon og fuktsikringstiltak, som drenering og bruk av kapillærbrytende materialer. Det er også viktig å overvåke fuktighetsnivåene regelmessig og iverksette tiltak ved behov for å sikre et sunt og trygt innemiljø.

Det anbefales jevnlig overvåking av krypkjellere, da disse anses som konstruksjoner med noe høyere skadefrekvens.

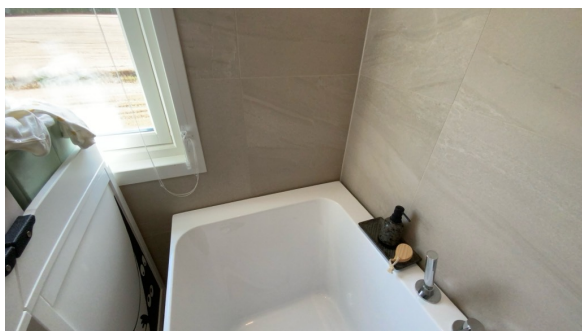
- Det er vindu/dør med ikke fuktbestandige materialer i våtsonen (ved vask, dusj, badekar, osv.), løsningen eller byggematerialet er uegnet.

De fleste vannskader i våtrom skyldes utettheter rundt gjennomføringer i gulv og vegg, samt manglende fall til sluk (Veiledning til byggt teknisk forskrift, § 13-15). Et vindu i våt sone kan være utsatt for vannsprut og fuktighet, noe som kan føre til lekkasjer hvis det ikke er riktig installert og forseglet.

Det er viktig å bruke materialer som tåler fuktighet og vannsprut. Vinduet bør være laget av materialer som ikke tar skade av vann, og det bør være godt forseglet for å forhindre vanninntrenging.

- Uegnede materialer må fuktbeskyttes/utskiftes.
- Dersom det ikke gjøres tiltak, kan dette medføre oppfukting, oppsvelling og forringelse av materialer over tid og fuktskader på tilstøtende konstruksjoner.

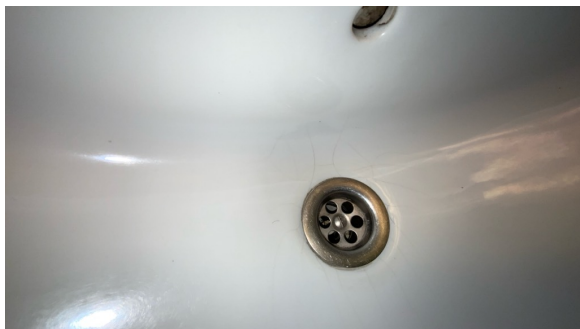
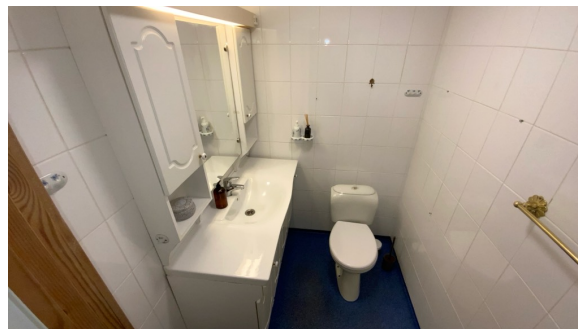
- Det er påvist riss/sprekker/skader i servant.
- Toalettrom mangler tilluftsventilering, f.eks. spalte/ventil ved dør.

Det er ikke behov for utbedring av servant, da dette ligger i glasuren, men holdbarheten for videre utvikling er svekket. Utbedre ventilasjon for å tilfredsstillte dagens kra til ventilasjon og for bedre inn klima.

- Andre tiltak:
- Det bør etableres tilfredsstillende tilluft til toalettrom, f.eks. luftespalte ved dør e.l.

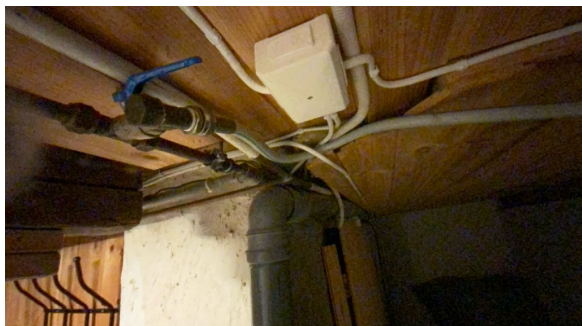
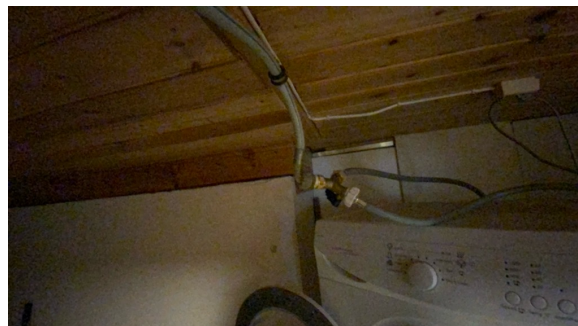
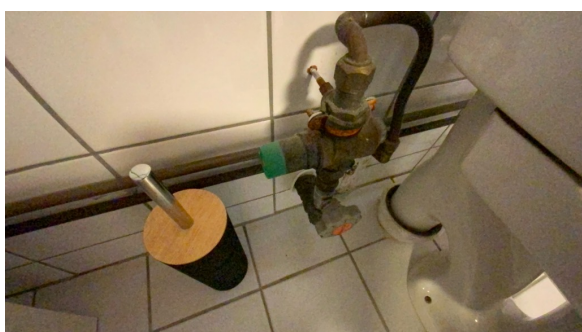
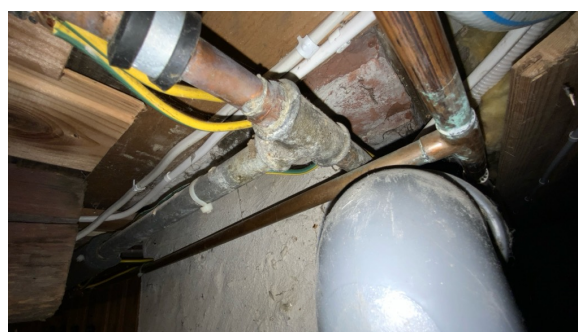
#### TG 2 Vannledninger

- Tidspunkt for utskiftning av vannledninger nærmer seg.
- Anlegget bør sjekkes av fagperson.
- Eldre vannrør har blant annet større sannsynlighet for lekkasjer, noe som kan føre til omfattende og kostbare vannskader i boliger.

Det anbefales å skifte ut vannrørene i forbindelse med oppgradering av våtrom, da mer enn halvparten av forventet brukstid er passert og det er påvist irr samt ufagmessig utførelse. Vannlekkasjer på eldre rør, spesielt rundt koblinger, er vanlig og kan føre til fuktskader og følgeskader på bygningskonstruksjonen dersom det ikke foretas tiltak. Det tas forbehold om eventuelle avvik som kan avdekkes ved videre undersøkelser i fordelserskap, og slike avvik må bekostes av kjøper.

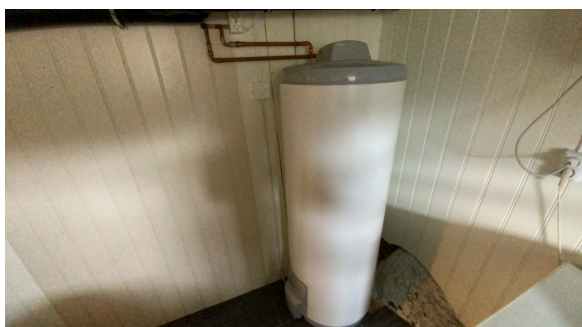
## TG 2 Varmtvannstank

Det er krav til kontroll avrenning fra sikkerhetsventil til avløp for å unngå fuktskader ved at bereder koker og blåser ut vann grunnet trykk i tanken, som igjen kan føre til fuktskader.

- Det bør etableres tilfredsstillende avrenning eller lekkasjesikring ved varmtvannstank.

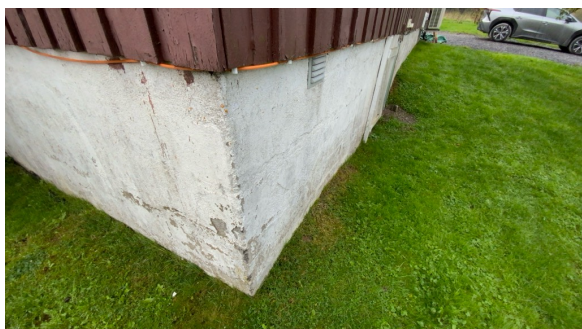
## TG 2 Fuktsikring og drenering

Det er eldre utvendig fuktsikring typen mat Gudrong eller lignende. Det var langt enklere metoder for drenering og fuktsikring enn dagens. Konsekvensen over tid kan føre til tilgrodd dremsmasse kombinert med kapillært oppsug. Dreneringsrør er trolig av betongrør eller lignende og kan være sprekt eller tett med tanke på alder der det ikke er lagt nye drenerør. Det er ikke noen enkle tiltak som kan gjøres for å få dette tett. Det er viktig at murte overflater ikke er bygget inn og at det er etablert god ventilasjon i kryprom og i kjeller.

- Fuktsikring av muren må etableres inkl. klemlist.

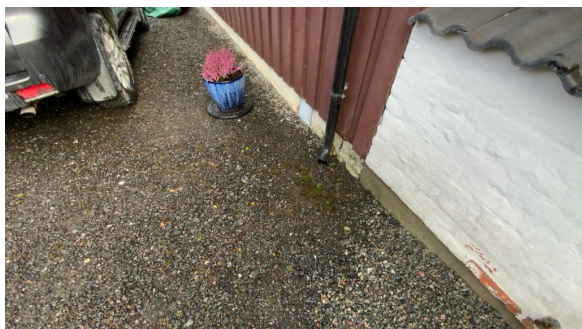
## TG 2 Terrengforhold

Som tiltak bør foretas justeringer der tomten heller mot huset for å unngå unødig fuktbelastning mot grunnmur og krypkjeller. Konsekvens ved manglende fall kan føre til at overflatevann samler seg inntil grunnmuren, noe som øker risikoen for fuktskader og skader på konstruksjonen.

- Det bør foretas terrengjusteringer.
