Flakstadvegen 319, 1929 AULI

**Pen enebolig med trippel garasje,  
landlig utsikt og tomt på over 1,5  
mål. 2 bad – ett fra 2025. Idyllisk  
beliggenhet!**

# Tilstandsrapport

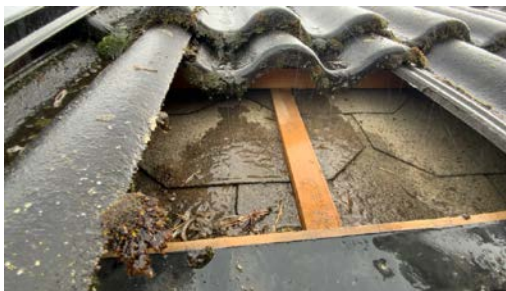
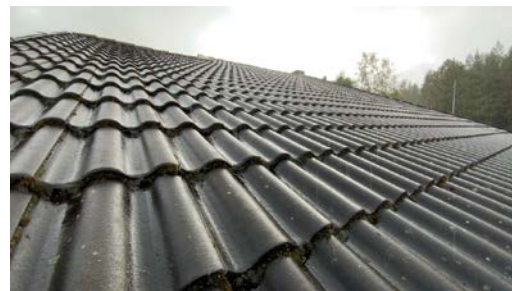
- Tidspunkt for utskiftning av takteking nærmer seg.
- Når takteking og undertak begynner å bli gamle, øker risikoen for lekkasjer, noe som kan føre til omfattende og kostbare reparasjoner av underliggende konstruksjoner dersom en ikke foretar tiltak på konstruksjonene før dette oppstår.

Frostsprenning oppstår når det trenger vann ned i taksteinene, noe mose og lav bidrar til. Det kan oppstå lekkasjer ved gamle undertak med underlagstekking ved at papp sprekker i skjøter og lignende.

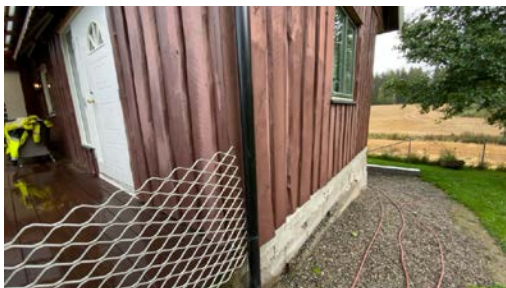
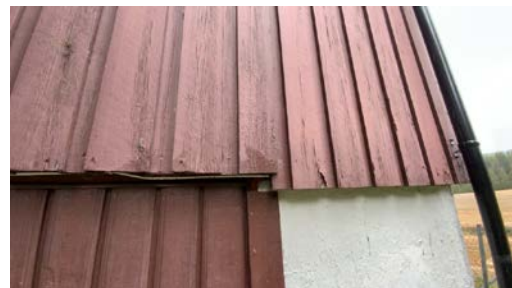
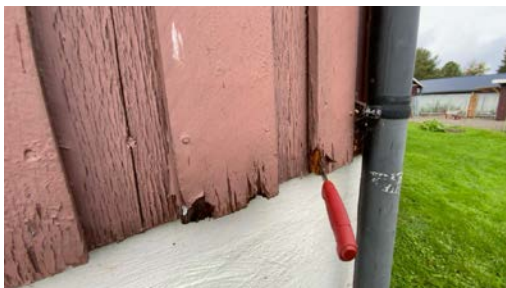
- Det er ingen eller liten lufting i nedre kant av kledning mot grunnmur.
- Det er påvist spredte råteskader i bordkledningen.

- Uten tilstrekkelig lufting bak bordkledningen kan fuktighet som trenger inn bak bordene eller gjennom veggen innenfra ikke tørke opp. Dette skaper ideelle forhold for råtesopp og muggvekst.
- Lokal utbedring må utføres.

Skadet panel og vindskier må skiftes for at fasaden skal ha tilstrekkelig klimabeskyttelse for yttervegger og for å unngå fukt- og vindbelastning. Det er kun tatt stikkprøver, og det tas forbehold om at det kan finnes mer skade bak og rundt området enn beskrevet i rapporten. Lufttetthet og isolasjonsevne er ikke opp mot dagens krav. Dårlig lufting av kledningen kan føre til redusert levetid og kondensskader på panel, samt at underliggende lekter kan skades over tid.

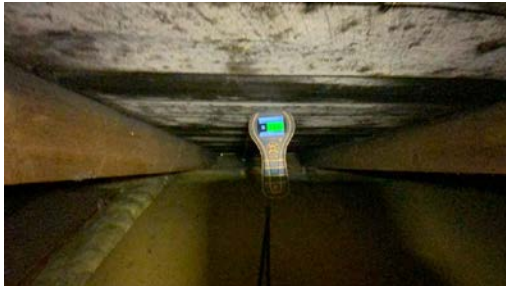
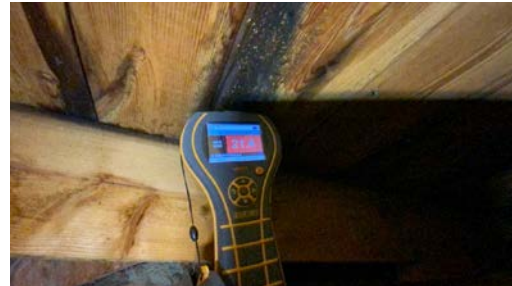
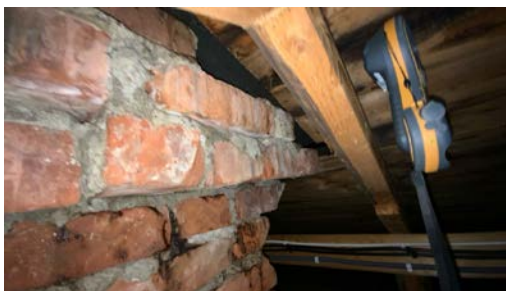
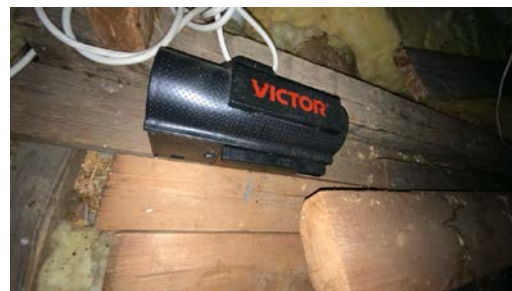
## TG 2 Takkonstruksjon/Loft

- Det er begrenset/dårlig ventilering av takkonstruksjonen.
- Det er fra loft/kryploft påvist indikasjoner på at det er punktering av dampspærre, som medfører svekket effekt av dampsperrfunksjonen.
- Det er påvist avvik rundt gjennomføringer i takflaten.
- Det er påvist fuktskjolder/skader i takkonstruksjonen.
- Hele takkonstruksjonen er gjenbygget. Det er ingen mulighet til vurdering utover alder og observasjoner fra underliggende etg.

Det var fukt rundt pipestokk og synlig fuktskjolder i unertak. Det gjøres oppmerksom på at det er viktig at det er god lufting i konstruksjonen og derfor anbefales det ytterligere noe mer luftespalte ut mot raft der det er delvis tett for å unngå kondens i konstruksjonen. Dampsperre på eldre hus er ikke med dagens tetthet og varmluft kan ofte sige opp på kaldtloftet og kondens kan skapes. Derfor er det viktig med god lufting av konstruksjonen. Musesperre på eldre konstruksjoner må etableres med netting eller lignende for å unngå mus på loft.

- Lufting/ventilering bør forbedres.
- Det må gjennomføres ytterligere undersøkelser.

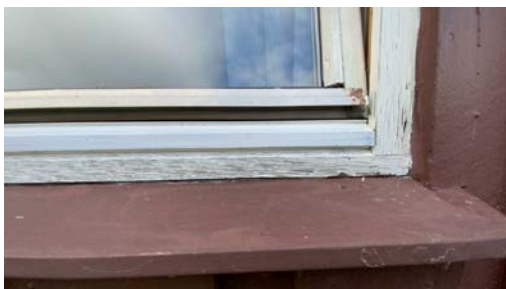
## TG 2 Vinduer

- Det er påvist at enkelte vinduer er vanskelig å åpne/lukke.
- Karmene i vinduer er slitte og det er sprekker i treverket.

Vinduene har tiltenkt funksjon, men dårlig isolasjonsevne og må regnes med å skiftes ut over tid. Dersom vedlikehold eller utskifting ikke gjennomføres, kan det føre til varmetap, økte energikostnader og risiko for fukt- og råteskader i omkringliggende konstruksjoner.

- Det må påregnes noe vedlikehold og at enkelte vinduer må skiftes ut.
- Vinduer må justeres.

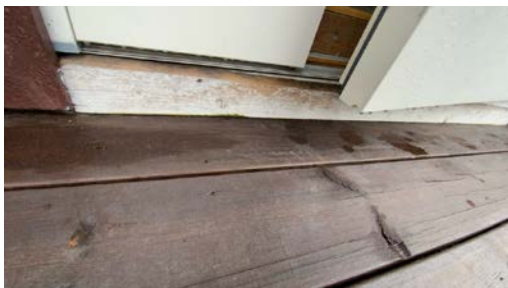
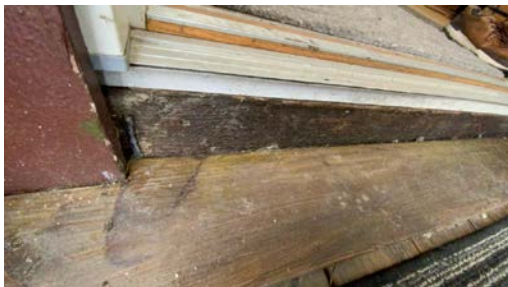
- Det er påvist avvik rundt innsettsdetaljer.

Dør bærer preg av noe manglende vedlikehold og med tanke på alder. Fagmessig tetting mellom dør og vegg må utføres. Utett overgang mellom dør og mur kan føre til unødig fukt og fuktskader.

- Det bør gjøres tiltak for å lukke avviket.

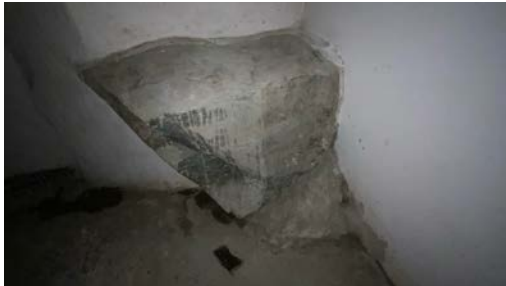
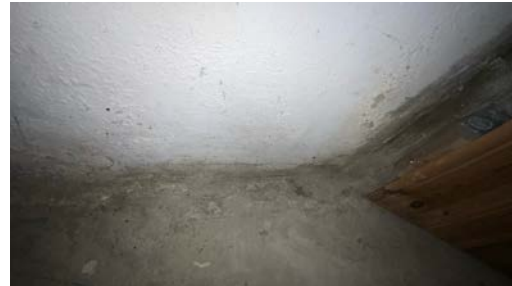
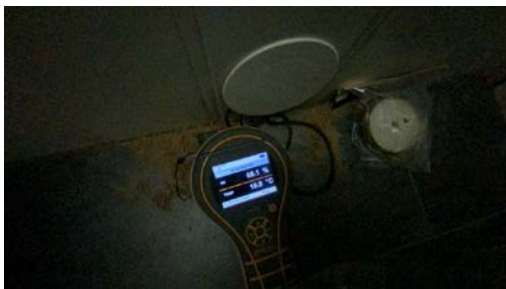
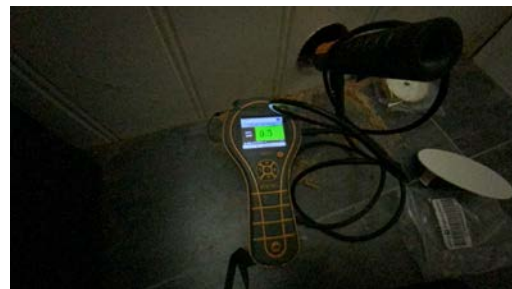
Årsak til skade i konstruksjon kan være funksjonsviktende drenering. Etablering av ny drenering vil ikke automatisk gjøre at fukt forsvinner som i dette tilfelle der det er fjell inne i kjeller og rundt utsprengt kjellerdel. Det er ikke etablert dampsperre i gulv for å unngå kapillær fukt fra grunnforhold. Det er her flere forhold enn dårlig drenering som kan spille inn.

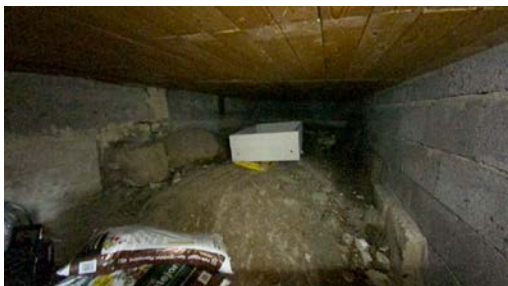
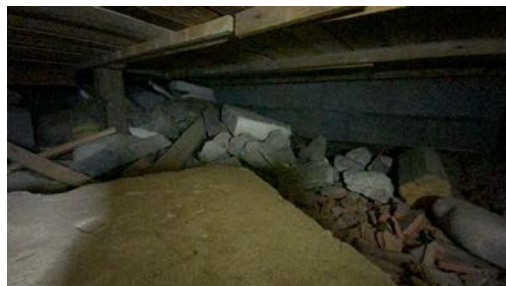
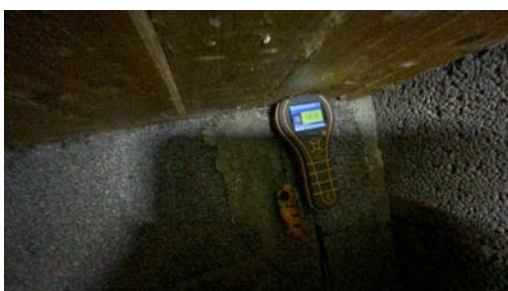
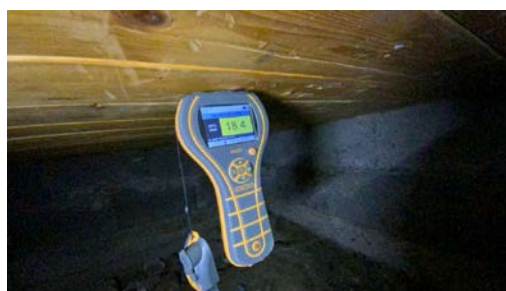
## TG 2 Krypjkjeller

Fukt kan føre til råte i treverk og korrosjon i metallkomponenter, noe som svekker bygningens strukturelle integritet. Dette kan resultere i kostbare reparasjoner. Over tid kan fuktproblemer forkorte levetiden til både materialer og selve byggverket, noe som kan føre til behov for tidlig utskifting eller omfattende renovering. For å unngå disse problemene, anbefales krypkjeller utformes med tilstrekkelig ventilasjon og fuktsikringstiltak, som drenering og bruk av kapillærbrytende materialer. Det er også viktig å overvåke fuktighetsnivåene regelmessig og iverksette tiltak ved behov for å sikre et sunt og trygt innemiljø.

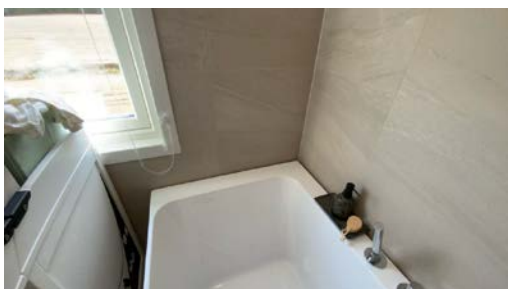
De fleste vannskader i våtrom skyldes utettheter rundt gjennomføringer i gulv og vegg, samt manglende fall til sluk (Veiledning til byggt teknisk forskrift, § 13-15). Et vindu i våt sone kan være utsatt for vannsprut og fuktighet, noe som kan føre til lekkasjer hvis det ikke er riktig installert og forseglet.

Det er viktig å bruke materialer som tåler fuktighet og vannsprut. Vinduet bør være laget av materialer som ikke tar skade av vann, og det bør være godt forseglet for å forhindre vanninntrenging.

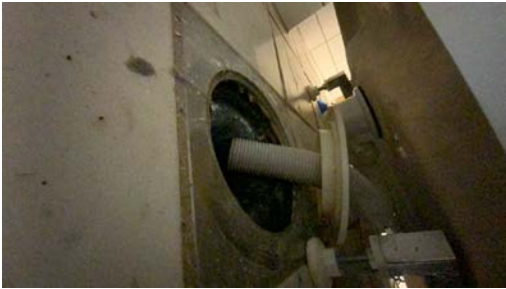
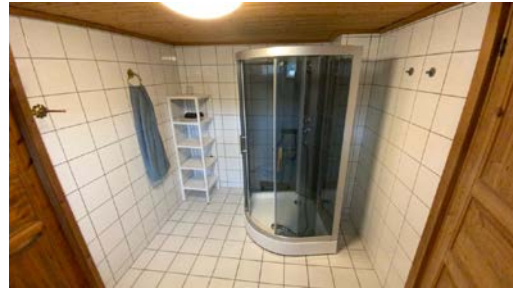
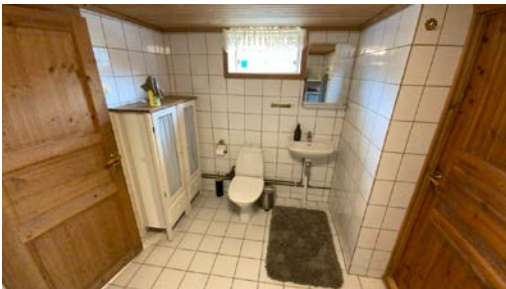
- Manglende oppgradering av våtrommet medfører høy risiko for at konstruksjonene ikke vil tåle vanlig bruk av vann eller lekkasjer. Selv om det er dusjkabinett, er det fortsatt en betydelig risiko for at våtrommets konstruksjoner ikke tåler lekkasjer. Dette kan føre til fuktskader på tilstøtende konstruksjoner.

**Kostnadsestimat: 100 000 - 300 000**

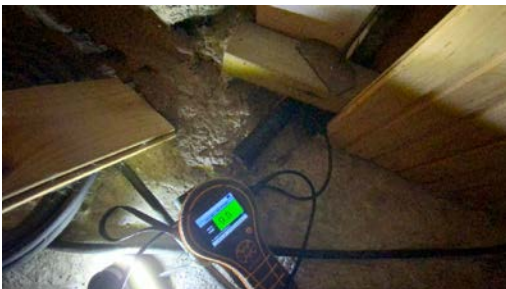
Feil utførelse av konstruksjonen bør utbedres for å redusere risikoen for fuktskader, sopp eller råte i tilstøtende bygningsdeler. Videre undersøkelser anbefales for å avdekke omfanget av avviket.

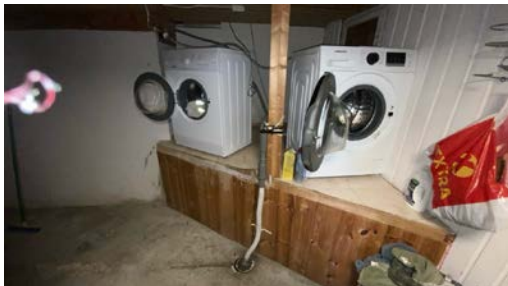
- Manglende oppgradering av våtrommet medfører høy risiko for at konstruksjonene ikke vil tåle vanlig bruk av vann eller lekkasjer. Dette kan føre til fuktskader på tilstøtende konstruksjoner.

**Kostnadsestimat: 50 000 - 100 000**

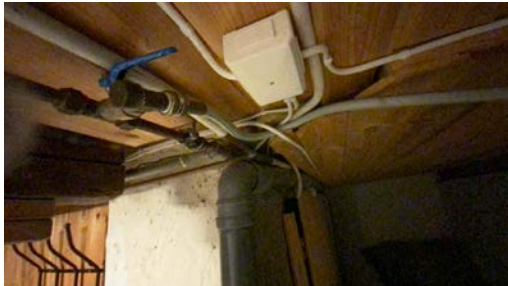
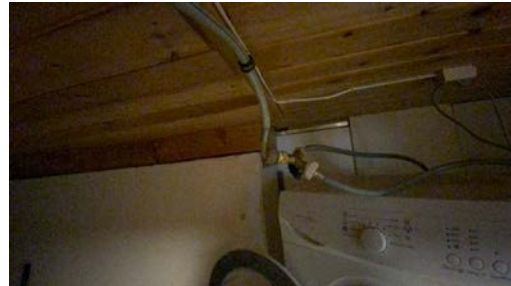
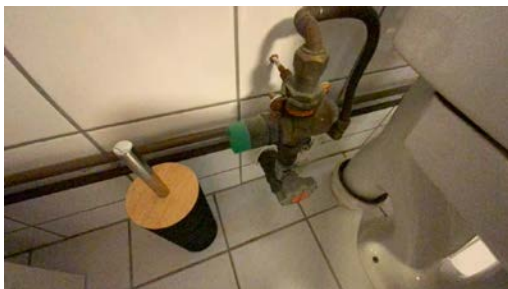
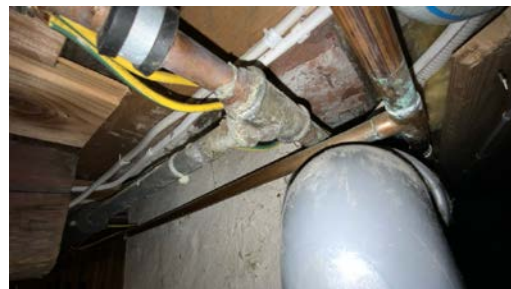
Det anbefales å skifte ut vannrørene i forbindelse med oppgradering av våtrom, da mer enn halvparten av forventet brukstid er passert og det er påvist irr samt ufagmessig utførelse. Vannlekkasjer på eldre rør, spesielt rundt koblinger, er vanlig og kan føre til fuktskader og følgeskader på bygningskonstruksjonen dersom det ikke foretas tiltak. Det tas forbehold om eventuelle avvik som kan avdekkes ved videre undersøkelser i fordelerskap, og slike avvik må bekostes av kjøper.

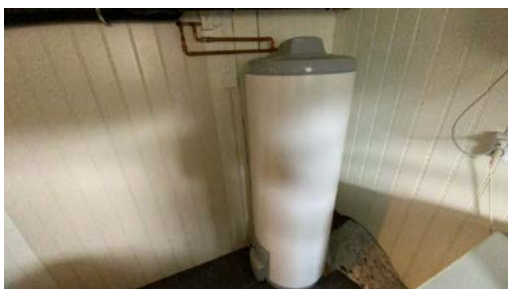
## Varmtvannstank

Det er krav til kontrollert avrenning fra sikkerhetsventil til avløp for å unngå fuktskader ved at bereder koker og blåser ut vann grunnet trykk i tanken, som igjen kan føre til fuktskader.

- Det bør etableres tilfredsstillende avrenning eller lekkasjesikring ved varmtvannstank.

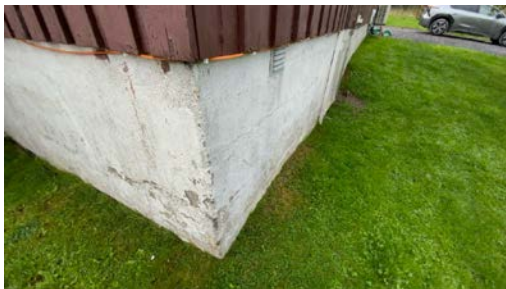
Det er eldre utvendig fuktsikring typen mat Gudrong eller lignende. Det var langt enklere metoder for drenering og fuktsikring enn dagens. Konsekvensen over tid kan føre til tilgrodd drengmasse kombinert med kapillært oppsug. Dreneringsrør er trolig av betongrør eller lignende og kan være sprekt eller tett med tanke på alder der det ikke er lagt nye drenerør. Det er ikke noen enkle tiltak som kan gjøres for å få dette tett. Det er viktig at murte overflater ikke er bygget inn og at det er etablert god ventilasjon i kryprom og i kjeller.

- Fuktsikring av muren må etableres inkl. klemlist.

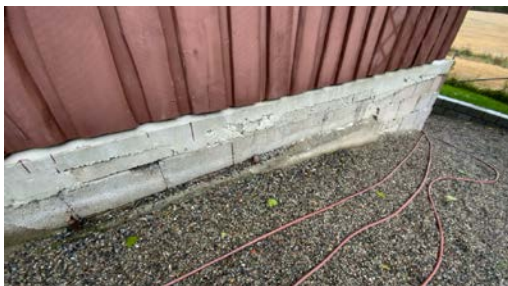
Holdbarhet: Pussing kan bidra til å forlenge levetiden til en lecamur ved å beskytte den mot mekanisk slitasje og miljøpåvirkninger. Uten denne beskyttelsen kan muren bli mer utsatt for skader og forringelse.

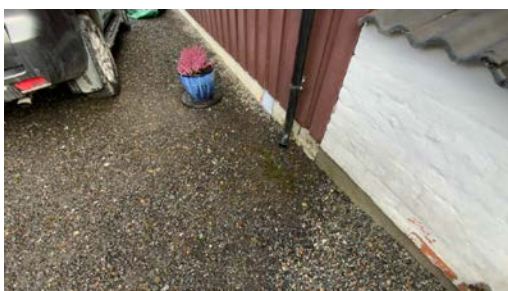
## TG 2 Terrengforhold

Som tiltak bør foretas justeringer der tomten heller mot huset for å unngå unødig fuktbelastning mot grunnmur og krypkjeller. Konsekvens ved manglende fall kan føre til at overflatevann samler seg inntil grunnmuren, noe som øker risikoen for fuktskader og skader på konstruksjonen.

- Det bør foretas terrengjusteringer.
