Tilstandsrapport

Boligbygg med flere boenheter

Øverkvernsvingen 232, 2387
BRUMUNDDAL

Befaringsdato: 25.03.2025

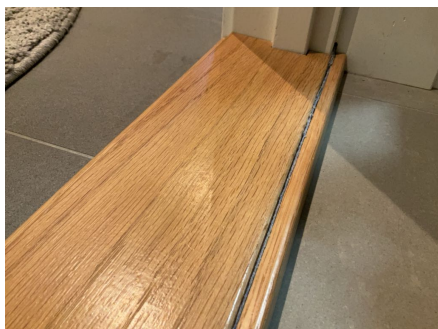
Gulv utenfor dusjsonen er laget tilnærmet flatt (ikke motfall fra sluk). Gulvet skal avgrensnes av en oppkant med vanntett sjikt på minst 25 mm over det ferdige gulvet på alle ytterkanter, unntatt mot døråpning der oppkanten må være minst 15 mm over det ferdige gulvet. Oppkant ved dør er ikke mulig å undersøke tilstrekkelig pga. terskel/list. Det forutsettes i denne rapporten at arbeidene er utført ihht. dagens krav. Hvis det ønskes å verifisere at dette stemmer, så må ytterligere undersøkelser gjennomføres.

Oppkant ved dør er ikke mulig å undersøke tilstrekkelig pga. terskel/list. Det forutsettes i denne rapporten at arbeidene er utført ihht. dagens krav.

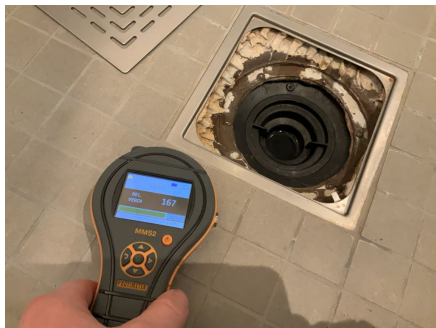
Ved bruk av fuktindikator på utsatte steder registrerte jeg ingen unormale verdier. Det kan generelt ikke gis garanti for flislagte flater, da membran ikke kan kontrolleres. Dusjing direkte på gulv/vegger gir økt belastning på konstruksjonene. Membraner har en aldriingsprosess og forventet brukstid. Dette kan variere ut fra hvilken type membran som er benyttet og hvilke egenskaper denne har i kombinasjon med selve utførelsen. Bruksintensitet vil også være avgjørende. Risiko for lekkasjer øker med alder.

- Innhent dokumentasjon, om mulig.
- Det er ikke påvist synlig skade på våtrommet som kan kobles til membran/tettesjikt og lekkasjesikring, men det kan ikke verifiseres om våtrommet har fungerende tettesjikt. Ikke fungerende tettesjikt på våtrom kan føre til skjult skade på tilstøtende/innebygde bygningsdeler som kan være vanskelig å avdekke på et tidlig tidspunkt. Dersom det skal kunne verifiseres utførelse av tettesjikt på våtrommet må dokumentasjon i form av bilder/sjekkklister/kontrollerklæring for utførelse og samsvar for benyttede materialer framlegges. Dersom dette ikke kan fremskaffes anbefales det å følge med på tilstand til våtrommet og tilstøtende bygningsdeler/rom.

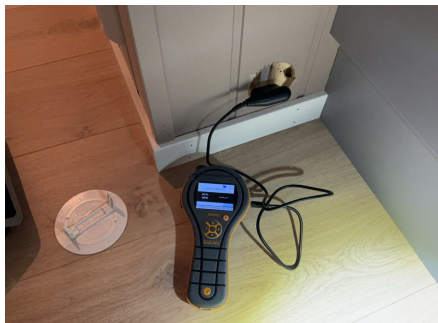
Hulltaking for fuktmåling i tilstøtende konstruksjon er foretatt, hull tatt i vegg på kjøkkenet bak vegghengt toalett. Ved fuktmåling er det ikke registrert måleverdi som indikerer fukt. Målingene som er gjort er å betrakte som stikkprøver og sier bare noe om tilstanden i nærheten til området der målingen er utført. Området hvor det er foretatt hulltaking/fuktmåling er et området som normalt har liten fuktpåkjenning.

Ved fuktmåling er det ikke registrert måleverdi som indikerer fukt.

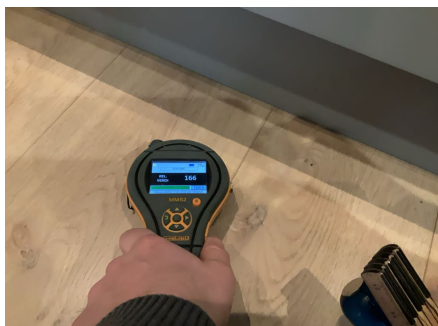
Ved bruk av fuktindikator på utsatte steder registrerte jeg ingen unormale verdier.

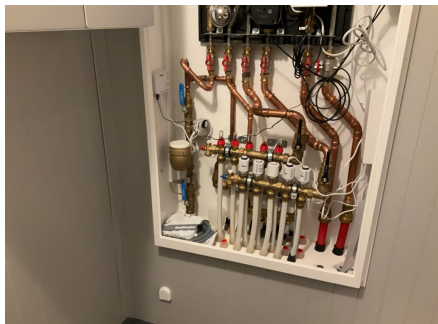
Innvendig hovedstoppekran og vannmåler er plassert i fordelerskap i bod/teknisk rom.

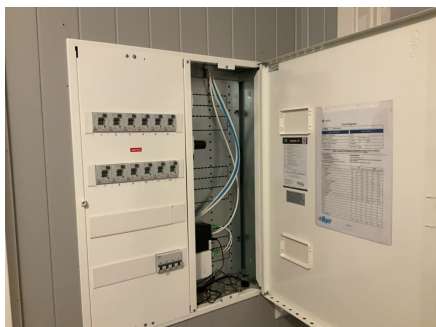
El-anlegg med automatsikringer. I hovedsak skjult ledningsnett. Sikringsskapet er plassert i bod/teknisk rom.
