Tilstandsrapport

Boligbygg med flere boenheter
-

Bokfinkvegen 85, 2209 KONGSVINGER
-

Boligbygg med flere boenheter - Byggeår: 1977

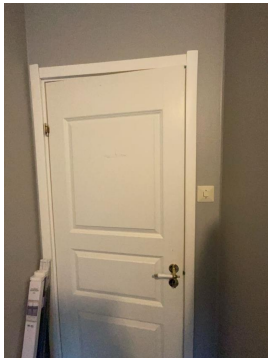
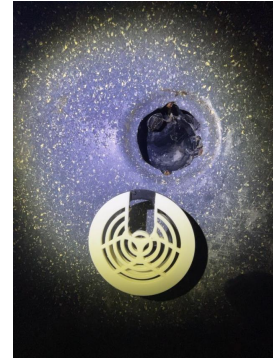
Utett rundt sluk- klemringens skruer er rustet av.

Badet er utett (se pkt. hulltagning og kjøkken): påvist løsninger i beleggets oppbrett på vegg hvor det også er tapet med sølvtape. Nedkant vegg har svelling og skjolder. Det er sprekk i belegg ved oppbrett under dusjgarnityret og klemring rundt sluk er løs og utett som følge av skruer er rustet av. Tetting av tidligere dør i våtsone har neppe tettesjikt og er kun grovsparklet. Dusjgarnityret drypper. Innredning mangler håndtak. Det er høye fuktutslag ved fuktsøk i gulvet både i bad og kjøkken som bekrefter uttetthet.

- Våtrommet må totalrenoveres. Alle forhold med tettesjikt, våtsone, sluk m.m. må dokumenteres.

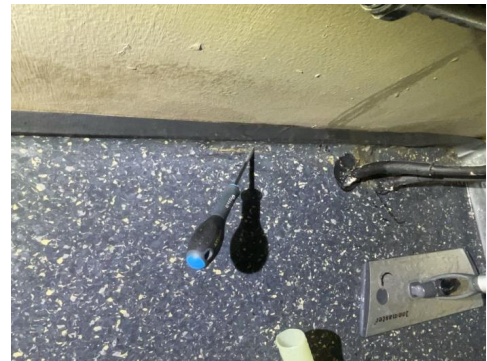
Oppbrett har sprekk, løsning, er tapet og skjolder i nedkant vegg

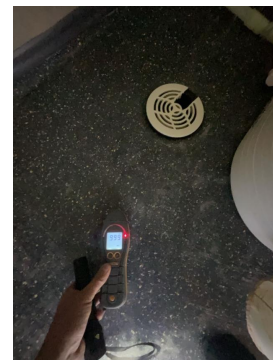
Høye utslag med fuktindikator mot dusjen.

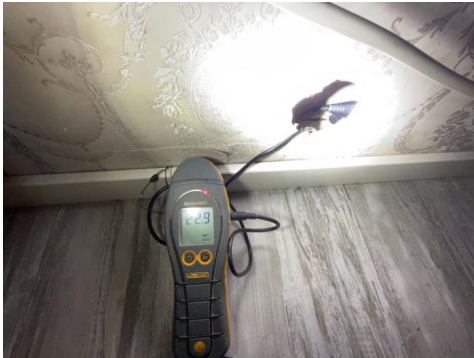
Hulltaking er foretatt og det er påvist avvik i hulltakingen. Hulltaking er foretatt i kjøkken mot dusj. Fuktquotemåling (vekt%) i konstruksjonen ble målt til 23.

- Hulltaking er foretatt og det er påvist avvik i konstruksjonen.
- Ved fuktmåling i nedre del av vegg mot våtsone fra tilstøtende rom, måles høye fuktverdier.

Fuktmåling i hulltagning

- Våtrommet må rives og bygges opp på nytt.

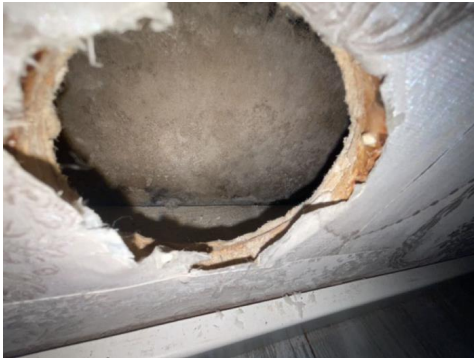
Både ved overflatesøk i kjøkkengulvet mot badet og med fuktmåling i treverk av fotlist og inne i vegg er det påvist høye verdier. Det synes også fukt skjolder i hulltagning som bekrefter uttetthet.

Fuktskjolder inv. i hulltagning

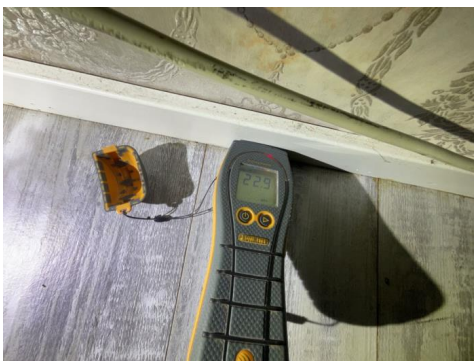
Fuktmåling i fotlist kjøkken

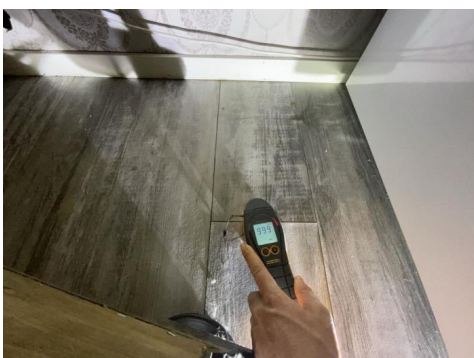
Overflatesøk- synes litt påbegynnende svellinger

Også kjøkkengulv må tørkes og evt. skiftes da det er påvist litt svellinger også her.

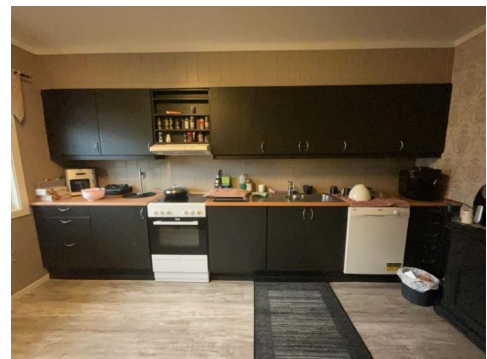
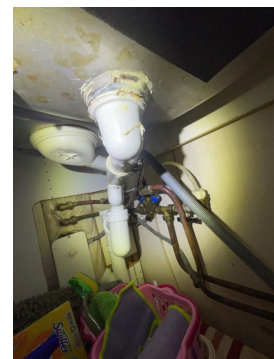
- Det er påvist skader/fuktskjolder i kjøkkengulvet.
- Det er registrert utettheter eller vannlekkasjer i røropplegg.

Drypp fra avløp ved bunnventil til kum.

- Lekkasje må tettes. Strakstiltak nødvendig.

Vedr. fukt i gulv henvises det til pkt. bad. Avløpet fra kjøkkenkum må utbedres og estimat er satt for dette.

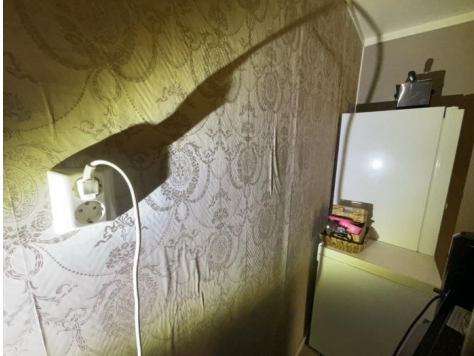
Det er fukt i laminat med påbegynnende svelling langs vegg mot dusj (se pkt. bad). Tapetvegg har også noe pløsing/løsning og ujevnheter ved tidligere dør (ufagmessig tettet). Bunnventil på kum som synes være etterfuget drypper ved belastning av vann i kummen (sitter løst). Mindre svelling i benkeplate over oppvaskmaskin (følge av damp fra oppvaskmaskin). Ventilator er litt løs/henger litt ned på ene siden. Ellers naturlige bruksmerker.

Pløsing er tapetvegg.

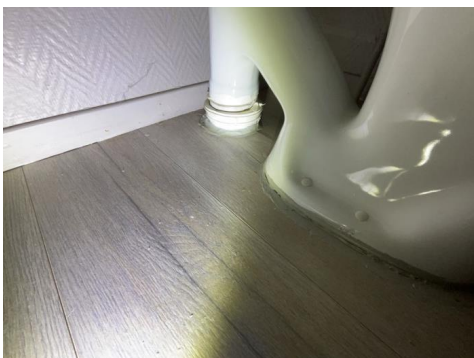
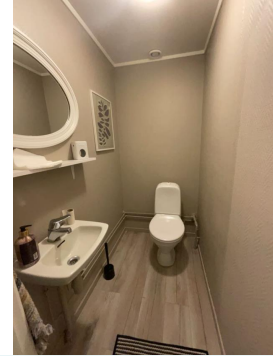
Toalettrom med laminatgulv, malt strie og malt betonghimling.
Gulvstående toalett, servant og speil. Mekanisk avtrekk og spalte under dør (noe smal).
Toalettet har noe ufagmessig fuging mot gulv samt et mindre hakk i gulvet.

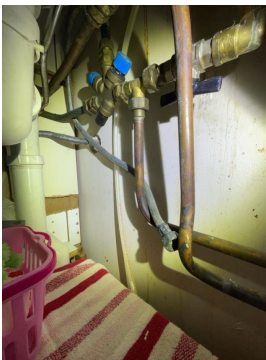
Løs slange fra sikkerhetsventil i kjøkkenskapet

- Det bør etableres tilfredsstillende avrenning eller lekkasjesikring ved varmtvannstank.
- Det er ikke behov for utbedringstiltak siden tanken fungerer i dag, men ut ifra alder kan skader plutselig oppstå på eldre tanker.
