Tilstandsrapport

Boligbygg med flere boenheter

Pollestadvegen 339, 4343 ORRE

Befaringsdato: 10.09.2024

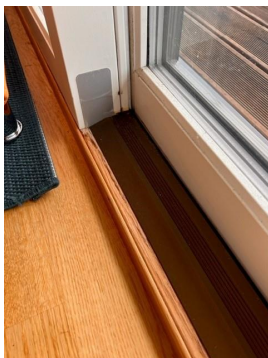
Synlig fuktskjolder i overgang fast felt og skyvefelt, forholdende bør følges med på.

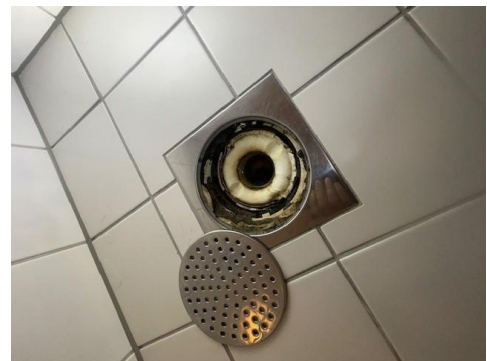
Sluk

Det er 2 plastsluker og smøremembran med dokumentert utførelse.

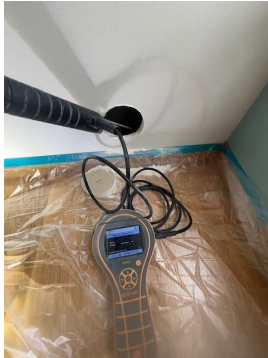
Hulltaking er foretatt uten å påvise unormale forhold. Hulltaking er foretatt ved/i soverom. Fuktkvotemåling (vekt%) i konstruksjonen ble målt til 0.

Fuktmåling i vegg mot våtsone.

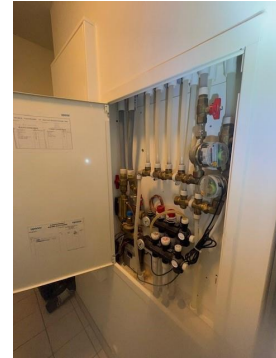
Fordelerskap for vannrør.

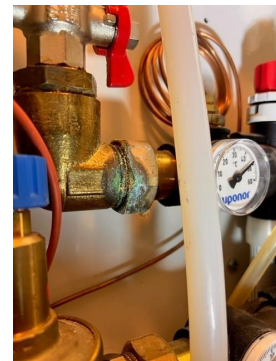
- Det er irr på rør.

Irr er så fremtreden på en kobling i fordelerskap at lekkasje kan oppstå.

Irr på rørkobling som er på vei til å bli lekkasje.

Det anbefales utbedring av rørkobling.

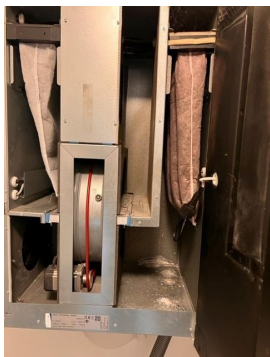
Det registrert irr i bunn av ventilasjons aggregat pga kondens.

Synlig irr pga kondens vann renner ned i ventilasjons aggregat.

Irr bør vaskes bort og jevnlig rengjøring bør utføres for å hindre korrodering.

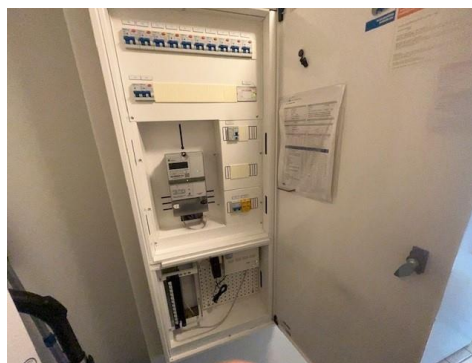
EL skap

Ja Det anbefales utvidet el-kontroll av anlegget fordi det ikke foreligger samsvarserklæring på arbeider utført i nyere tid etter 1999.
