# Tilstandsrapport

Enebolig / våningshus

Uggdalsvegen 297, 5685 UGGDAL

Befaringsdato: 10.10.2025

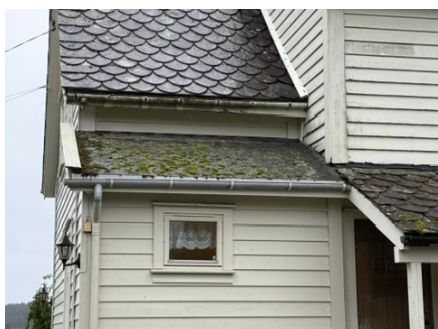
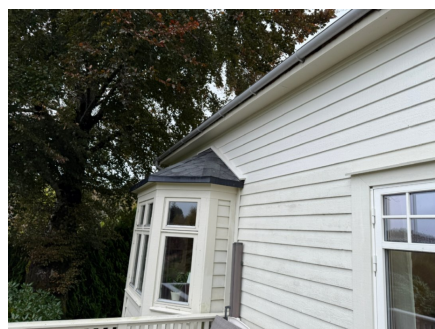
- Tidspunkt for utskifting av undertak nærmer seg.
- Tidspunkt for utskifting av taktekking nærmer seg.

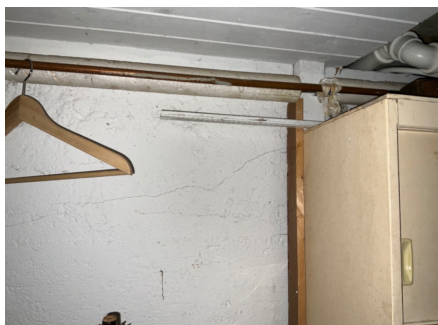
## TG 2 Terrengforhold

- Det er påvist andre avvik:
- Det ble ikke observert knotteplast eller annen fuktsikring mot grunnmuren. For bygninger oppført i denne perioden er det vanlig at ytterveggene under terreng ikke er sikret etter dagens standard, og fuktvandring i muren må derfor påregnes. Dette skyldes datidens byggemetoder, der direkte kontakt mellom jord og mur var normalt.

- Andre tiltak:
- På grunn av manglende fuktsikring bør terrengforhold inntil boligen overvåkes. Dersom det oppstår vannansamling eller unødige fuktpåkjenning, bør tiltak iverksettes. Det er viktig å unngå vannoppsamling og unødvendig fuktbelastning mot grunnmuren, da dette over tid kan føre til skader. Hvis det er blomsterbed eller jordmasser inntil muren, anbefales det å erstatte disse med drenerende masser som pukk eller grov grus.
