# Tilstandsrapport

📍 Sinsenveien 9, 0572 OSLO

# gnr. 83, bnr. 98

Rapportdato: 04.05.2026

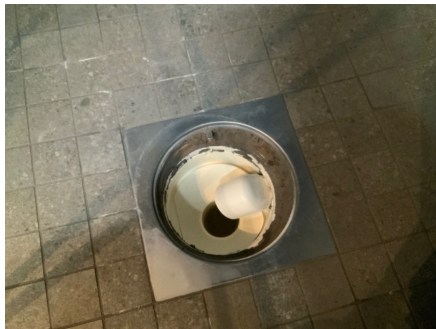
- Mer enn halvparten av forventet brukstid er passert på membranløsningen.

Smøremembran på vegger er over 15 år.  
Mer enn halvparten av forventet brukstid er oppbrukt = TG 2.  
Membran i gulv er over 20 år.  
Mer enn halvparten av forventet brukstid er oppbrukt = TG 2.

- Det er viktig å merke seg at levetiden til en membran varierer basert på kvalitet, installasjon og bruk. Eldre membraner kan bli sprø og sprekke opp, noe som fører til at de mister sin vannnettende funksjon. Dette kan resultere i vannlekkasjer gjennom vegger og gulv og fuktskader.

Sluk i plast, plassert i dusjnise

Det anbefales bruk av dusjkabinett på badet.  
Dette for å forhindre vanninnslag i konstruksjoner  
og at skader skal kunne oppstå.

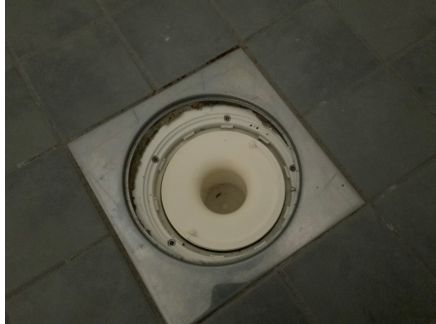
- Det er viktig å merke seg at levetiden til en membran varierer basert på kvalitet, installasjon og bruk. Eldre membraner kan bli sprø og sprekke opp, noe som fører til at de mister sin vanntettende funksjon. Dette kan resultere i vannlekkasjer gjennom vegger og gulv og fuktskader.

Sluk i plast, plassert i dusjnisje

Det anbefales bruk av dusjkabinett på badet.  
Dette for å forhindre vanninnslag i konstruksjoner  
og at skader skal kunne oppstå.

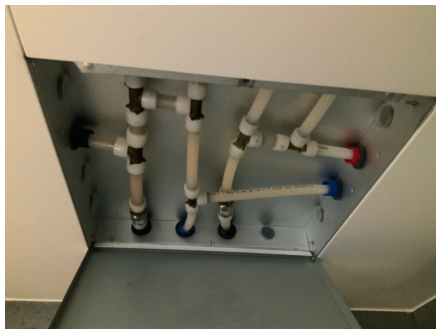
Røropplegg i leilighet/hybel fremstår med:  
vanntilkobling med skjulte Pex-rør.  
Samleskap med rørkurser og stoppekran  
er plassert i himlinger på begge bad.  
Stoppekraner er testet og fungerer som de skal.

Samleskap med rørkurser og stoppekraner i leilighet

Det anbefales montering av Waterguard (lekkasjestopper),  
i rom uten sluk med vanninstallasjoner.  
Dette gjelder kjøkken i leilighet og hybel, selv om det ikke var ett  
krav i forskrift under oppføring av anlegget.

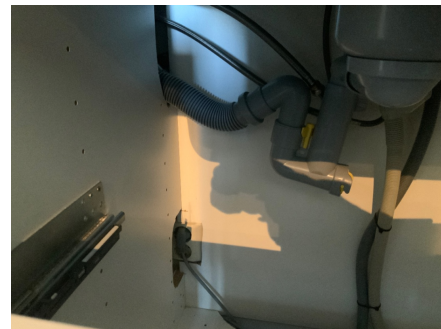
Røropplegg på kjøkken i leilighet
