# Tilstandsrapport

Enebolig

Melavegen 18 , 7860 SKAGE I NAMDALEN

Befaringsdato: 06.05.2026

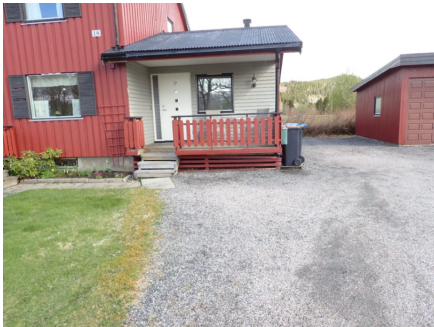
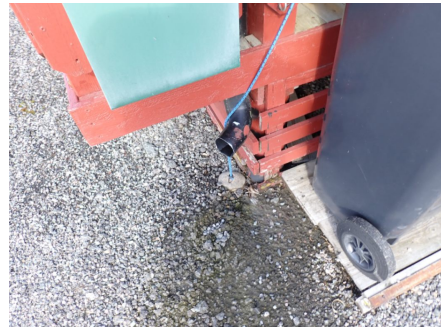
- Det er ikke tilfredsstillende bortledning av vann fra taknedløp ved grunnmur.
- Det mangler snøfangere på hele eller deler av taket, men det var ikke krav om dette på byggemeldingstidspunktet.
- Det mangler tilfredsstillende adkomst til pipe for feier.
- Mer enn halvparten av forventet brukstid er passert på renner/nedløp/beslag.

- Det er rust på innfestingen av takrenner/nedløp.

Det mangler snøfangere på tilbygg.

Takstige er ikke godkjent.

- Nye renner og nedløp må monteres
- Stigetrinn for feier må monteres.
- Det bør lages system for bortledning av vann fra taknedløp ved grunnmur.

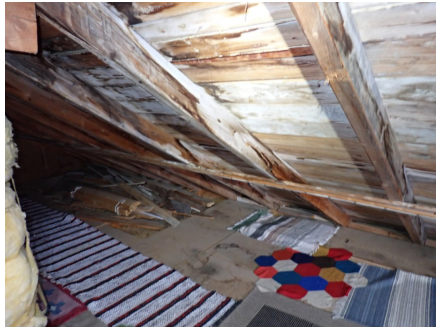
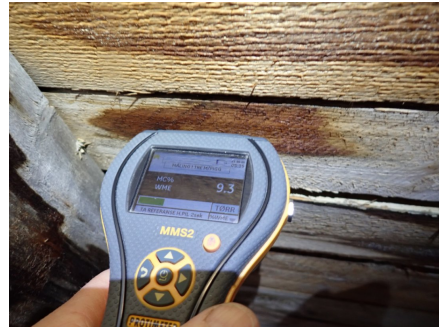
Registrerer uttørkede fuktmerker på overflater og spor av mus på kaldtloft.

Fuktmerker vurderes å oppstå pga manglende undertak/kondensering.

Taksperrer vurderes å være underdimensjonert.

Kaldtloft må holdes under oppsikt for å avdekke om det er pågående problem med fukt/mus.

Tiltak på sperrer anbefales.

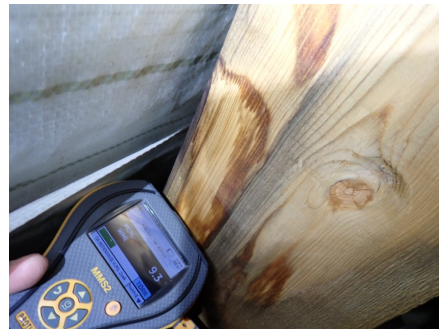
Registrerer uttørkede fuktmerker på overflater og spor av mus på kaldtloft.

Ukjent årsak.

Undertak av armert plast. Kort brukstid.

Kaldtloft må holdes under oppsikt for å avdekke om det er pågående problem med fukt/mus.

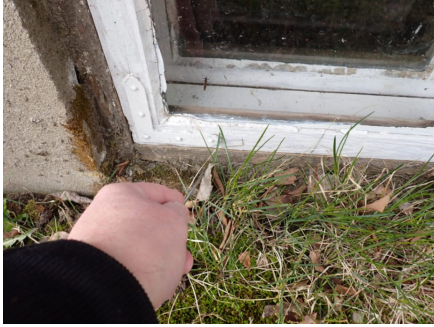
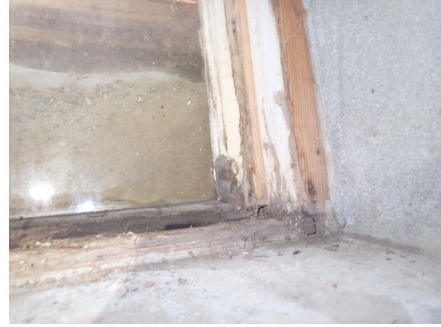
- Det er påvist at enkelte vinduer er vanskelig å åpne/lukke.
- Det er påvist noen glassruter som er punktert eller sprukne.
- Det er påvist vinduer med fukt/råteskader.
- Karmene i vinduer er slitte og det er sprekker i trevirket.

På grunn av alder er enkelte pakninger harde/uttørket, og har følgelig en redusert tettefunksjon.

Kittfalsler (utvendig tetting mellom vindusramme og glass) er uttørket og stedvis løsnet.

Vinduer fta byggeår (koblede) i kjeller med råteskader.

- Det må påregnes noe vedlikehold og at enkelte vinduer må skiftes ut.
- Vinduer med råteskader må erstattes med nye.

- Vinduer med punkterte/sprukne glass må påregnes skiftes ut, enten hele vinduet eller kun selve glassene.

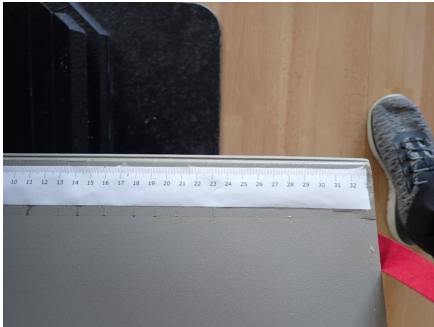
Plate under vedovn er for kort. Krav er 30 cm fra åpning ildsted til brennbart.

- Større avstand til brennbart materiale må lages.
- Tidspunkt for piperehabilitering nærmer seg.

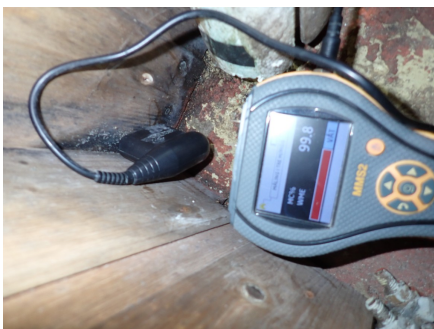
Gulvet er av betong. Veggene har panel og betong/mur. Hulltaking er ikke foretatt da det er påvist avvik i konstruksjonen. Panel ved stoppekrane er tydelig fuktbelastet. Fuktkvotemåling (vekt%) i konstruksjonen ble målt til 100.

- Det er gjennom målinger påvist høyt fuktnivå i trevegger i underetg./kjeller, det er derfor ikke foretatt hulltaking
- Det er påvist indikasjoner på noe fuktgjennomtrenging i kjellergulv.
- Det er påvist indikasjoner på noe fuktgjennomtrenging inn i kjellermur.

- Det påviste fuktnivå gir grunn til å overvåke konstruksjonen jevnlig for å se utvikling over tid, og eventuelt foreta tiltak for å unngå fuktskader.

Anbefaler at utforede vegger rives for bedre uttørking av kjeller.

Tiltak på årsak til fukt i kjeller anbefales utført.
