# Tilstandsrapport

📍 Sundts veg 13A , 5221 NESTTUN

# gnr. 42, bnr. 710, snr. 47

Rapportdato: 24.04.2025

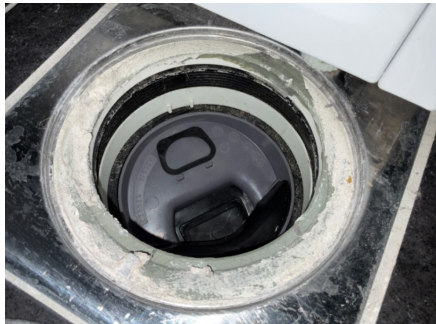
#### Vurdering av avvik:

- Det er avvik:

Innhent dokumentasjon på utførelse av tettsjikt samt produkter benyttet på våtrommet

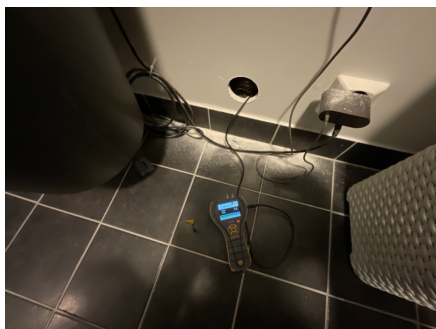
Hulltaking ble utført på vaskerommet, uten funn av unormale fuktverdier.

Vektprosent i trevirke er målt på innside av inspeksjonshull.

- Målingen viste vektprosent på 7,9 %.
- Under 16 % anses å være normalt/tørt.
- Mellom 16-20 % anses å være i risikosonen for fukt-/råteskader.
- Over 20 % anses å være fuktig, med høy risiko for fukt-/råteskader.

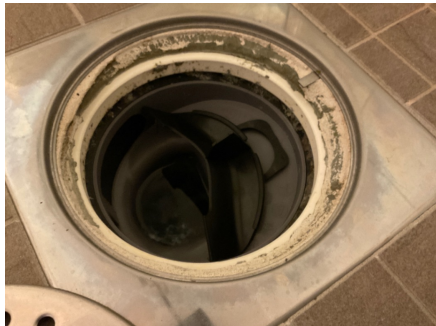
#### Vurdering av avvik:

- Det er avvik:

Innhent dokumentasjon på utførelse av tettsjikt samt produkter benyttet på våtrommet
