Tilstandsrapport

Leilighet

Kassefabrikkvegen 3D , 7654 VERDAL

Befaringsdato: 29.04.2026

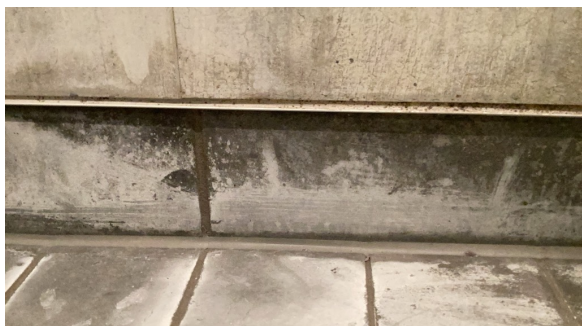
🚩 TG 2 Overflater vegger og himling

Ikke silikonert inn mellom hjørnelist og veggplater i dusj.
Registrert svertesopp på silikonfuger mellom bunnlist og baderomsplater i dusjsone.
Kalkavleiringer i på sokkelflis og deler av gulv.

Lokal utbedring og løpende vedlikehold.

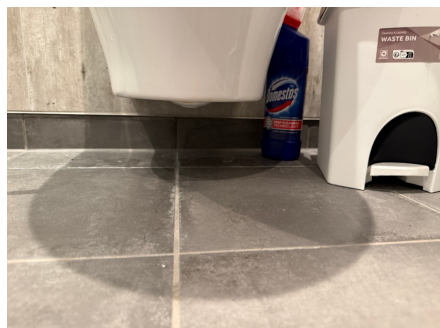
🚩 TG 2 Sanitærutstyr og innredning

- Det er ikke påvist tilfredsstillende løsning for å synliggjøre lekkasje fra innebygget sisterner.

- Det må gjennomføres ytterligere undersøkelser.
- Det må gjøres tiltak for å lukke avviket.
- Uten dreneringsløsning/lekkasjesikring kan lekkasjer pågå over lang tid uten å bli oppdaget. Dette kan føre til omfattende fuktskader i omkringliggende byggematerialer.

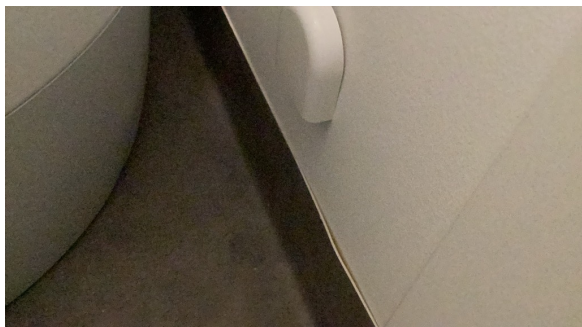
TG 2 Overflater vegger og himling

Veggoverflatene er av uegnet materiale for bruk i våtrom og er ikke beregnet for direkte vannbelastning.
Ref. avvik under punkt gulv.

Forsiktighet ved bruk av vann.
Fuktsikring av vegg ved avrenning fra fordelerskap bør utbedres.

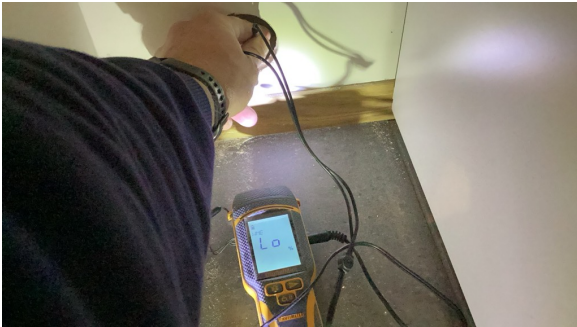
Hulltaking er foretatt uten å påvise unormale forhold. Hulltaking er foretatt fra gang.
