# Tilstandsrapport

📍 Kverndalsvegen 37 A, 2067 JESSHEIM

# gnr. 174, bnr. 62

Befaringsdato: 08.09.2023

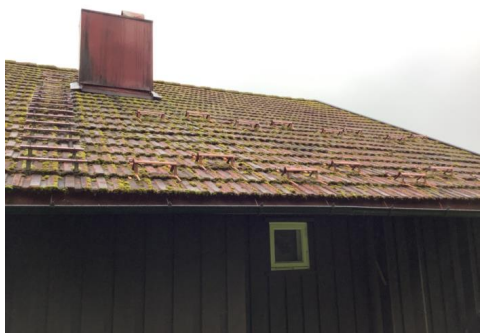
Taktekkingen er av betongtakstein. Taket er besiktiget fra bakkenivå.

- Taktekkingen har mose og slitasje på grunn av elde.
- Mer enn halvparten av forventet brukstid er passert på undertak.
- Mer enn halvparten av forventet brukstid er passert på taktekkingen.

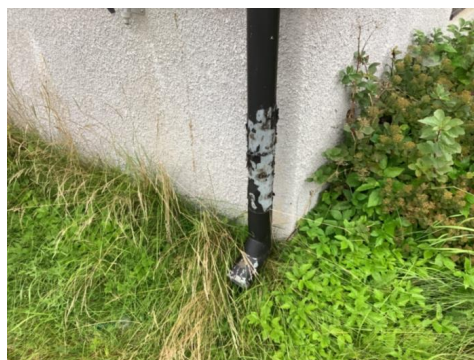
Stedvis synlig avflassing.

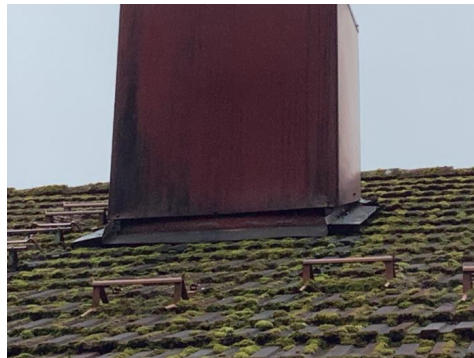
Gammelt og utett pipebeslag.

- Det mangler snøfangere på hele eller deler av taket, men det var ikke krav om dette på byggemeldingstidspunktet.
- Det er påvist avvik i beslagløsninger.

Synlige spor på undertak etter lekkasjer ved gjennomføringer i yttertaket.

- Påviste skader må utbedres.

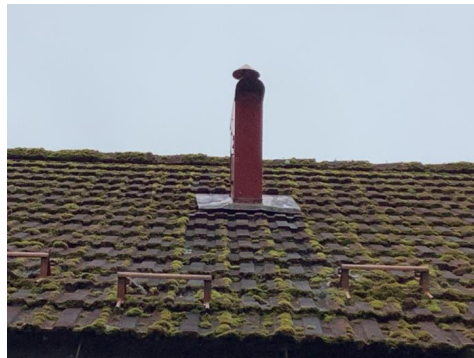
Gammelt og utett beslag til luftekanal.

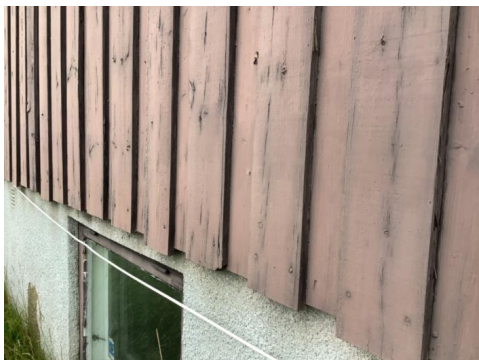
Vridning i, og ujevn kutting av panel nederst.

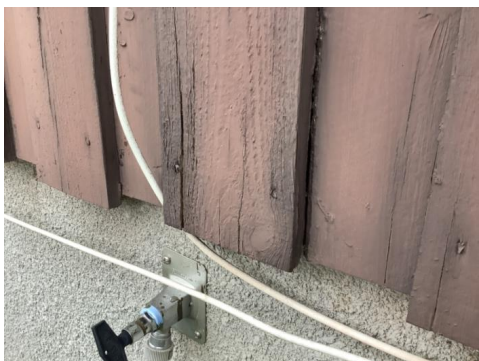
Sprekkdannelser i ytterpanel og stor slitasje generelt. Etterslep på vedlikehold.

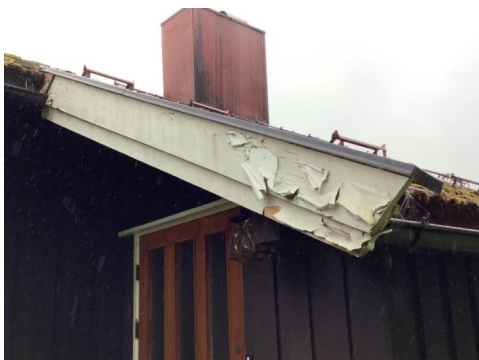
Vindskier med noen skader og betydelig avflassing av overflatebehandling.

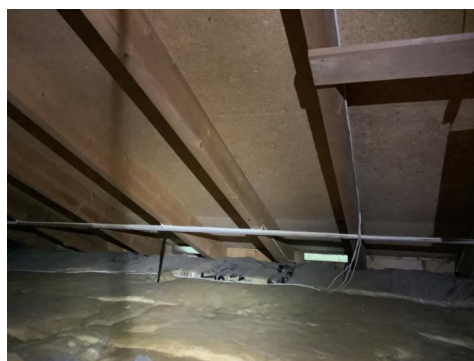
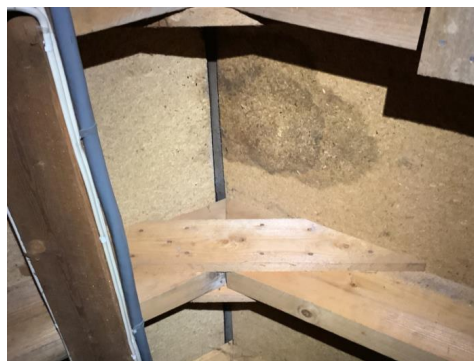
Fukt merker på undertak noen steder, dette er nær mønet.

- Det er registrert skader etter aktivitet av skadedyr
- Det er påvist fuktskjolder/skader i takkonstruksjonen.

- Gjennomføre ytterligere undersøkelser og foreta utbedring av skade.
- Det må gjøres nærmere undersøkelser.

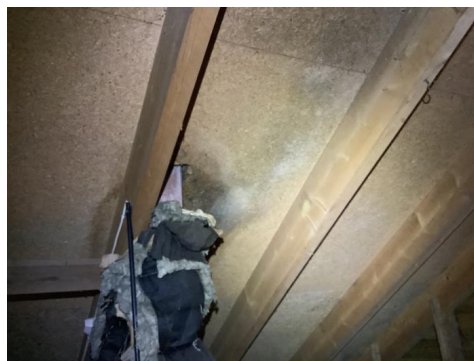
Fukt merker på undertak nær kanal for lufting.

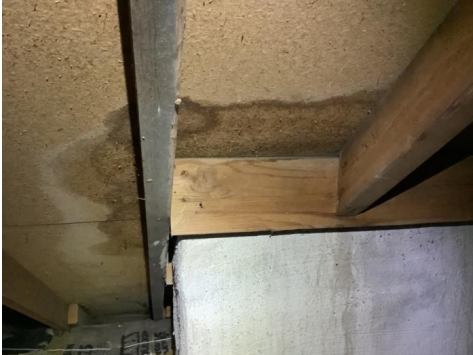
Fuktmerker på undertak nær pipe.

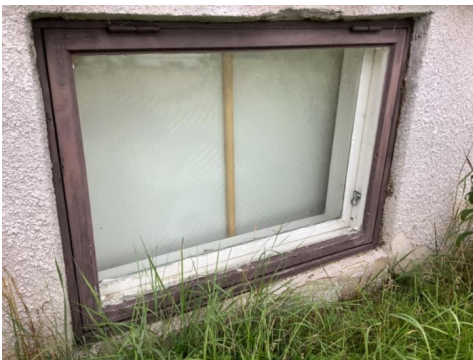
Vindu i første etasje.

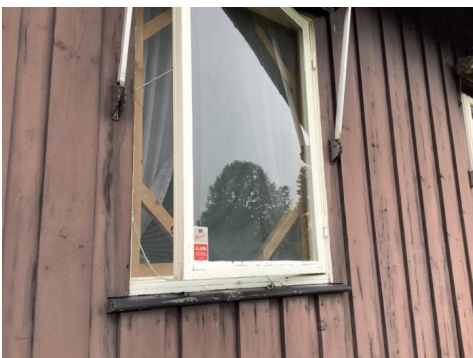
Kjellervindu.

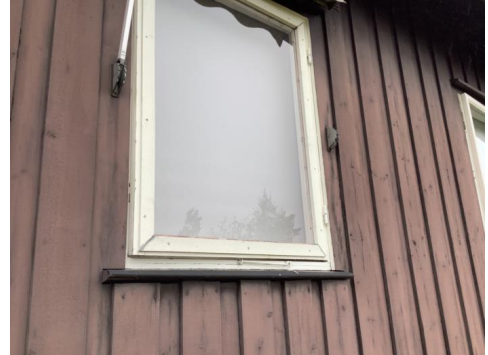
Vindu i første etasje provisorisk utbedret ved utvendig pålekting.

- Karmene i vinduer er slitte og det er sprekker i treverket.
- Det er påvist avvik rundt innsetningsdetaljer.

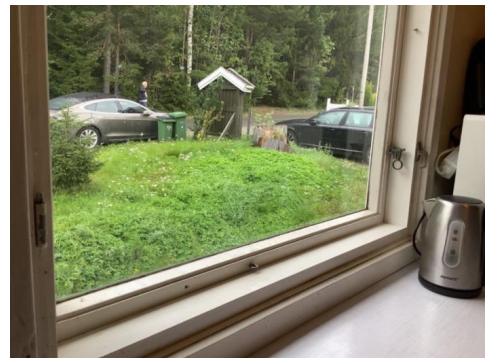
Noen vinduer er kun med enkle glass, noe som gir svak isolasjons effekt og varmetap.

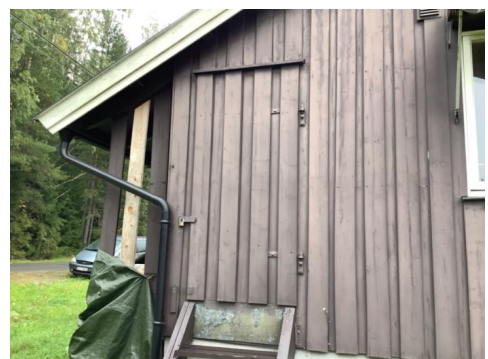
Enkel dør til bod. Tilkost via provisorisk tretrapp.

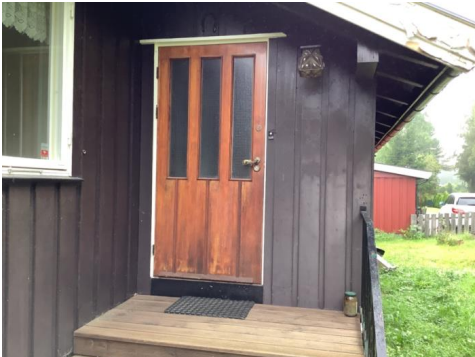
Hoveddør av tre fra byggeår..

- Karmene i dører er værslitte utvendig og det er sprekker i trevirket.

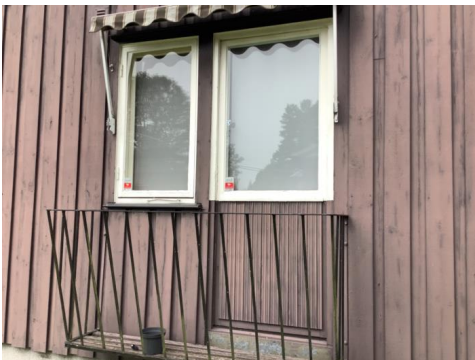
Veggfeste liten luftbalkong i smijern utenfor soverom

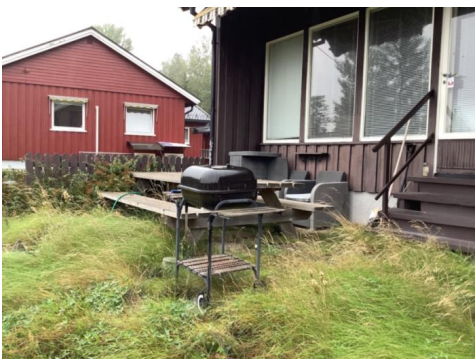
Gjengrodd, ujevnheter i heller god etterslep på vedlikehold.

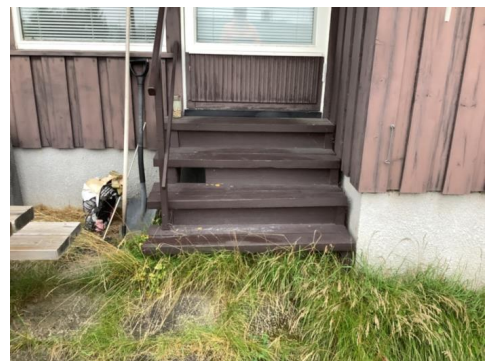
Tre trapp fra stue til terrasse.

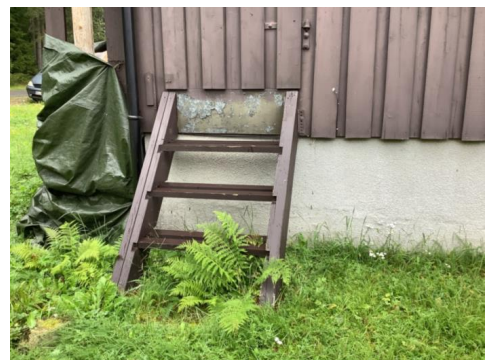
Provisorisk bratt trapp uten rekkverk/sikring til bod inngang.

- Rekkverk må monteres for å lukke avviket.

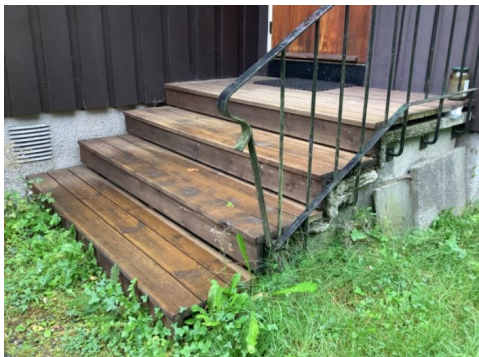
Støpt trapp med rekkverk av smijern ved hovedinngang trappen er fra bygård senere er det lagt spaltegulv og tre oppå.

Støpt trapp ved hovedinngang har skader.

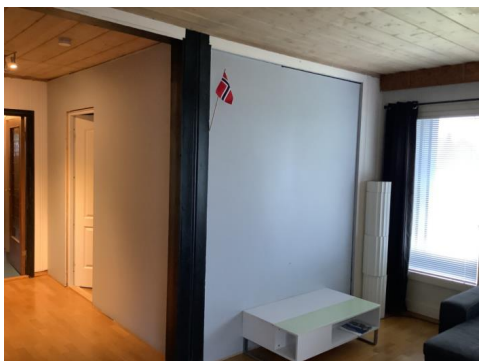
Provisorisk fradelt soverom i stua i første etasje

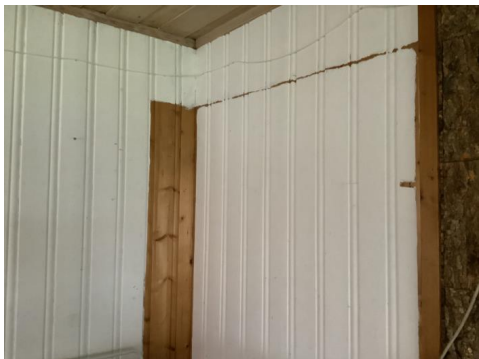
Behov for utbedring/vedlikehold av overflater innvendig. Bildet er fra stue i første etasje.

- Det er stedvis påvist synlige skader på overflater.
- Overflater har en del slitasjegrad utover det en kan forvente.

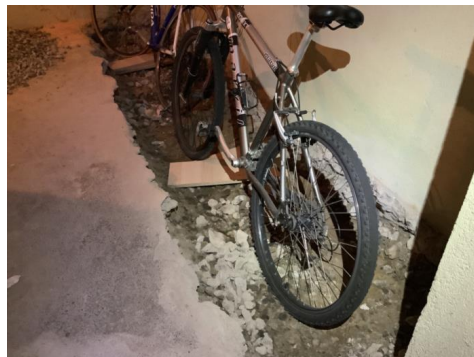
En del av kjellergulv er pigget opp, ukjent årsak.

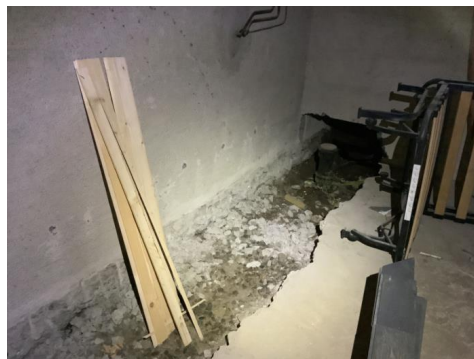
Deler av støpt kjellergulv er pigget opp i flere kjellerrom.

- Målt høydeforskjell på mellom 10 - 20 mm innenfor en lengde på 2 meter. Tilstandsgrad 2 gis med bakgrunn i standardens krav til godkjente måleavvik.

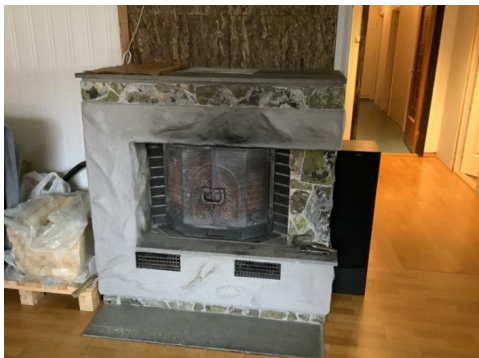
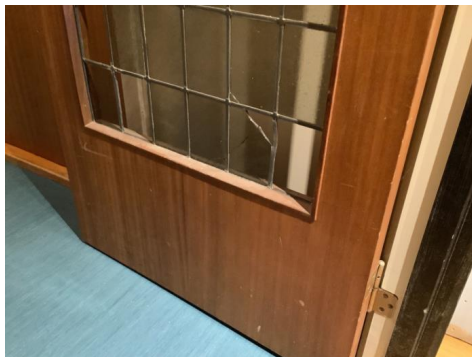
Knust glass i dør tilgang.

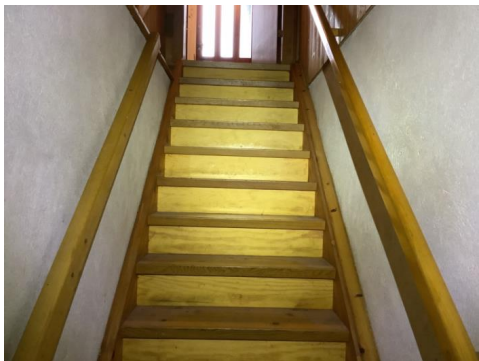
Tretrapp til kjeller.

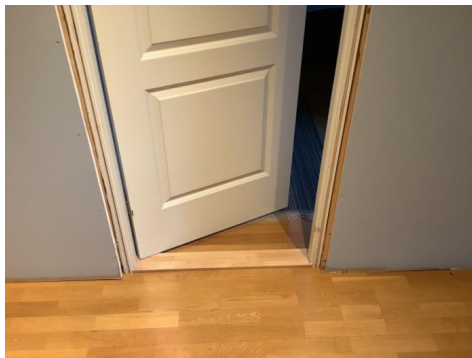
Mangler omramming og belysning til dør til midlertidig soverom

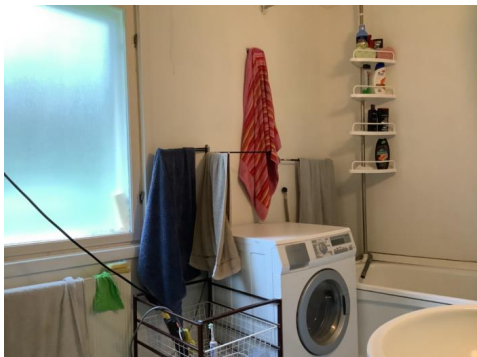
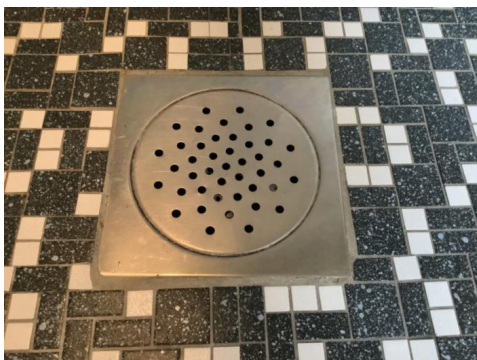
Gulvsluk med fast slukrist/lot seg ikke åpne på befaring dagen. Type sluk og Montering kan ikke verifiseres. Det antas at sluket er fra byggeår.

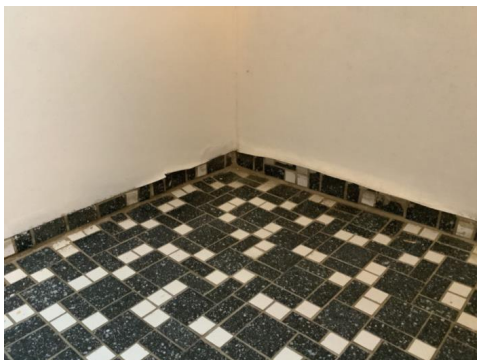
Tapetavslutninger mot sokkelflis er løs og tetter ikke.

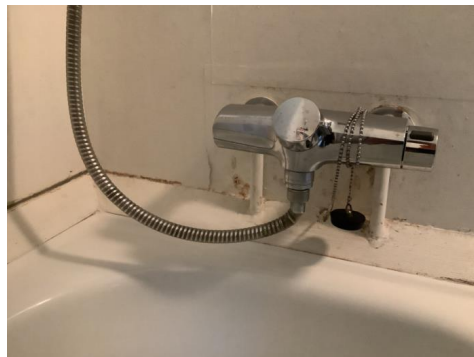
Vegg med armatur over badekar. Synlig fuktindikasjoner. Tilstøtende rom er toalettrom.

- Ved andre fuktundersøkelser enn hulltaking, er det påvist indikasjoner på fuktskader.

- Det må foretas tiltak for å lukke avviket.

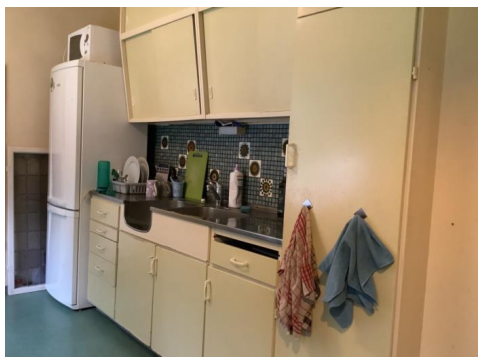
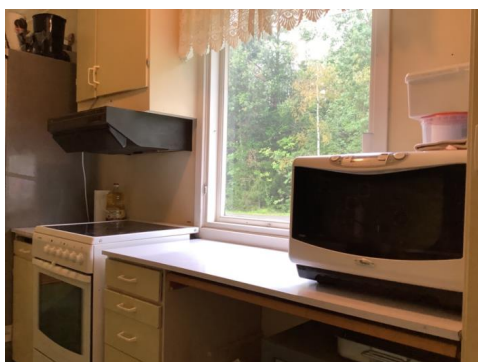
- Kjøkkeninnredningen er av eldre dato, og den mangler bruksfunksjoner/løsninger som er forventbart på et kjøkken.
- Det er påvist skader på overflater/kjøkkeninnredning utover normal slitasjegrad.

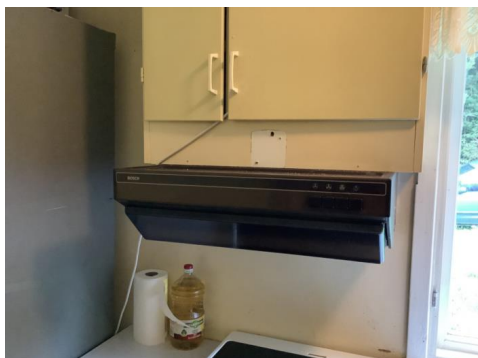
Gammel kjøkkenventilator med utilpasset oppheng mot overskap. Har synlig bruks-, og aldri slitasje.

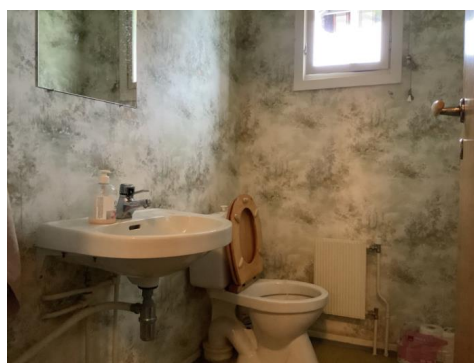
- Toalettrom mangler tilluftsventilering, f.eks. spalte/ventil ved dør.

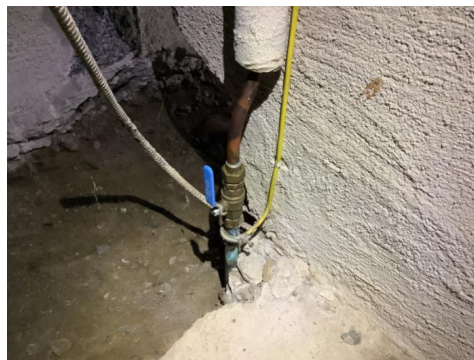
Synlige vannrør og kobber, dels isolert i kjeller. Bildet viser vanninntak og stoppekran nær kjellergulv.

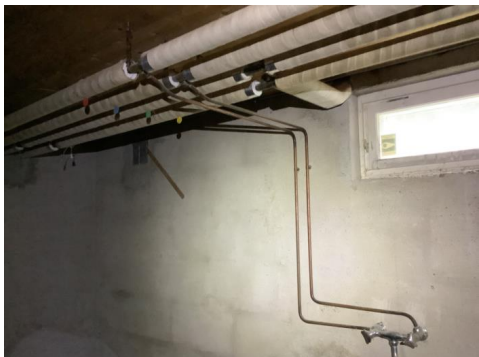
Vannrør i kjeller.

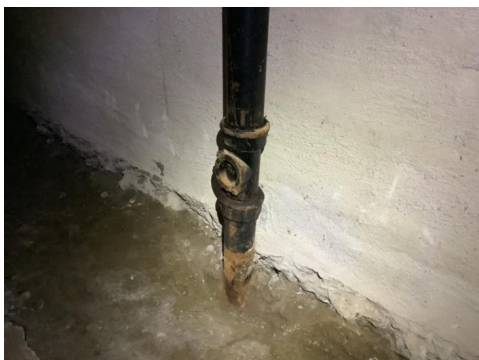
Synlige avløpsrør i støpejern fra byggeåret. Noen synlig korrosjon.

- Det er ikke behov for utbedringstiltak siden anlegget fungerer i dag, men ut ifra alder kan skader plutselig oppstå på eldre anlegg.
- I forbindelse med oppgradering av våtrom vil det være naturlig med utskiftning av rør.
- Tidspunkt for utskiftning av avløpsrør nærmer seg.

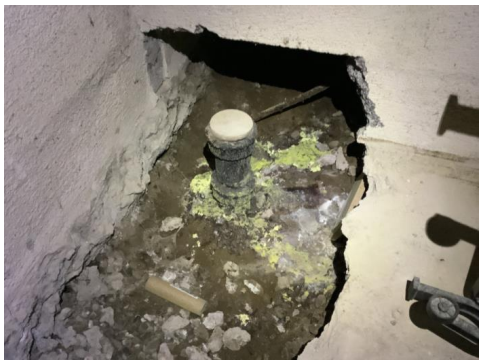
Avløpsrør fra vaskekjeller er frakoblet og plugget.

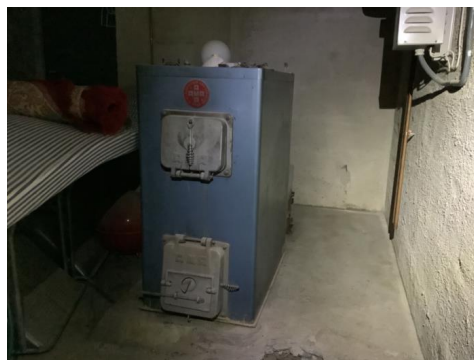
Oljefyr i kjeller, frakoblet og ikke i bruk.

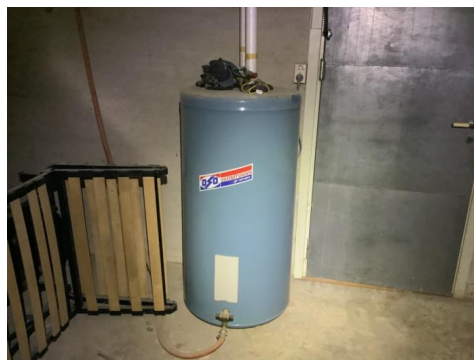
Eldre varmtvannsbereider åpen plassert i grovkjellerrom (vaskekjeller)

- Det er ikke behov for utbedringstiltak siden tanken fungerer i dag, men ut ifra alder kan skader plutselig oppstå på eldre tanker.

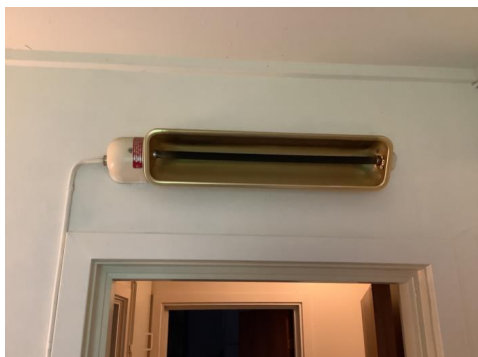
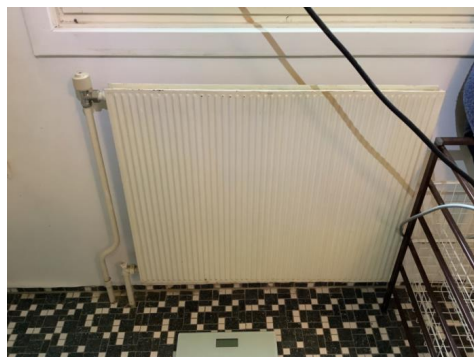
Eldre høyt sittende reflektorovn i bad

Radiator i bad i første etasje

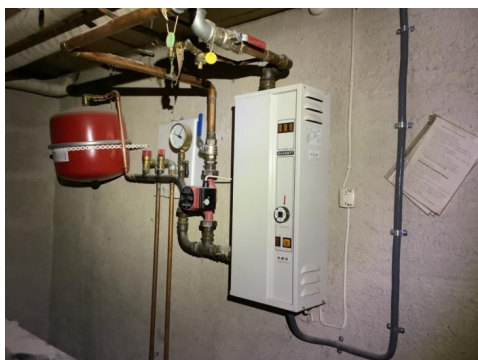
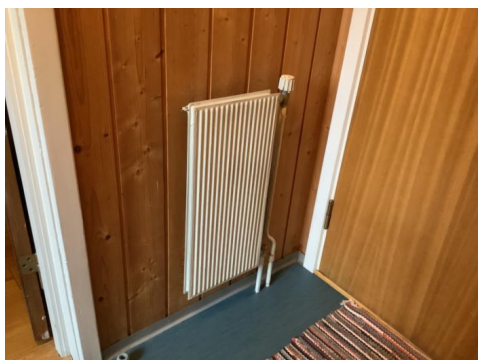
Eldre røropplegg og tilknyttede radiatorer i boligens første etasje.

- Mer enn halvparten av forventet brukstid er passert på anlegg for vannbåren varme.
- Det er avvik:

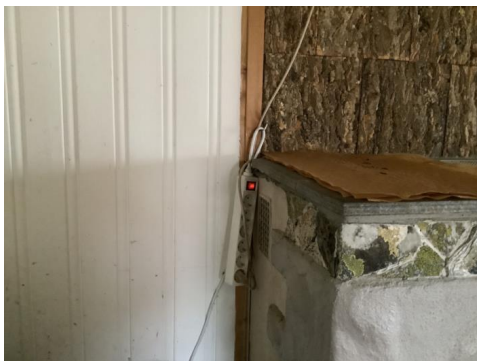
Ledninger som ikke er tilstrekkelig festet og bruk av skjøtekabel.

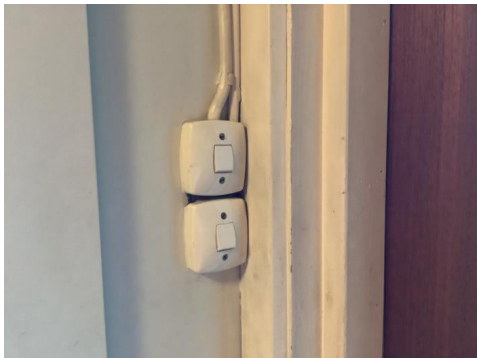
Gamle el-punkter, fra byggeår.

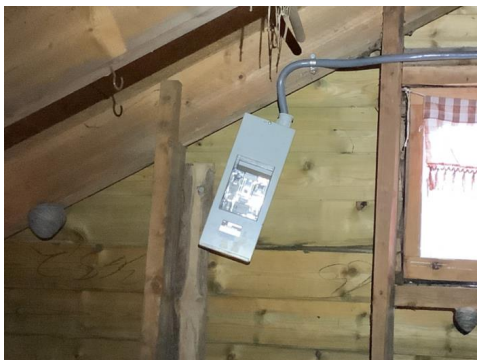
Inntaksboks på gavlvegg på loft er løs.

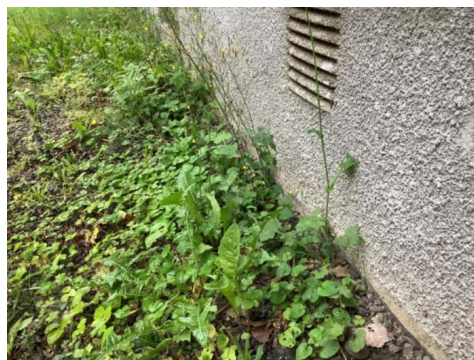
Ingen synlig utvendig fuktsikring på grunnmur (grunnmursplast på topplist eller lignende).

- Mer enn halvparten av forventet levetid på drenering er overskredet.
- Det mangler, eller på grunn av alder er det sannsynlig at det mangler, utvendig fuktsikring av grunnmuren ved kjeller/underetasje.
- Det er ut ifra observasjoner påvist indikasjoner på at drenering/tettesjikt har begrenset effekt.

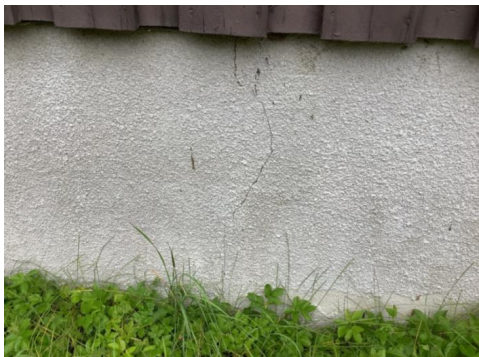
Mindre setning sprekk i grunnmur nær balkong. Vurderes ikke å ha vesentlig betydning.

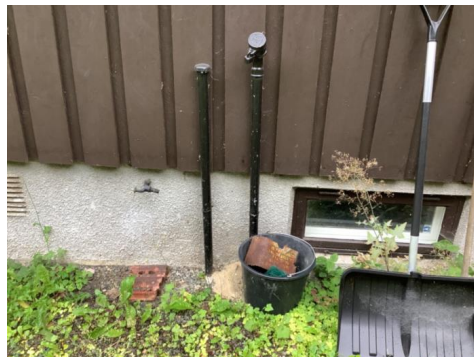
Det er oljetank av ukjent type. Påfylling rør nær inngang indikerer at det ligger oljetank i bakken.

- Det er opplyst om at oljetank er sanert, men tilfredsstillende dokumentasjon mangler
- Det foreligger krav om sanering av oljetank.

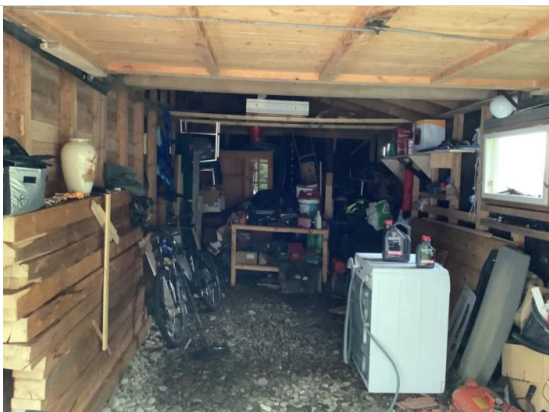
Direkte kontakt mellom trevirke og terreng i front medfører fuktovergang og skader i trevirke.

Det er terreng fall inn mot garasjen som er uheldig vann kan renne inn.

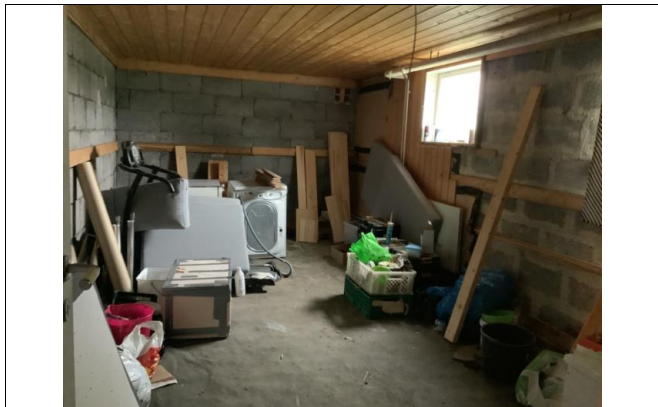
Uferdig kjellerrom med fritt eksponerte lettklinker multe vegger. Bør pusses i henhold til anvisning fra leverandør.
