Tilstandsrapport

Enebolig

Hostovegen 956 , 7320 FANNREM

Oppdragsnr.: 22439-1044

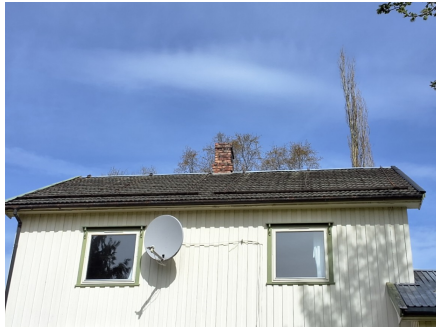
TG 2 Nedløp og beslag

Eldre renner og beslag har økt risiko for svekket funksjon, lekkasjer og redusert vannavledning. Manglende snøfangere kan medføre fare for personskade og skade på bygningsdeler ved ras av snø og is. Manglende adkomst til pipe kan føre til at feiing og kontroll ikke blir utført, med økt risiko for pipebrann.

Fare for fuktskader på konstruksjoner og fasader, personskader samt økt brannfare. Det kan også bli aktuelt med offentlige pålegg om utbedring.

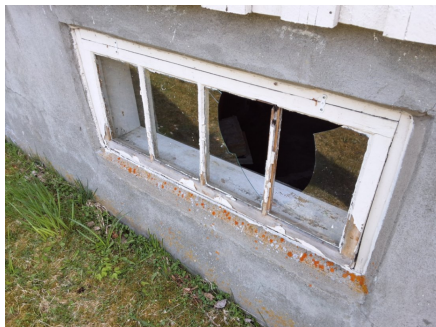
! TG 2 Dører

Bygningen har teak hovedytterdør, malt balkongdør i tre med skade i glass. Dørene er eldre, over ca. 25 år, og i siste del av forventet brukstid. Det er registrert værslitasje på balkongdør med slitte karmen og sprekker i treverk utover normal slitasjegrad.

- Karmene i dører er værslitte utvendig og det er sprekker i treverket.

Dørene har høy alder med aldersrelatert slitasje på overflater, karmen, beslag og tetninger. Registrerte sprekker i treverk og værslitte overflater indikerer redusert motstand mot fukt og ytre påvirkning. Skade i glass reduserer funksjon og tetthet.

Slitasje og skader kan føre til fuktinntrenging, redusert isolasjonsevne, trekk og videre nedbrytning av treverk og karmen. Skadet glass kan også medføre fare for personskade.

Det anbefales vedlikehold og overflatebehandling av dører og karmen. Skadet glass bør skiftes. Balkongdør med høy slitasje og sprekker i treverk må påregnes reparert eller utskiftet på sikt.

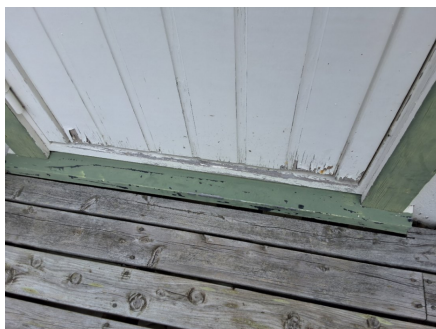
TG 3 Balkonger, terrasser og rom under balkonger

Råte ytterside

Manglende rekkverk innebærer avvik fra sikkerhetskrav og gir redusert personsikkerhet. Registrerte skjevheter tyder på svekket konstruksjon eller setninger. Terrassegulv fremstår værslitt med alders- og klimabelastet slitasje.

Manglende rekkverk medfører fare for fallskader. Skjevheter i konstruksjonen kan indikere redusert bæreevne og økt risiko for videre deformasjoner. Værslitte terrassebord har økt risiko for fuktskader og nedbrytning.

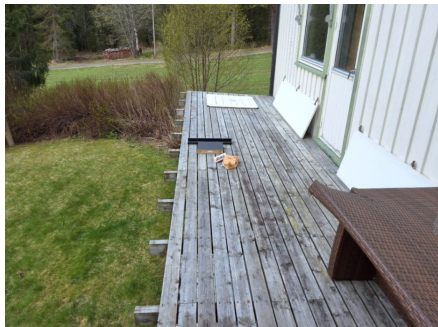
TG 2 Utvendige trapper

Forholdet gir redusert personsikkerhet og kan medføre personskader.

Det anbefales å montere forskriftsmessig rekkverk for å ivareta sikker bruk av trappen.

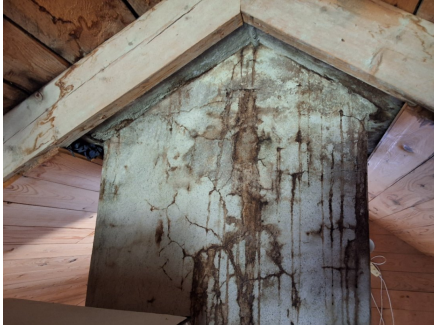
Sprekkdannelse i pipe. Gamle fuktmerker
