# Tilstandsrapport

Boligbygg med flere boenheter

Beverveien 1, 0596 OSLO

Befaringsdato: 02.10.2025

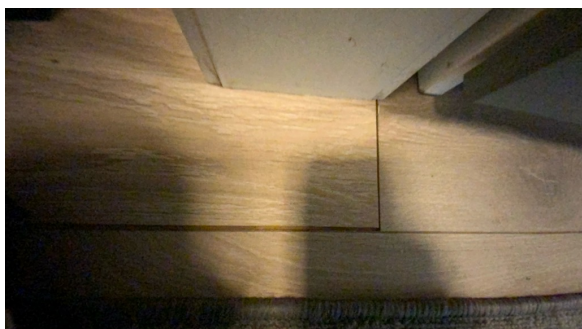
- Overflater har en del slitasjegrad utover det en kan forvente.

Det er noe knirk i gulv. Overflater på kjøkken (sprekker i enkelte fliser mellom kjøkkenbenk og delevegg mot spisestue. Riss i plateskjøt. Laminatskjøt har gått fra hverandre.)

Generelle overflater (riss/sprekk i innerhjørne med yttervegg ved kontor. Riss i plateskjøt ved garderobe i spisestue og himling på soverom 1. Laminat har sklidd fra hverandre i skjøt i entré. Stedvis hakk i laminat. Løs gulvlist på soverom 1. Stedvis knirk i gulv i 4. etasje. Dør mellom soverom 2 og kontor henger noe når den åpnes/lukkes grunnet dørbladene.)

- Overflater må utbedres eller skiftes.

Det anbefales å utbedre skader for å lukke avviket og forhindre at skadene utvikler seg videre over tid.

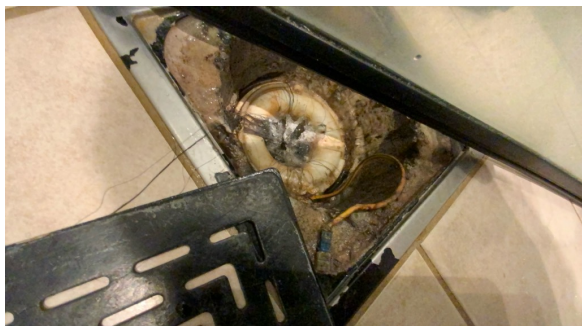
- Til tross for avviket i fall/høydeforskjell til sluk, vil gulvet fortsatt kunne lede vann mot sluket, men med redusert effektivitet. Dette kan potensielt øke risikoen for vannansamling i enkelte områder av badet.

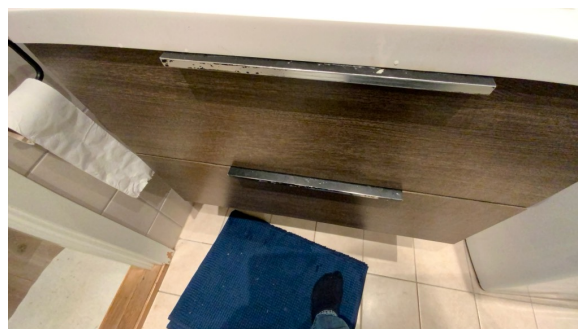
- Det er påvist skader på innredning.

- Lokal utbedring må utføres.

Det bør foretas utbedring eller utskifting av skadet innredning for å sikre funksjon og hindre videre forringelse. Konsekvensen av å ikke utbedre kan være redusert brukervennlighet, økt slitasje og mulig skade på omkringliggende konstruksjoner.

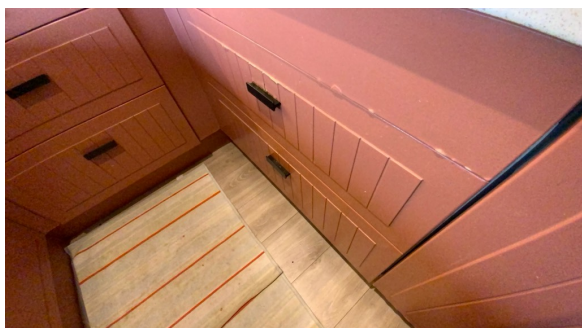
- Det er påvist skader på overflater/kjøkkeninnredning utover normal slitasjegrad.

- Det må påregnes lokal utbedring/utskiftning.

Det anbefales å utbedre skader for å unngå videre utvikling. Dører kan males eller skiftes for å lukke avviket. Dersom skadene ikke utbedres, kan det føre til ytterligere forringelse av overflater og redusert levetid på kjøkkeninnredningen.
