# Tilstandsrapport

Fritidsbolig

Hotellvegen 91, 8685 TROFORS

Befaringsdato: 13.06.2025

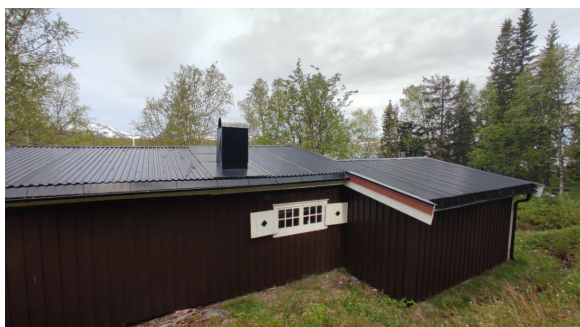
## TG 2 Nedløp og beslag

Feilmontert beslag kan føre til redusert tetthet i møneområdet og økt risiko for vanninntrengning.  
Det anbefales kontroll av festemidler og tetting under beslag.

- Det er ikke krav om utbedring av snøfangere opp til dagens krav.
- Stigetrinn for feier må monteres.

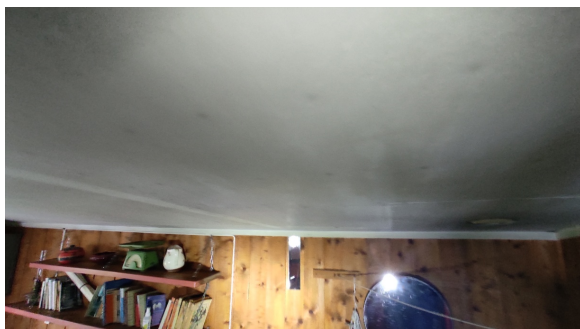
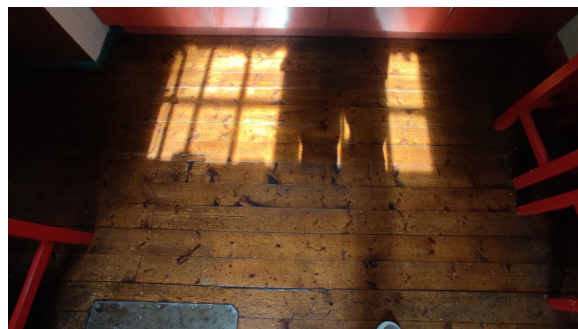
## TG 3 Etasjeskille/gulv mot grunn

Målt avvik på soverommet:  
Høydeforskjell i etasjeskille innenfor 2 meter på ca. 36 mm.  
Høydeforskjell i etasjeskille gjennom hele rommet på ca. 52 mm.

- Målt høydeforskjell på over 20 mm innenfor en lengde på 2 meter. Tilstandsgrad 3 gis med bakgrunn i standardens krav til godkjente måleavvik.
- Målt høydeforskjell på over 30 mm gjennom hele rommet. Tilstandsgrad 3 gis med bakgrunn i standardens krav til godkjente måleavvik.

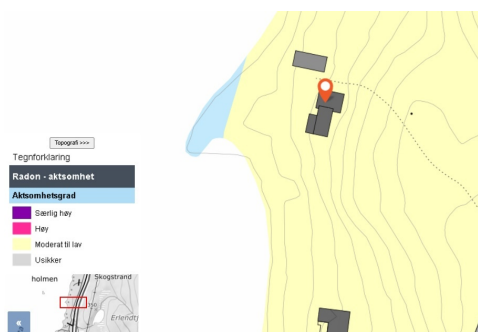
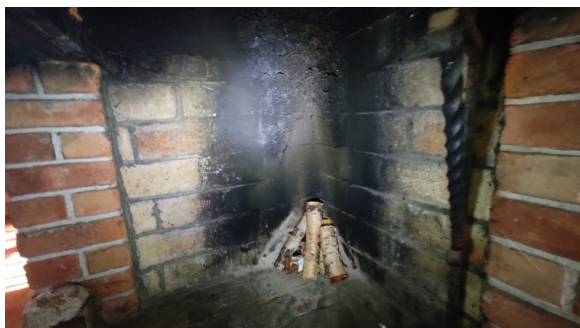
## TG 2 Pipe og ildsted

Boligen har ett innvendig pipeløp som strekker seg fra grunnen og over tak.

- Større avstand til brennbart materiale må lages.
- Det bør foretas nærmere undersøkelser av pipeløp.

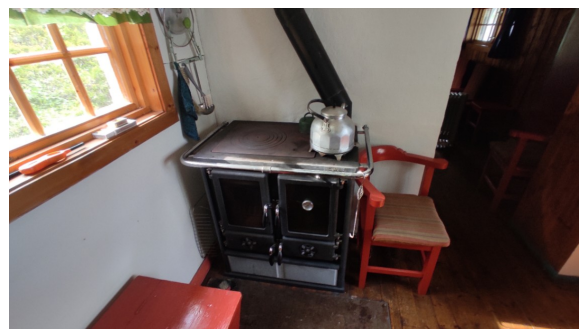
## TG 2 Avtrekk

- Uten forsert avtrekk fra kokesonen kan matos og forurensninger fra matlaging spre seg i boligen, noe som blant annet forringer innneklimaet.

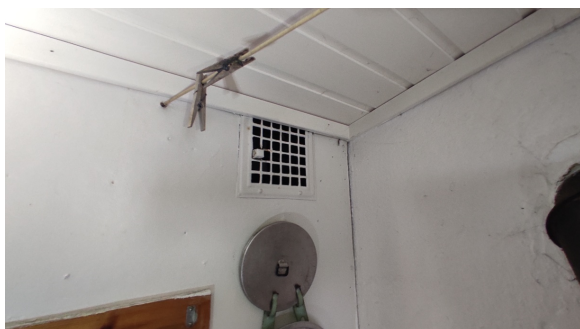
## TG 2 Ventilasjon

- Det er påvist mangelfull ventilasjon på ett eller flere rom i boligen.

- Det bør etableres veggventiler/vindusventiler i alle oppholdsrom som ikke har det.

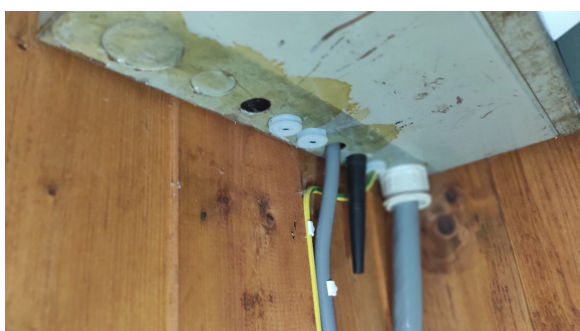
## TG 3 Branntekniske forhold

1. Er det mangler for brannslukningsutstyr i boligen iht. forskriftskrav på søknadstidspunktet, men minst Byggeforskrift 1985?  
**Nei**
2. Er det skader på brannslukningsutstyr eller er apparatet eldre enn 10 år?  
**Ja**
3. Er det mangler på røykvarslere i boligen iht. forskriftskrav på søknadstidspunktet, men minst Byggeforskrift 1985?  
**Ja**
4. Er det skader på røykvarslere?  
**Nei**

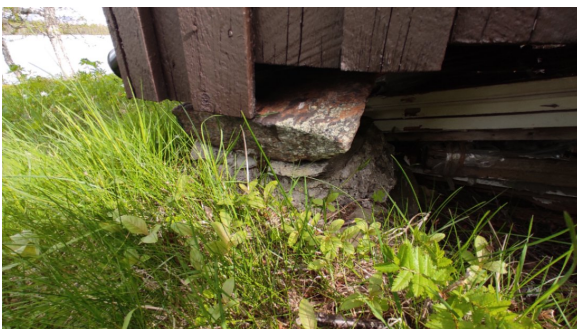
### TG 2 Terrengforhold

Eiendommen ligger i ett skrående terreng.

- Ytterligere undersøkelser anbefales.
